SLUŽBA ZA PREISKOVANJE LETALSKIH,
POMORSKIH IN ŽELEZNIŠKIH NESREČ IN INCIDENTOV

Številka: 37200-1/2022/70
Datum: 23. 07. 2024

KONČNO POROČILO
O PREISKAVI LETALSKE NESREČE
Toplozračnega balona Lindstrand LBL 150A,
reg. oznake OO-BDI,
v bližini kraja Ig – Ljubljansko barje ,
22. januarja 2022

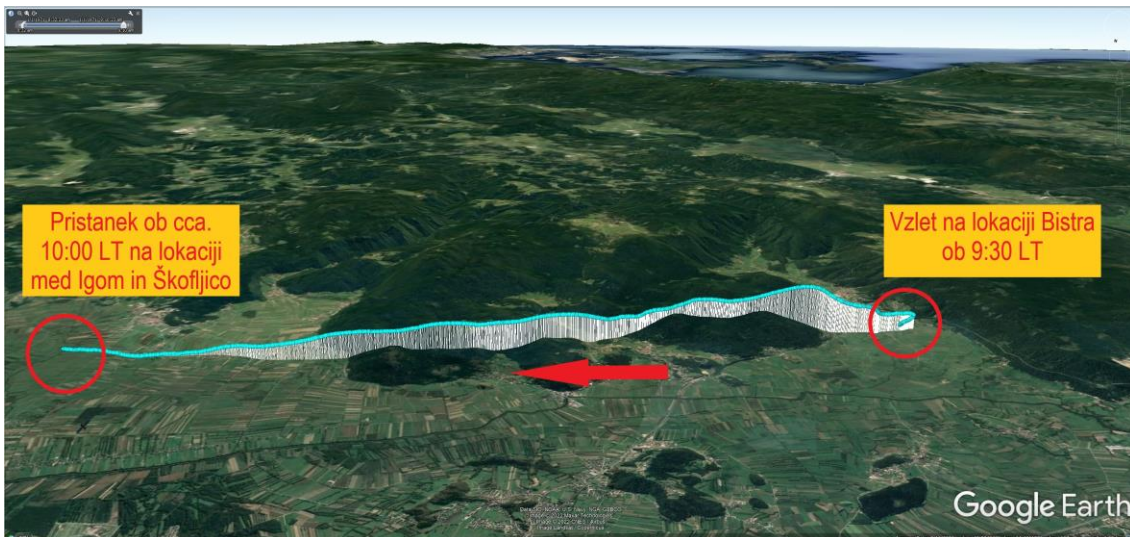
Slika 1: Radarski posnetek trajektorije leta – KZPS

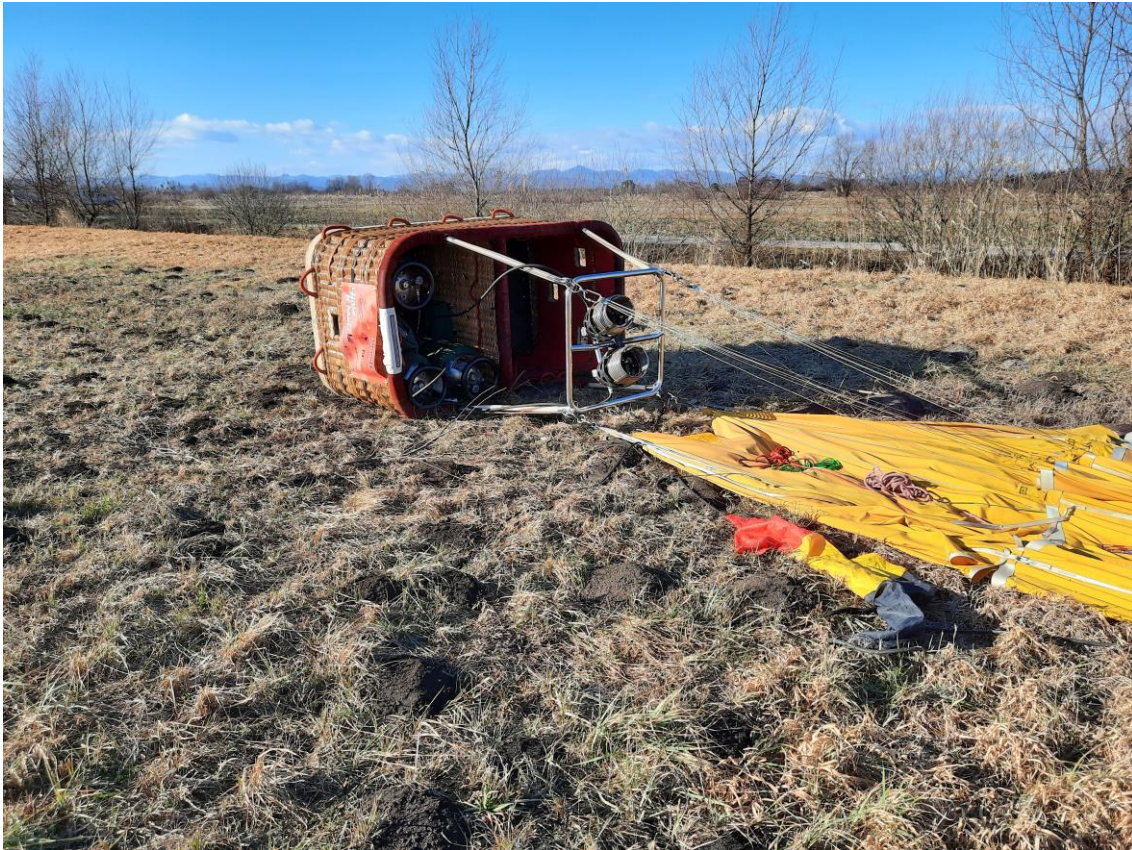
balona izpadle štiri osebe. Ob zmanjšanju teže košare se je balon ponovno dvignil in s košaro trčil v krošnjo drevesa. Po približno 50 metrih se je balon spet spustil do tal tako, da je nagnjeno košaro vlekli po travnatem terenu do mesta popolne ustavitve, ki je bilo od mesta prvega trka oddaljeno približno 250 m. Košara manjšega balona se je v liniji pristajanja prevrnila na sprednjo stran in obstala na zaledenelem travnatem terenu. Ob pristajanju večjega balona so tri osebe utrpeli težje telesne poškodbe. Ob pristajanju manjšega balona nihče ni bil poškodovan.

Slika 2: košara balona OO-BDI na mestu ustavitve

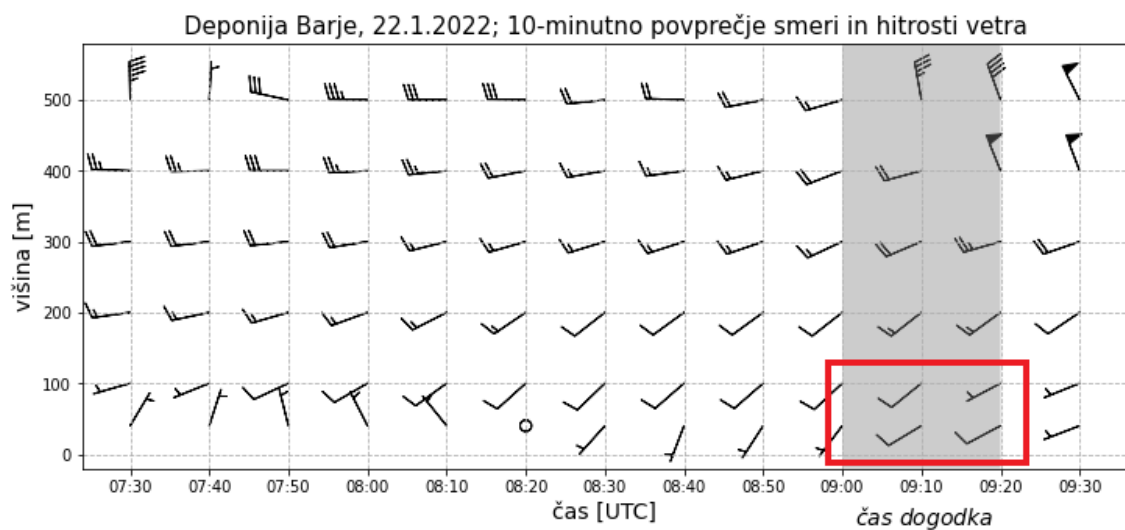
Slika 11: Meritve sodarja na lokacij deponije Barje. Rezultat meritev je 10 minuto časovno povprečje in ne vsebuje podatka o sunkih vetra. Običajno sunki vetra pri tleh dosega faktor približno 1.5 X do 2.5 X glede na povprečno hitrost pri tleh

- na področju Ljubljanskega barja pihal okrepljen zahodni do jugozahodni veter s povprečno hitrostjo okoli 40 km/h na višini 300 m nad terenom, na višinah okoli 500 m nad terenom pa je bil veter še močnejši, čez 50 km/h (slika 11);
- na meteorološki postaji Vrhnika je bil zabeležen sunek vetra s hitrostjo do 45 km/h (slika 12);
- ozračje je bilo na večjih višinah zaradi okrepljenega vetra in negativnega temperaturnega gradienta turbulentno;
- temperatura zraka na postaji Vrhnika je naraščala, kar je kazalnik, da se izrazita temperaturna inverzija pri tleh ni formirala. Vzrok je po analizi s strani ARSO prisotnost vetra in posledično mešanja spodnjih plasti atmosfere, ki tako preprečuje nastanek inverzije;
- Napoved vetra je vsebovala primerno povprečno komponento vetra s pozicijsko in vertikalno natančnostjo prikaza. Uradna napoved vetra je osnovana na modelu ALADIN¹⁰.

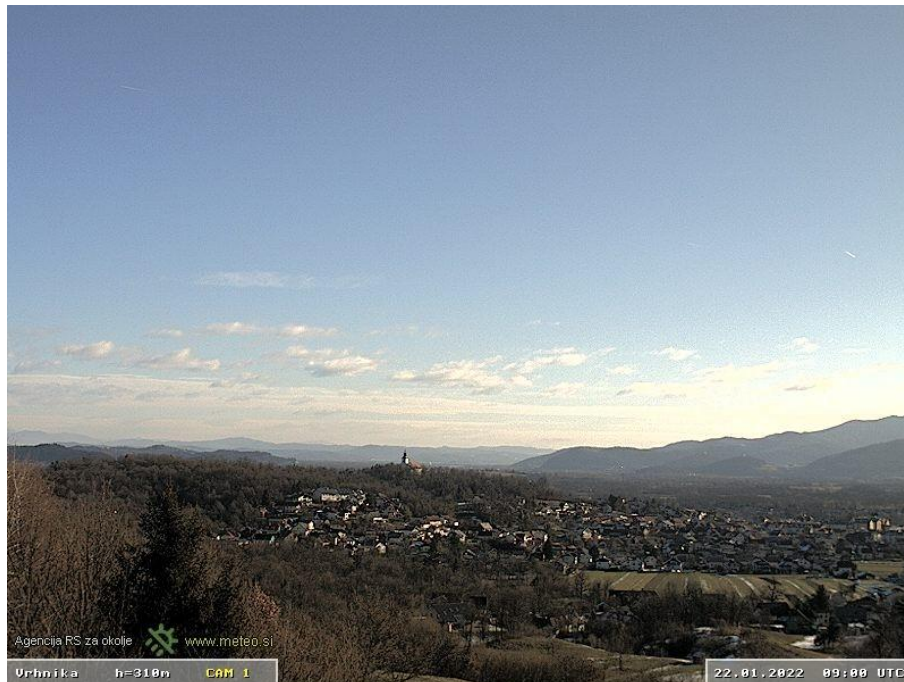
Slika 12: Posnetek panoramske kamere z lokacije meteorološke postaje Vrhnika v smeri barja 22.1.2022 ob 9UTC. Na sliki so vidni oblaki podvrste fractus (raztrgani), ki so dokaj značilen pokazatelj okrepljenega vetra na višinah in tudi prisotnosti turbulence

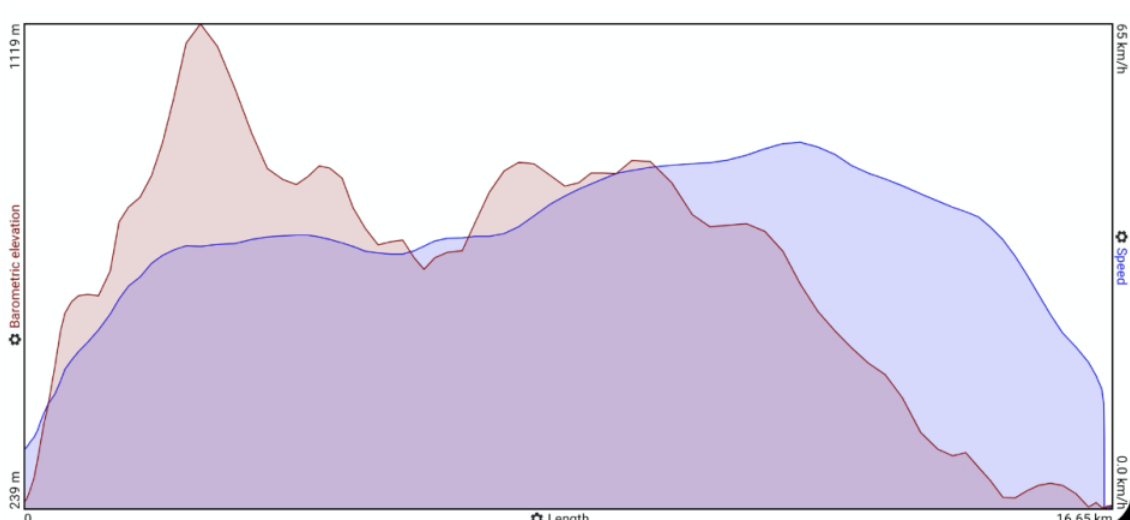
Slika 16: Profil leta OO-BDI (rdeča barva-višina, modra barva-hitrost)

Pilot se je zavedal povečanega vetra pri tleh, zato je v fazi pred pristankom upravljal z balonom v linijskem letu nekaj metrov nad in vzporedno s površino tal (razvidno iz pridobljenih radarskih posnetkov KZPS – slika št. 1) in obenem opozoril potnike, da bo pristanek trd in naj se na to pripravijo. Pilot je v preiskavi izjavil:

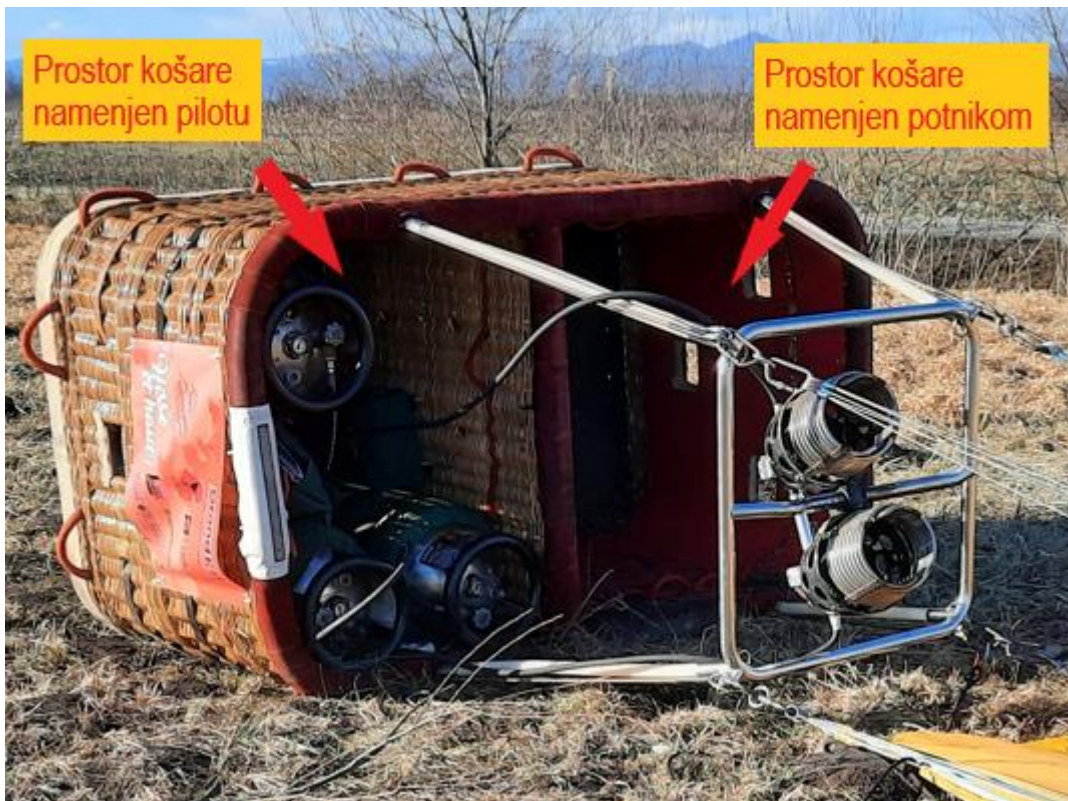
Iz analize je bilo ugotovljeno, da je ob prvem trku hitrost manjšega balona na pristanku znašala 18,5 kt (9.3 m/sek). Oba balona sta v liniji od začetka spuščanja po preletu daljnovega imela kontinuirano blago spuščanje ob zahodnem vetru, ki je bil močnejši od ocenjenega vetra na lokaciji vzleta.

Slika 17: košara balona OO-BDI na mestu ustavitve

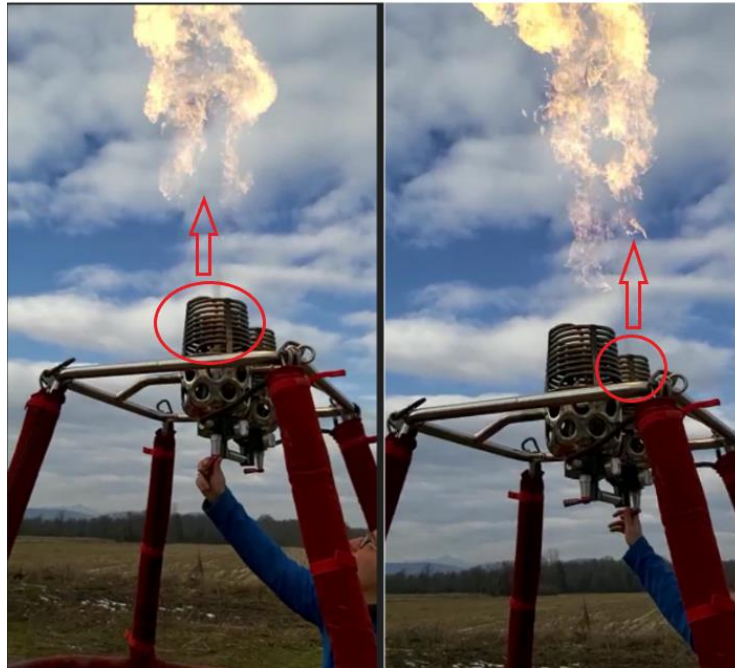
Slika 18: Pri preverjanju delovanja gorilnikov ni bilo ugotovljenih nepravilnosti
