Številka: 37201-2/2023/14
Datum: 3. 7. 2024

KONČNO POROČILO
O PREISKAVI RESNEGA INCIDENTA
Nevarnega srečanja dveh letal v letališki coni
LJPZ,
24.7.2023

Datum in čas dogodka:	24.7.2023 ob 09:47 (UTC)
Kraj resnega incidenta:	LJPZ - Mednarodno letališče Portorož (letališka cona), Slovenija
Zrakoplov:	- Piper PA-38 reg.S5-DKP, proizvajalec Piper aircraft inc., ZDA - Zlin 143 reg.S5-DGH, proizvajalec Zlin Aircraft a.s., Czech Republic
Tip leta:	Šolski let
Lastnik/uporabnik:	- Aeroklub Portorož/Aeroklub Portorož - MORS - Letalska šola slovenske vojske

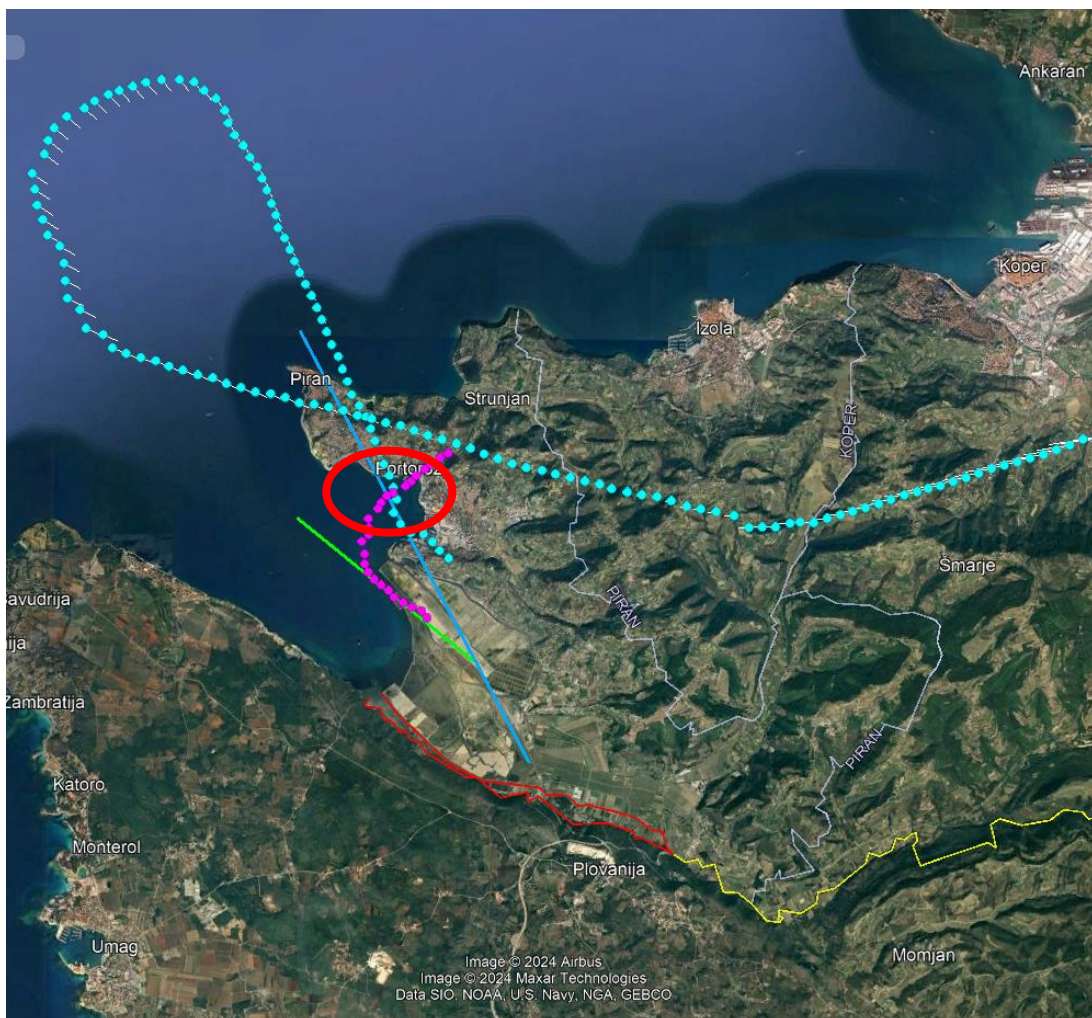
Slika 1: Točka nevarnega srečanja dveh letal

V letališki coni letališča Portorož (LJPZ), približno na oddaljenosti 3 NM, je prišlo do nevarnega srečanja dveh letal. Prvo šolsko letalo tipa PA-38 je vzletelo z letališča LJPZ v smeri steze 33 proti trenajzni coni v bližini Kopra. Drugo letalo Zlin 143 je bilo na šolskem letu z namenom izvedbe instrumentalnega prihoda proti letališču LJPZ za smer steze 15.

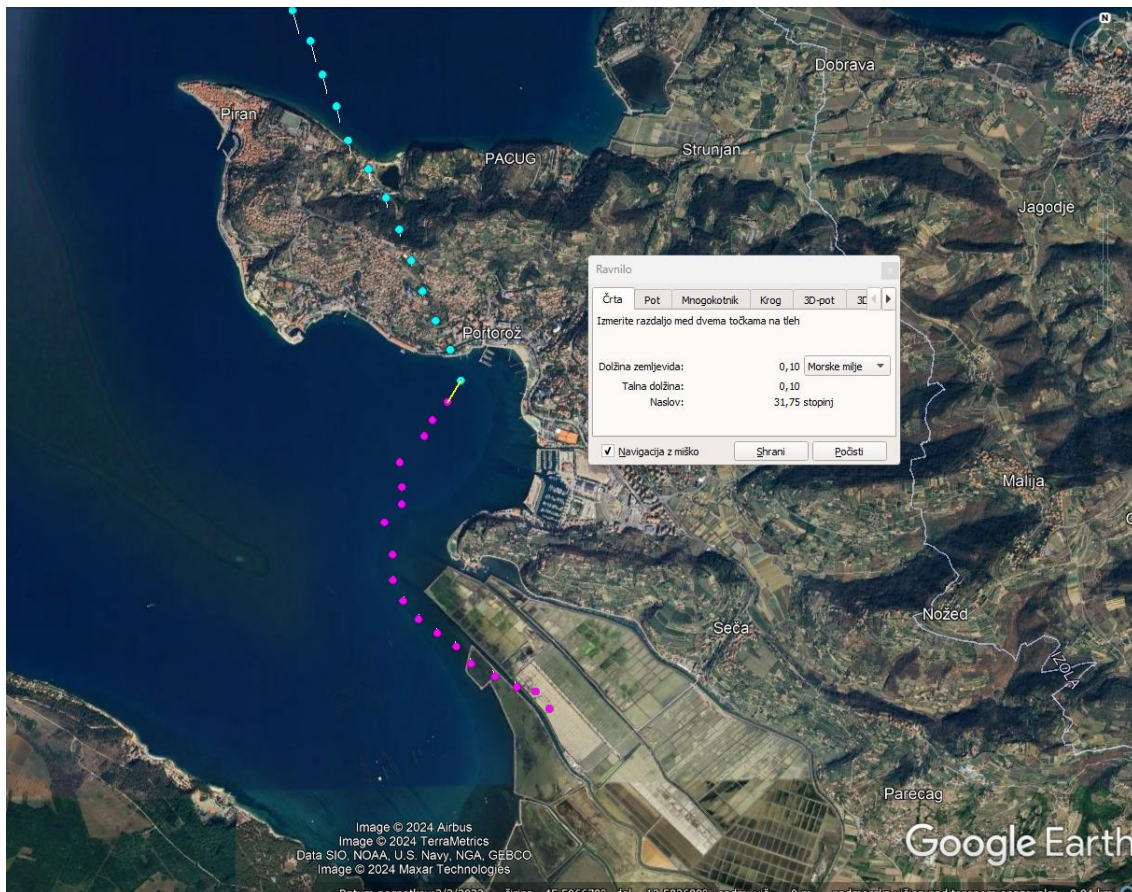
Slika 7: Minimalna horizontalna razdalja med letaloma

dovoljenju za izvedbo »backtrack« procedure dobi tudi podatek o smeri in jakosti vetra (spremenljiv veter 2 kts, v tistem trenutku hrbtni veter), ki je v dovoljenih mejah za letalo PA-38. Posadka se postavi na »line up« pozicijo in javi pripravljenost na vzlet. Kontrolor izda posadki dovoljenje za vzlet v smeri steze 33 z navodilom, da vzpenja na višino 1000 čevljev proti Kopru. Na radarskem posnetku je opazno, da je letalo S5-DKP po vzletu med vzpenjanjem zaradi nezadostnega »pariranja« vetra ali napake v pilotiranju »odneslo« na levo od zadane smeri letenja, tj. v smeri steze 33, kar je podaljšalo pot letala oziroma čas, med vzletom in ko je letalo zapustilo podaljšano os steze vzleta. Na radarskem posnetku je razvidno, da je letalo začelo z desnim zavojem proti Kopru približno na višini 1000 čevljev, ko je ob prečkanju smeri prileta letala S5-DGH prišlo do bližnjega srečanja obeh letal. Minimalna vertikalna separacija je bila 50 čevljev ob horizontalni separaciji 0.8 NM, oziroma 400 čevljev ob horizontalni separaciji 0,10 NM.

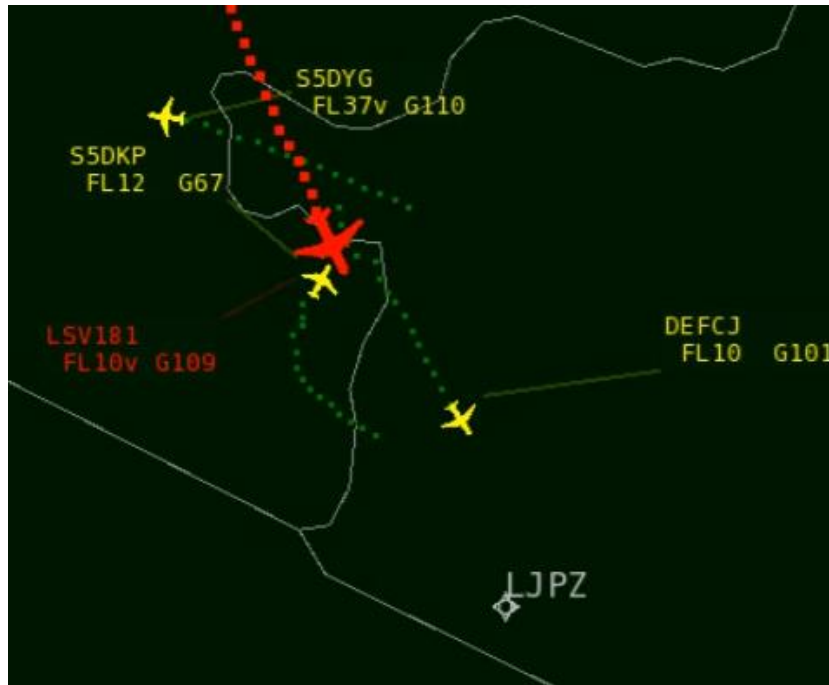
Slika 9: Radarska slika konfliktnih letal na enaki višini

Približno 5 minut za tem posadka letala S5-DGH dobi novo informacijo o prometu, in sicer položaju letala DE-FCJ, ki se nahaja spredaj na višini 1000 čevljev in naj bi se vključilo v levo pozicijo z vetrom za stezo 33, takoj za tem pa je sledila informacija o letalu S5-DKP, ki je poletelo s steze 33 in zavija desno v vzpenjanju na 1000 čevljev proti vzhodu. Posadka letala S5-DGH javi, da vidi letalo, ki je bilo omenjeno kot drugo (S5-DKP). Po izjavi posadke, ogleda radarske slike in glede na sosledje dogodkov, pa je šlo najverjetneje za letalo DE-FCJ, saj je le minuto za tem letalo S5-DKP na presenečenje posadke letala S5-DGH prečkalo njegovo os letenja z desne proti levi. V tistem trenutku je kontrole letala prevzel inštruktor in s potiskom krmila naprej letalu povečal hitrost spuščanja z namenom, da bi se izognil trčenju z letalom S5-DKP.

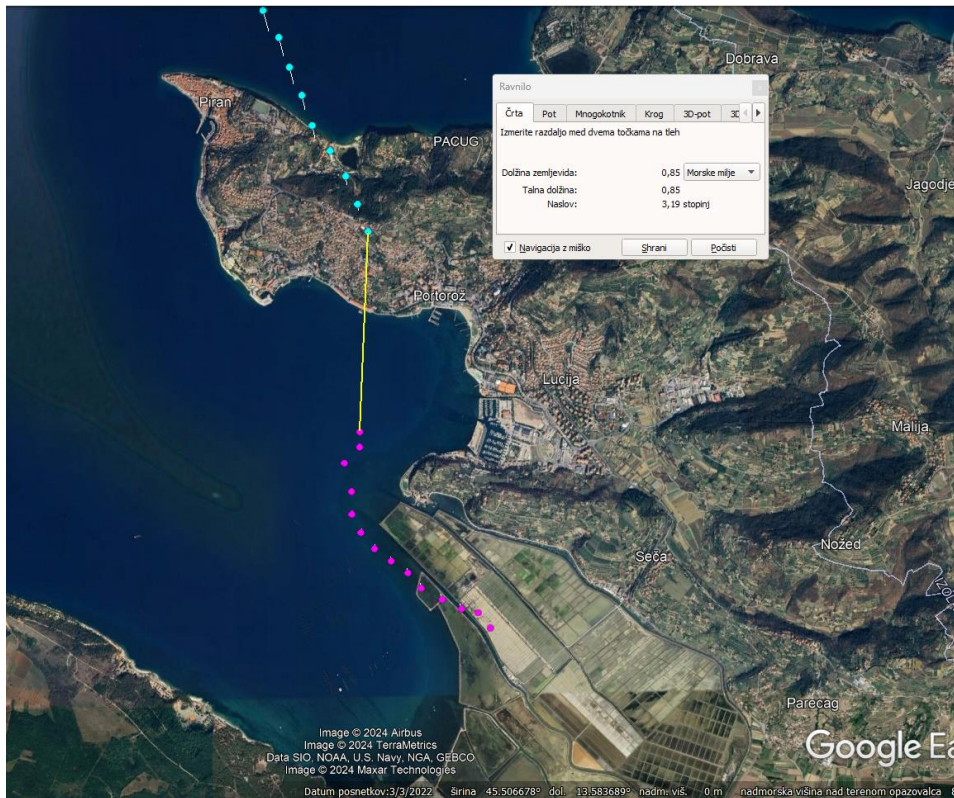
Slika 10: Čas 09:46:55

DKP 1100ft ROC 325 ft/min
 SGH 1150ft ROD 820 ft/min

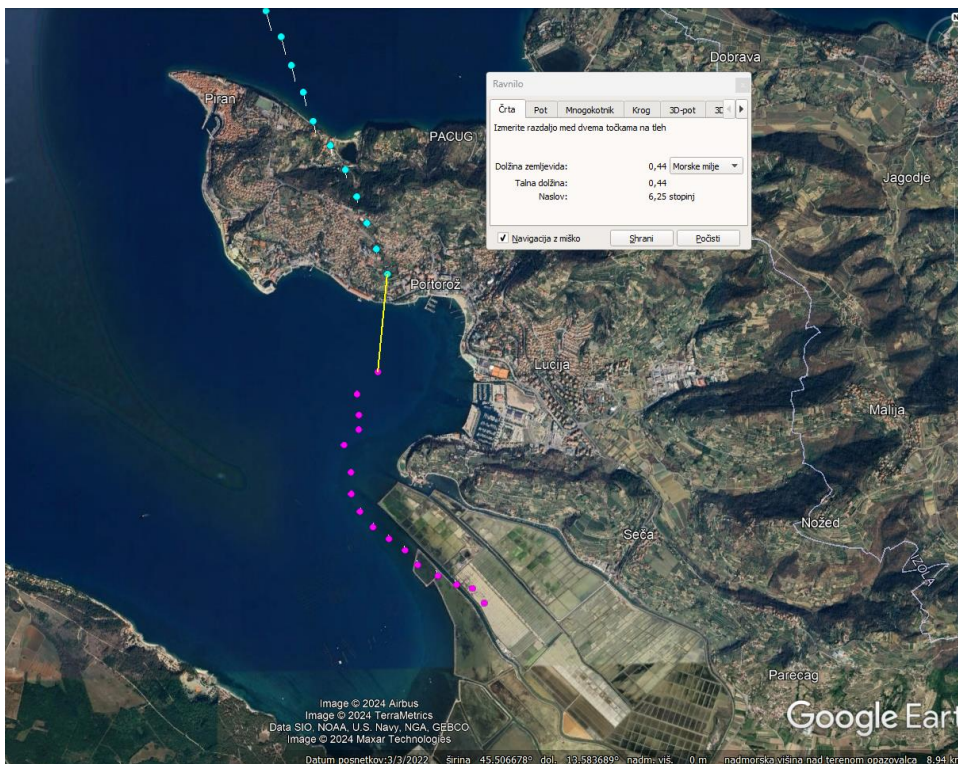
Slika 11: Čas 09:47:03

DKP 1200ft ROC 400 ft/min
 SGH 1050ft ROD 744 ft/min

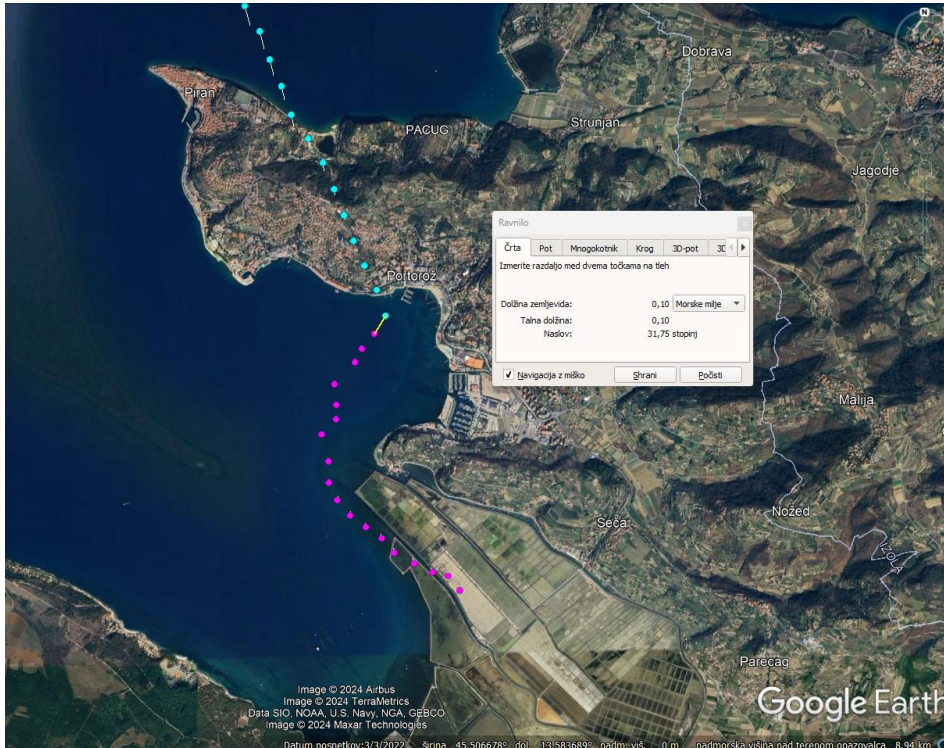
Slika 12: Čas 09:47:11

DKP 1300ft ROC 425 ft/min
 SGH 900ft ROD 750 ft/min

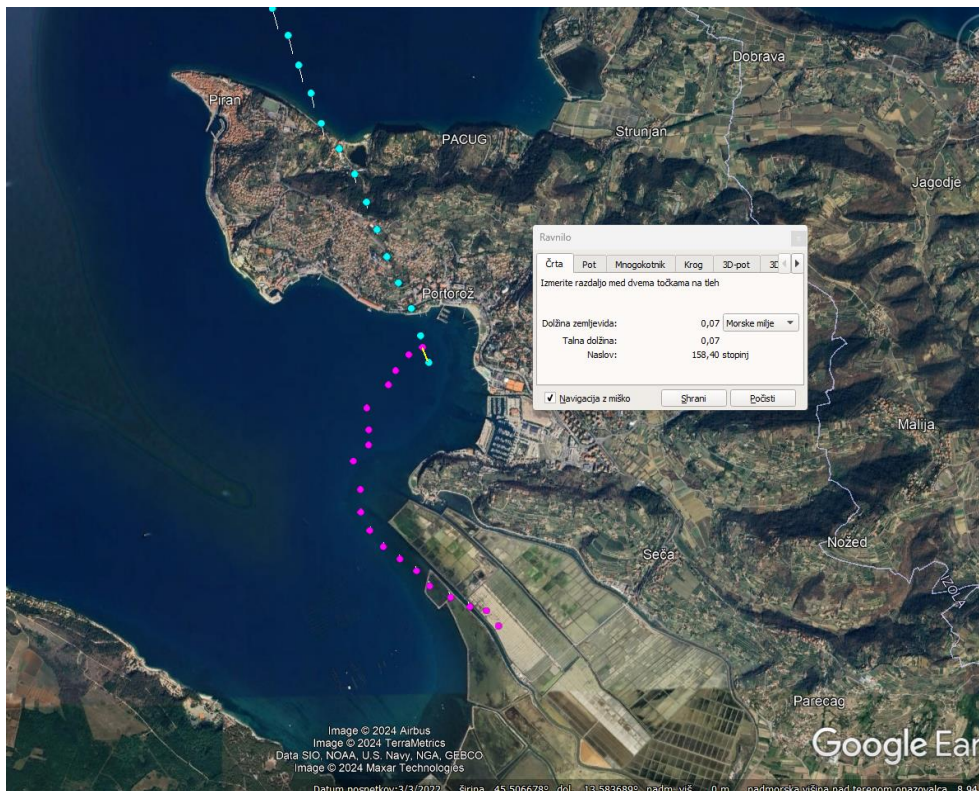
Slika 13: Čas 09:47:15

DKP 1300ft ROC 481 ft/min
 SGH 800ft ROD 944 ft/min
