Številka: 37200-4/2024/98  
Datum: 23. 1. 2025

# KONČNO POROČILO

O PREISKAVI RESNEGA INCIDENTA  
letala Air Tractor AT-802 Fire Boss,  
reg. oznake S5-BZR,  
na letališču Portorož LJPZ,  
22. julij 2024

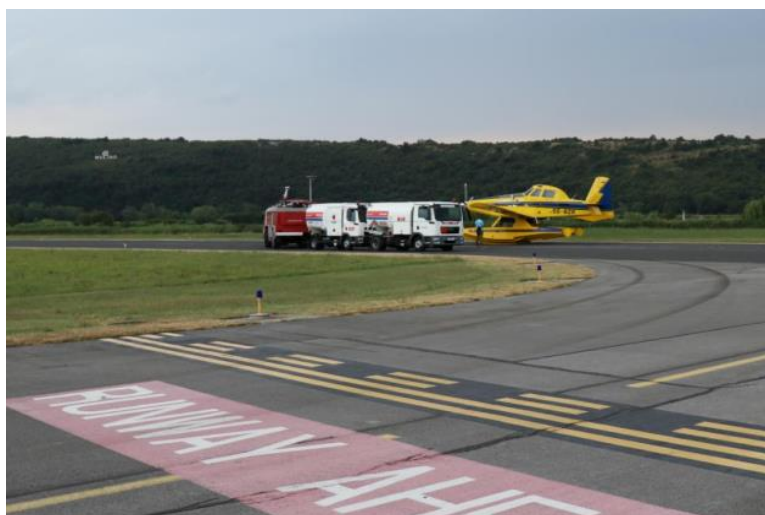
- **Letalo in oprema:** Minimalna škoda.

Slika 1: S5-BZR na mestu ustavitve po pristajanju na LJPZ<sup>2</sup>

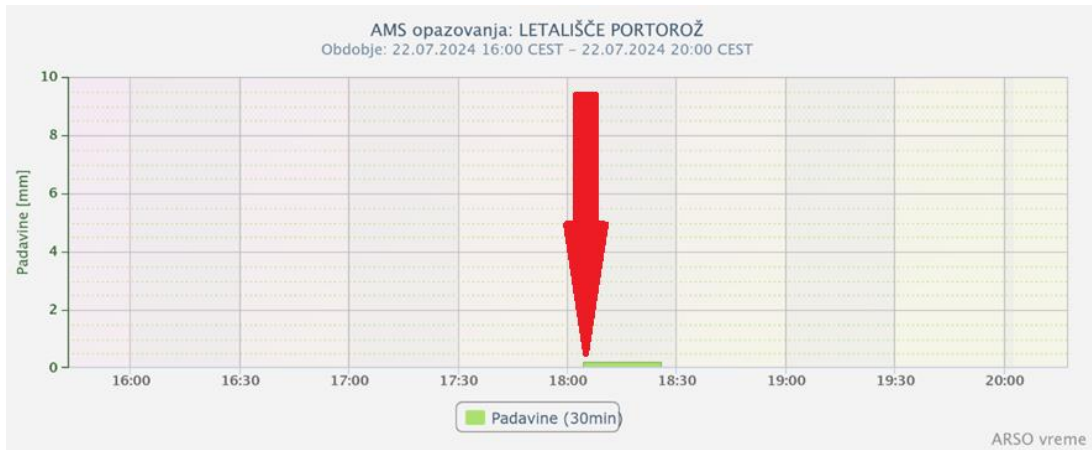
Slika 4: Padavine na letališču LJPZ so se začele v času pred pristajanjem letala S5-BRZ

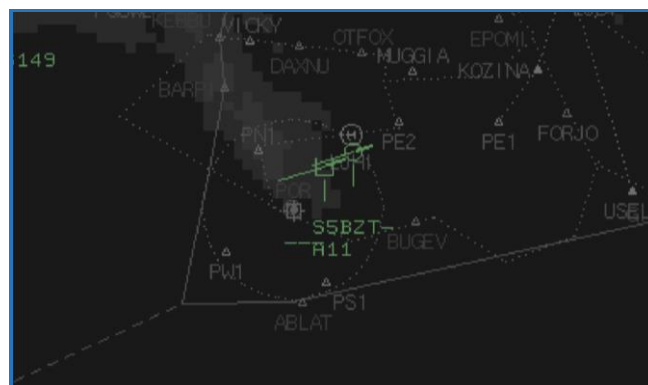
Zaradi leta v formaciji je eden od zrakoplovov imel izključen radarski odzivnik (v nasprotnem primeru bi se zaradi njihove bližine nenehno sprožalo opozorilo TCAS). Letalo S5-BZT je imelo vključen transponder in je bilo videno na radarskem zaslonu. Letalo S5-BZR je na radarskem zaslonu bilo videno le kot primarni odraz. Zadnja vidna pozicija S5-BZR na radarskem zaslonu je bila eno minuto pred pristajanjem.

Slika 9: Radarski odziv dveh letal v formaciji pred pristajanjem

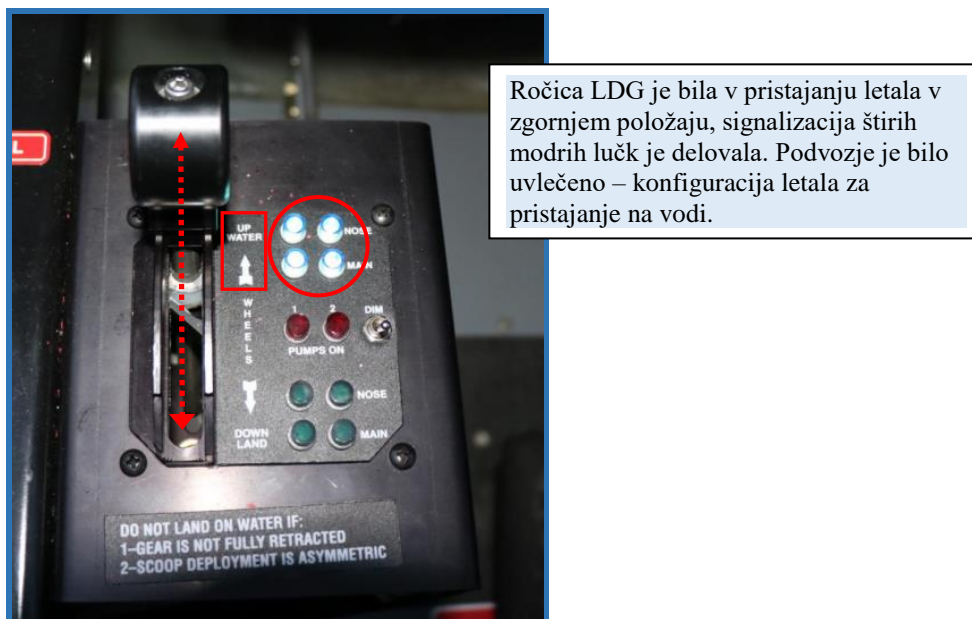
Ob pregledu letala neposredno po dogodku je ugotovljeno, da je bila ročica LDG v položaju – podvozje uvlečeno, kar pomeni konfiguracija podvozja je za pristajanje na vodi.

Iz analize delovanja LDG ni bilo ugotovljenih nepravilnosti v delovanju ročice LDG. Mehanizem za razporeditev položaja podvozja je deloval pravilno. Prav tako iz analize

dokumentacije o vzdrževanju letala ni bilo kakršnih koli pripomb, ki bi nakazovale na tehnično pomanjkljivost v delovanju sistema uvlačljivega podvozja.

Slika 10: Položaj ročice LDG v kabini letala S5-BRZ neposredno po dogodku
