## »APL CALIFORNIA«

**NESREČA LADJE »APL CALIFORNIA«  
DNE 16. SEPTEMBRA 2017  
V KOPRSKEM TOVORNEM PRISTANIŠČU**

**– Končno poročilo –**

Ljubljana, 18.09.2018

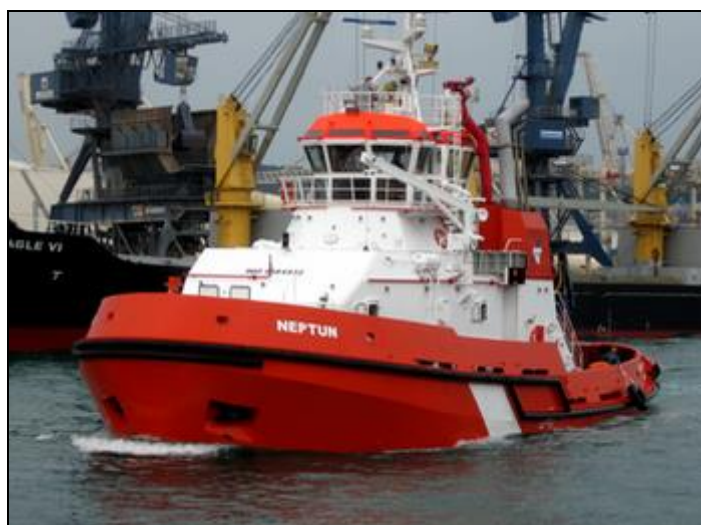
Zaradi zanosa ladje v bazen I se je ladja »APL CALIFORNIA« z desnim krmnim delom naslonila na vlačilec »NEPTUN«, ki je bil vezan na privezu št. 1 ter ga poškodovala.

**Slika 3: Vlačilec "NEPTUN"**

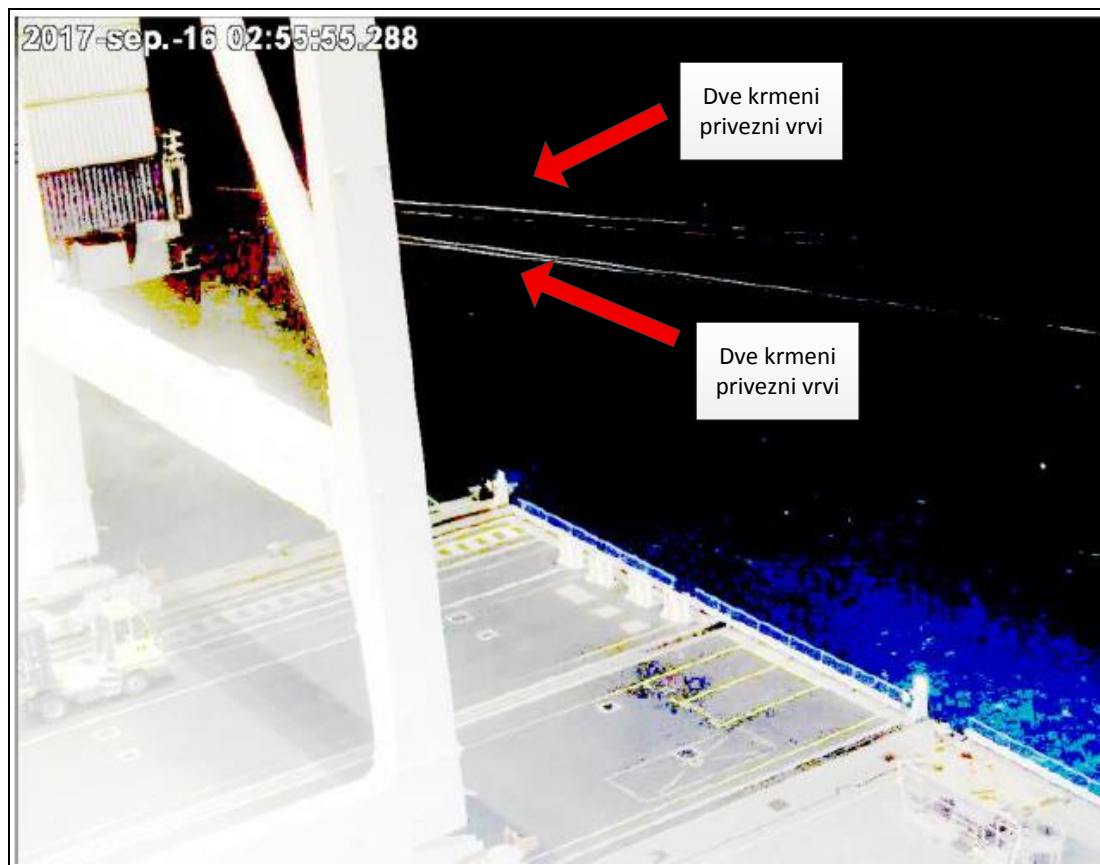
**Slika 9: Posnetek priveza na krmi tik pred nesrečo**

Ker je celotna posadka ladje »APL CALIFORNIA« indijska, ne bi smelo prihajati do nerazumevanja navodil poveljnika zaradi jezikovnih preprek, vendar je kljub temu posadka izvedla privez samo s štirimi vrvmi. Posnetek priveza krmnega dela ladje prikazuje

Iz navedenih ugotovitev izhaja **varnostno priporočilo št. 1.1.**

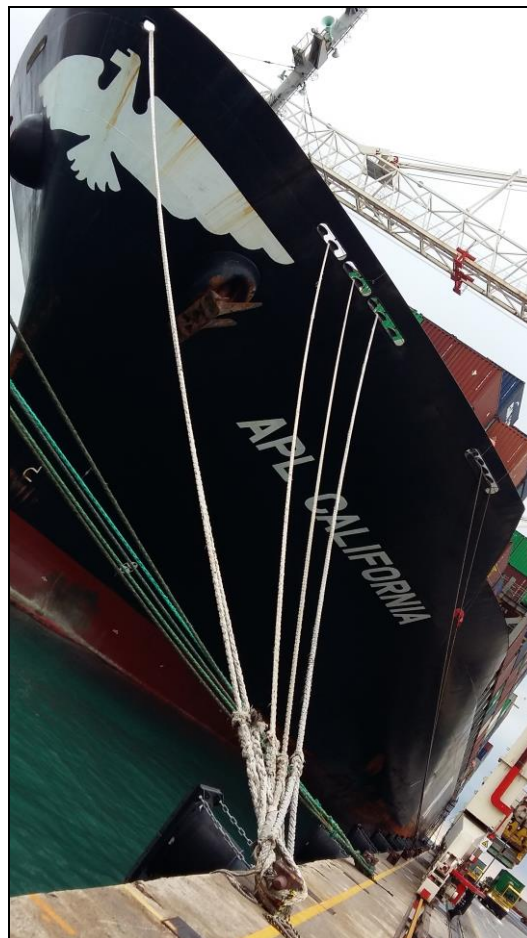
**Slika 17: Vez ladje na premcu po nesreči**

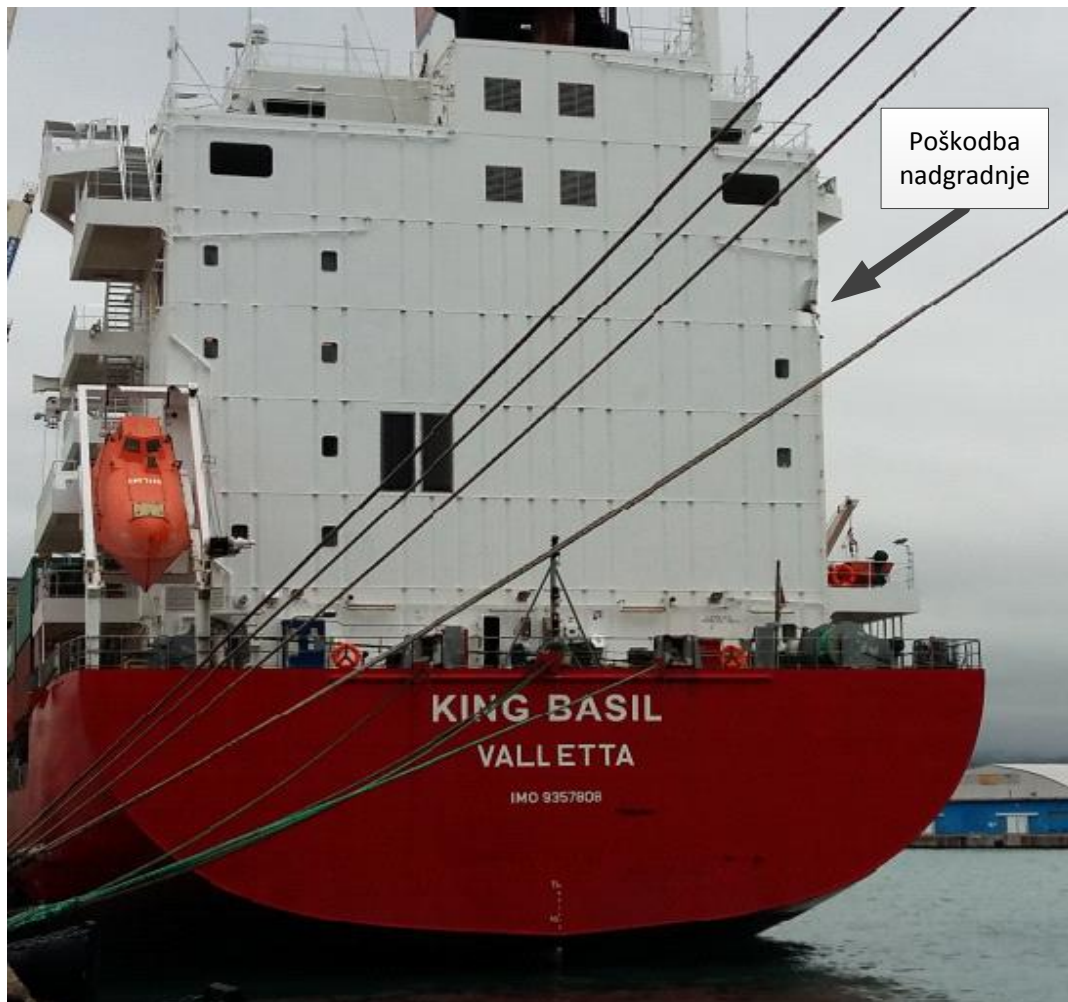
**Slika 18: Poškodba nadgradnje na ladji *KING BASIL***

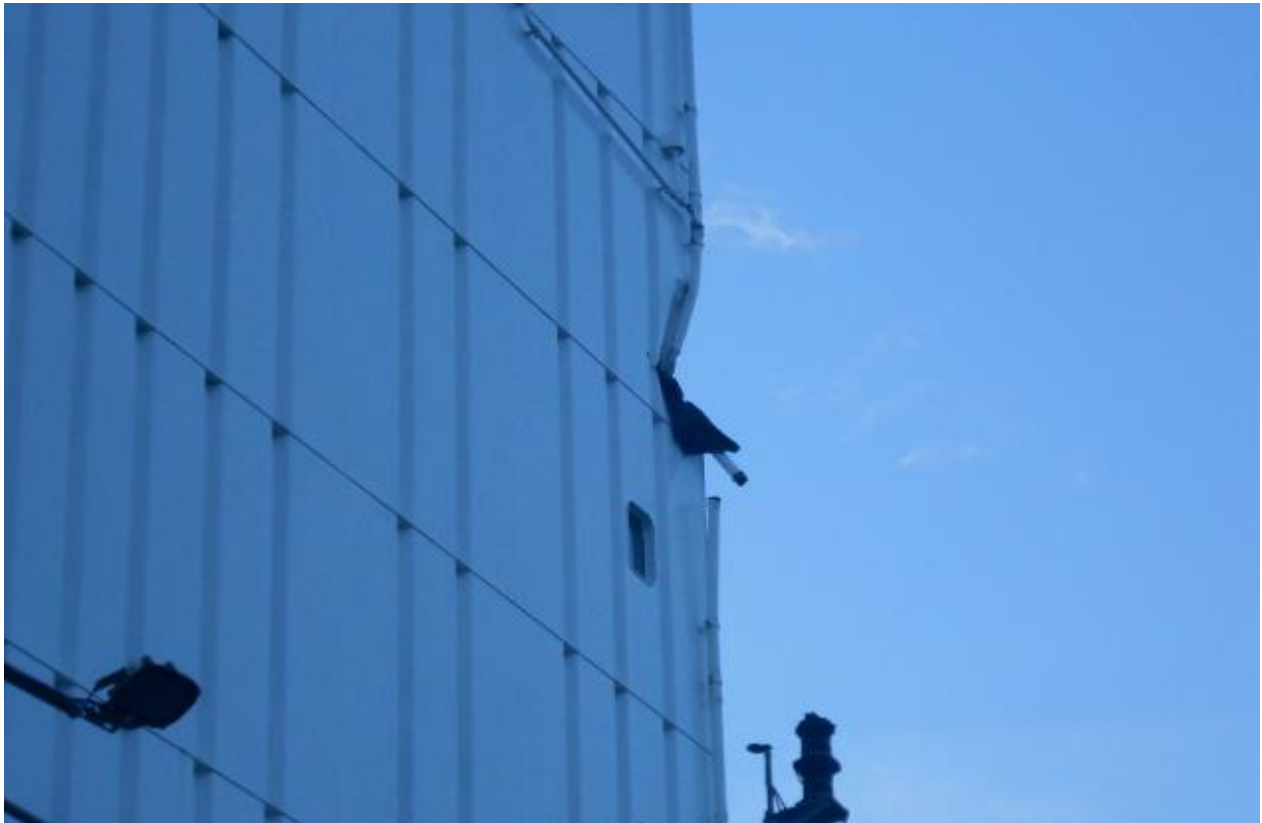
**Slika 19: Poškodba nadgradnje na ladji *KING BASIL***

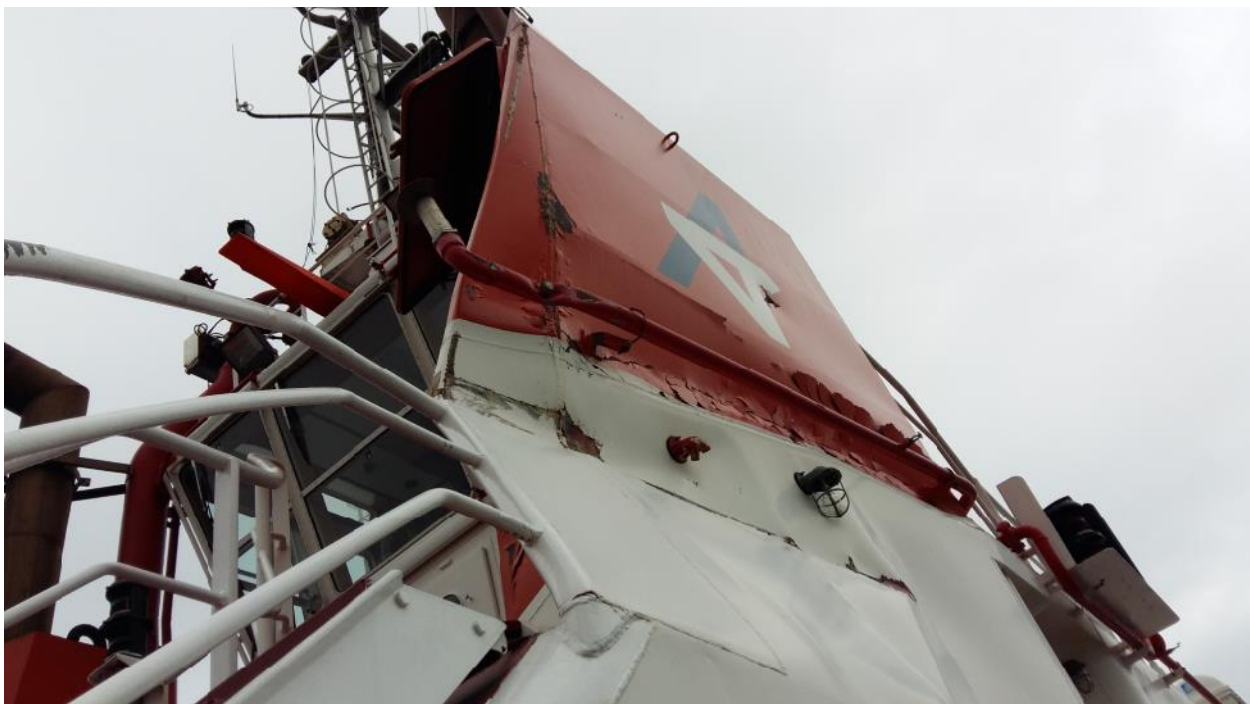
**Slika 20: Poškodba nadgradnje na vlačilcu *NEPTUN***

Popravila na vlačilcu »*NEPTUN*« so bila zaključena v juliju 2018.

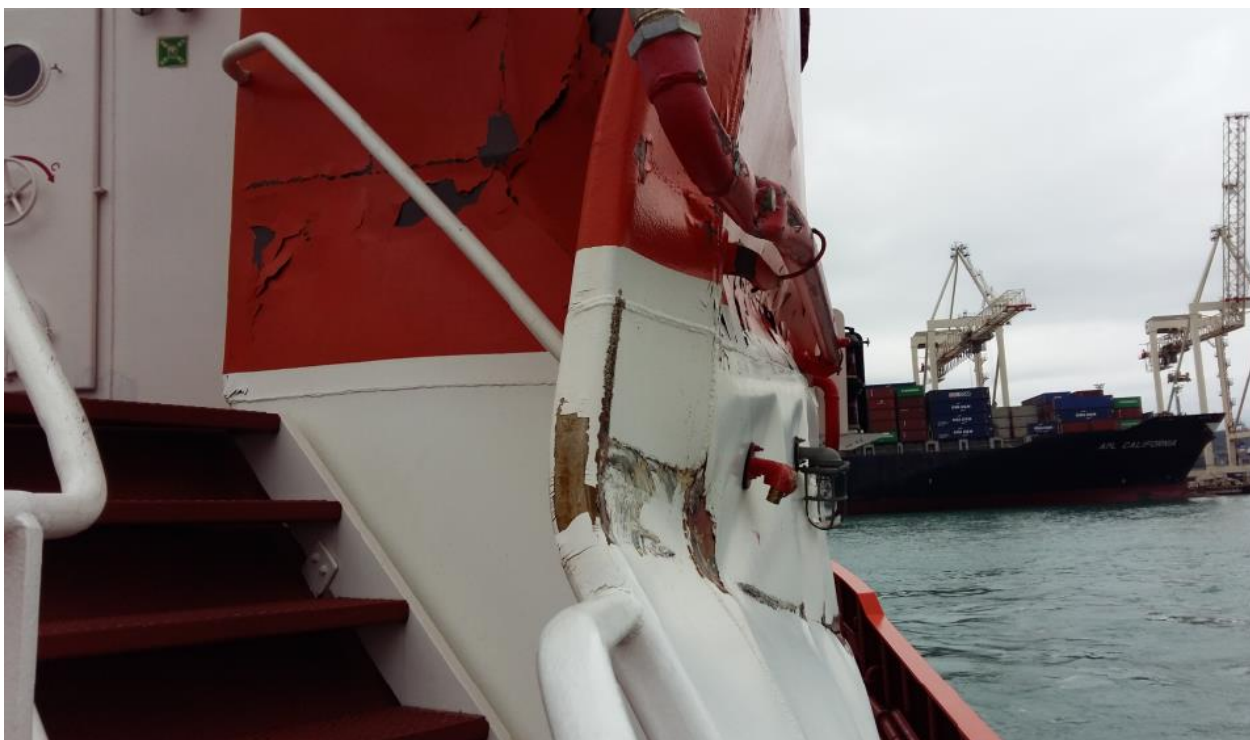
**Slika 21: Poškodba nadgradnje na vlačilcu *NEPTUN***

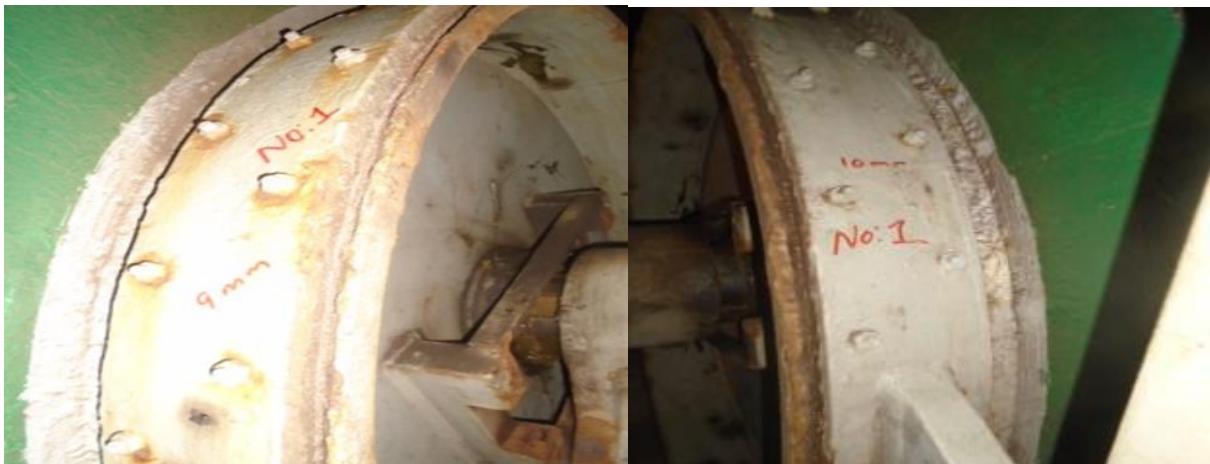
1. Vitlo št.1, debelina 9 mm spredaj in 10 mm zadaj;

Iz meritev izhaja, da so zavorne obloge na krmnih vitlih neenakomerno obrabljene in na nekaterih vitlih skoraj izrabljene. Iz navedenih ugotovitev je moč sklepati, da privezna vitla, kar se tiče zavor, niso bila brezhibna in so, glede na ugotovljene sile, popustila. Pri pregledu zavornih oblog na premčnih vitlih so bile ugotovljene enake pomanjkljivosti, vendar tam zaradi manjših sil vitla niso popustila. Upravljavec ladje SYNERGY GROUP je na ugotovljene pomanjkljivosti takoj ukrepal ter že v Kopru naročil nove zavorne obloge; posadka je obrabljene obloge zamenjala do naslednjega namembnega pristanišča. Iz navedenih ugotovitev izhaja **varnostno priporočilo št. 1.2.**

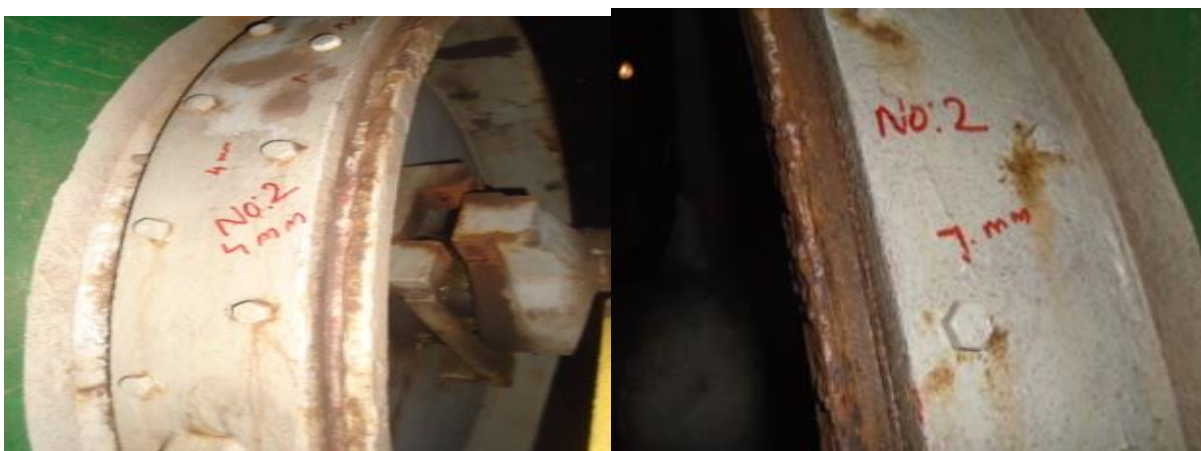
2. Vitlo št.2, debelina 4 mm spredaj in 7 mm zadaj;

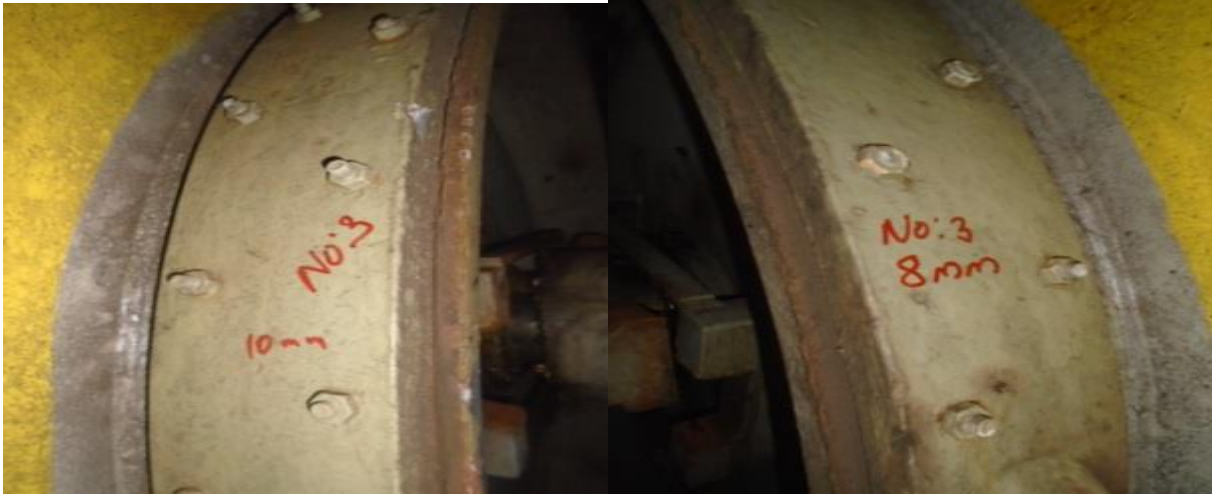
3. Vitlo št.3, debelina 10 mm spredaj in 8 mm zadaj;

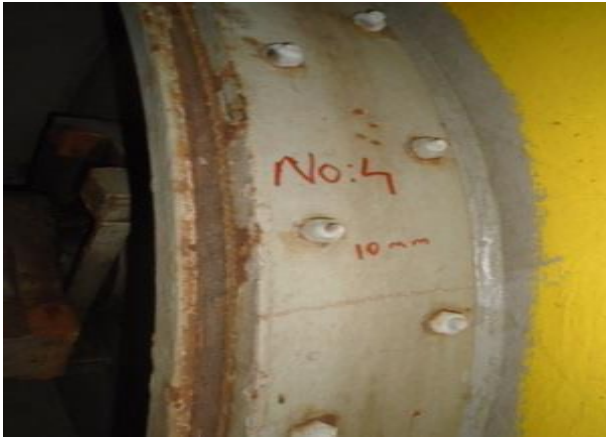
4. Vitlo št.4, debelina 10 mm;

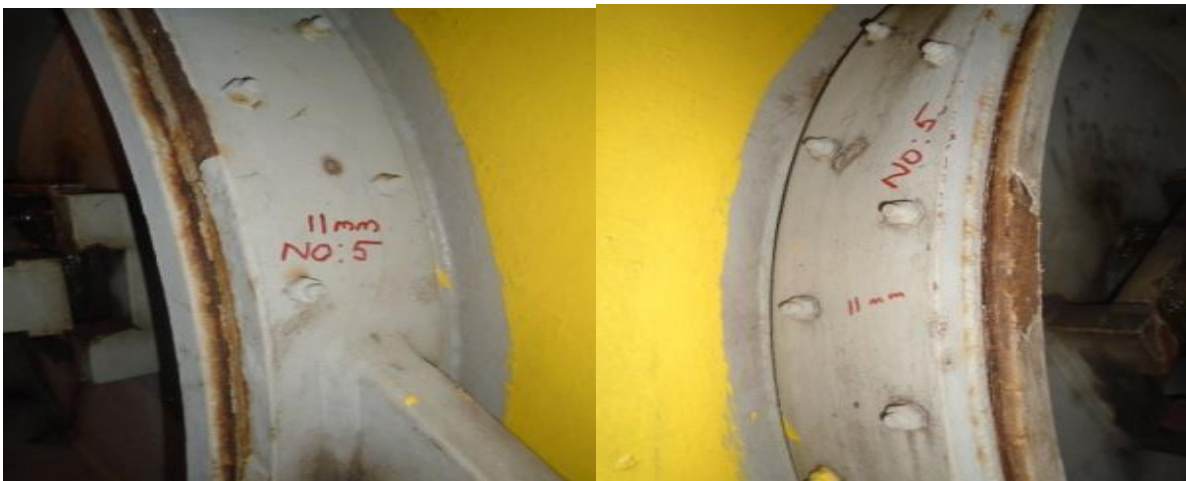
5. Vitlo št.5, debelina 11 mm spredaj in 11 mm zadaj;

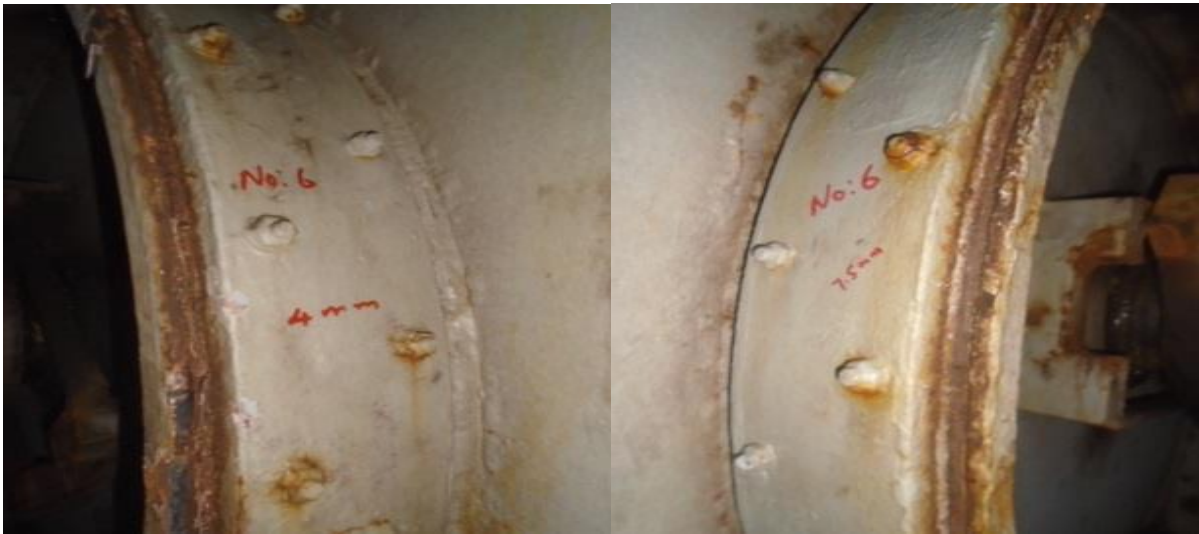
6. Vitlo št.6, debelina 4 mm spredaj in 7,5 mm zadaj;

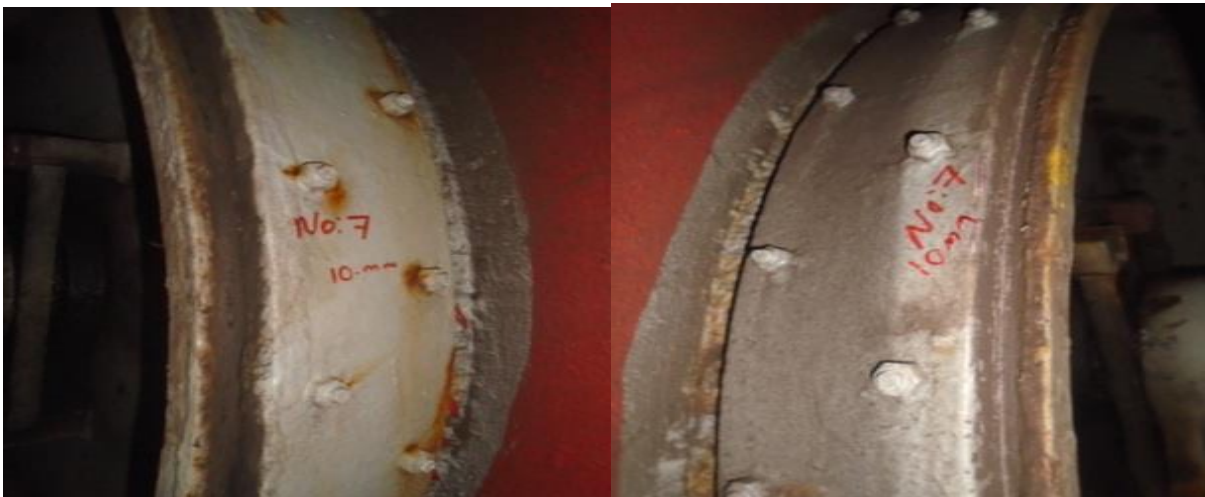
7. Vitlo št.7, debelina 10 mm spredaj in 10 mm zadaj;

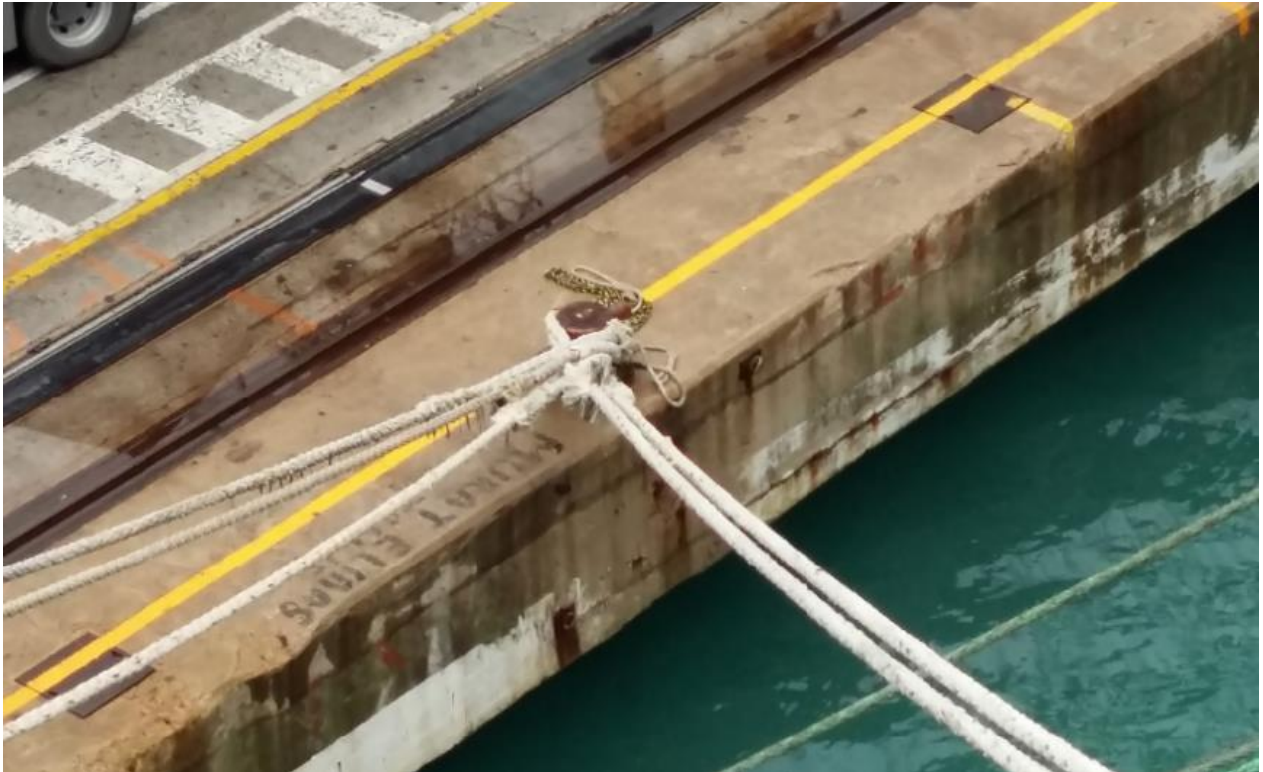
Ponovno je bilo v preiskavi ugotovljeno, da privezovalci privezne vrvi večinoma vežejo ne eno bitvo na obali - Slika 27, kar je iz varnostnega vidika zelo vprašljivo. V kolikor bi APL CALIFORNIA izgubila

tudi vez na premcu, bi nastala ogromna materialna škoda. Preiskovalnemu organu je poznana situacija na kontejnerskem terminalu in se zaveda prostorske stiske na vezu v primeru velikih kontejnerskih ladij, vendar je priporočljivo razmisliti o alternativnih rešitvah. Iz navedenega izhaja **varnostno priporočilo 2.4.**

**Slika 27: Vez vseh priveznih vrvi na eno bitvo**
