»*BREMER ANNA*«

**POŽAR NA LADJI »BREMER ANNA
DNE 04. OKTOBRA 2017
V KOPRSKEM TOVORNEM PRISTANIŠČU**

– Končno poročilo –

Ljubljana, 22.08.2019

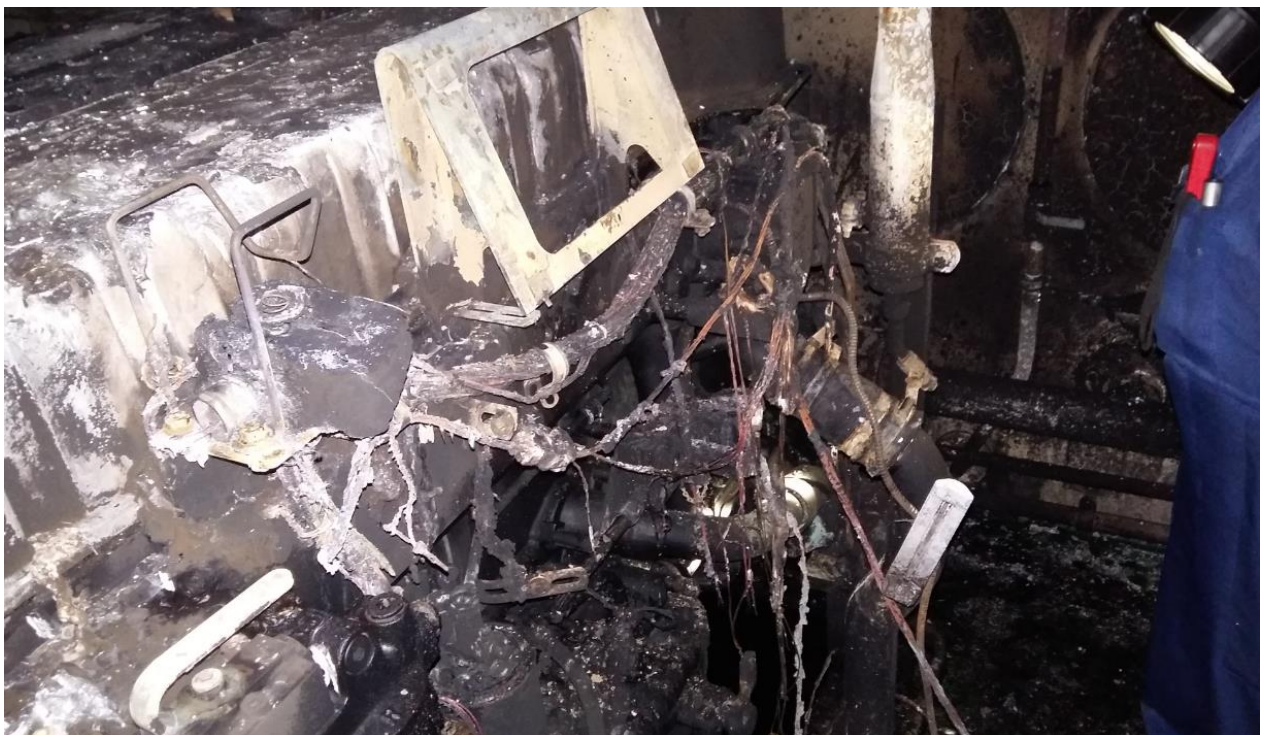
Slika 1 Ostanki pomožnega motorja št. 2

Glede na ostanke je moč sklepati, da v času remonta pomožnega motorja št. 2 v reški ladjedelnici 3. maj dela niso bila izvedena dovolj strokovno – pritrjevanje kablov, zaradi česar je prišlo do prebitja izolacije na delu, kjer je nameščena protioljna zaščita, posledično je prišlo do iskrenja zaradi obremenitve generatorja, kar je privedlo do vžiga ostankov olja.

- 1.1. Glede na določila mednarodnih predpisov sodelovati s preiskovalnimi organi držav članic EU pri ugotavljanju vzrokov nesreč z namenom preprečitve podobnih nesreč v prihodnje;
- 1.2. Vršiti učinkovit nadzor tehničnega inšpektorja ladjarja nad popravili v času vzdrževanja ladje v ladjedelnici.

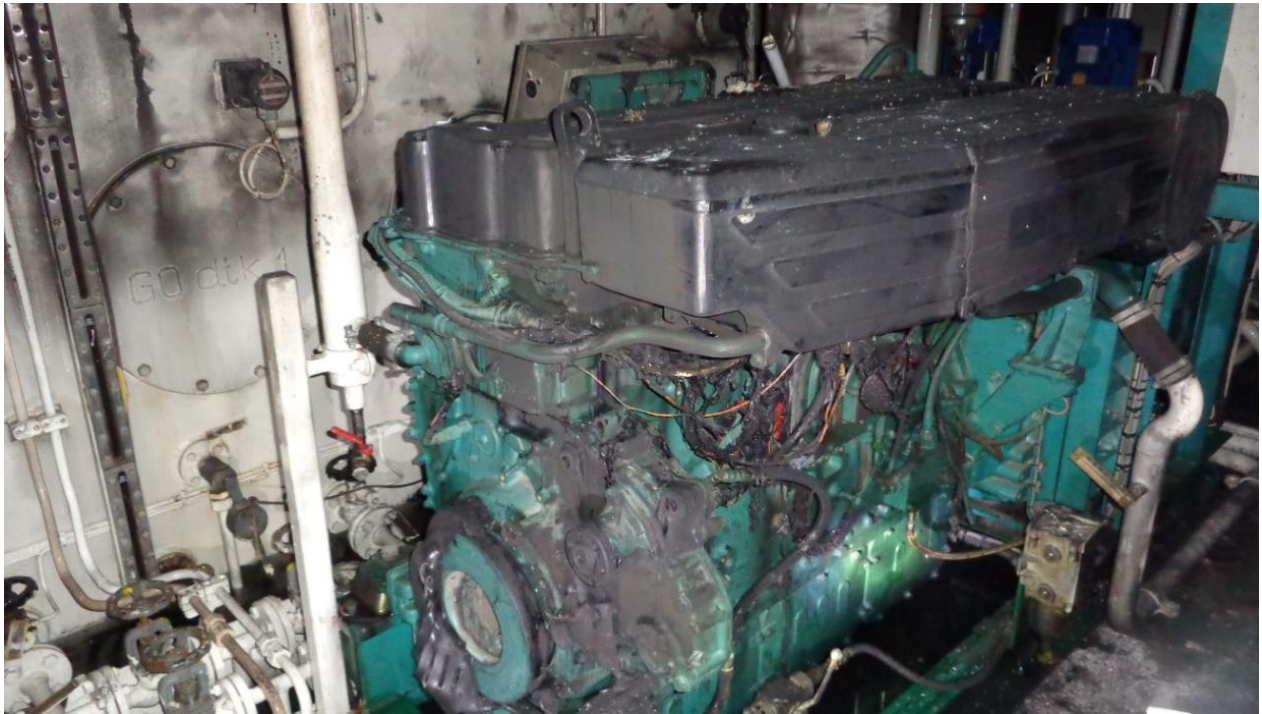
Slika 2: Poškodbe pomožnega motorja št.1

- Močno poškodovan pomožni stroj št.2 – dieselski generator
- Poškodovana nadzorna plošča pomožnega stroja št.1 ;
- V celoti uničeni kabli obeh pomožnih motorjev;
- Uničen protipožarni sistem v strojnici;
- Uničeni vsi paneli s stikali;
- Uničen sistem za obveščanje v strojnici;

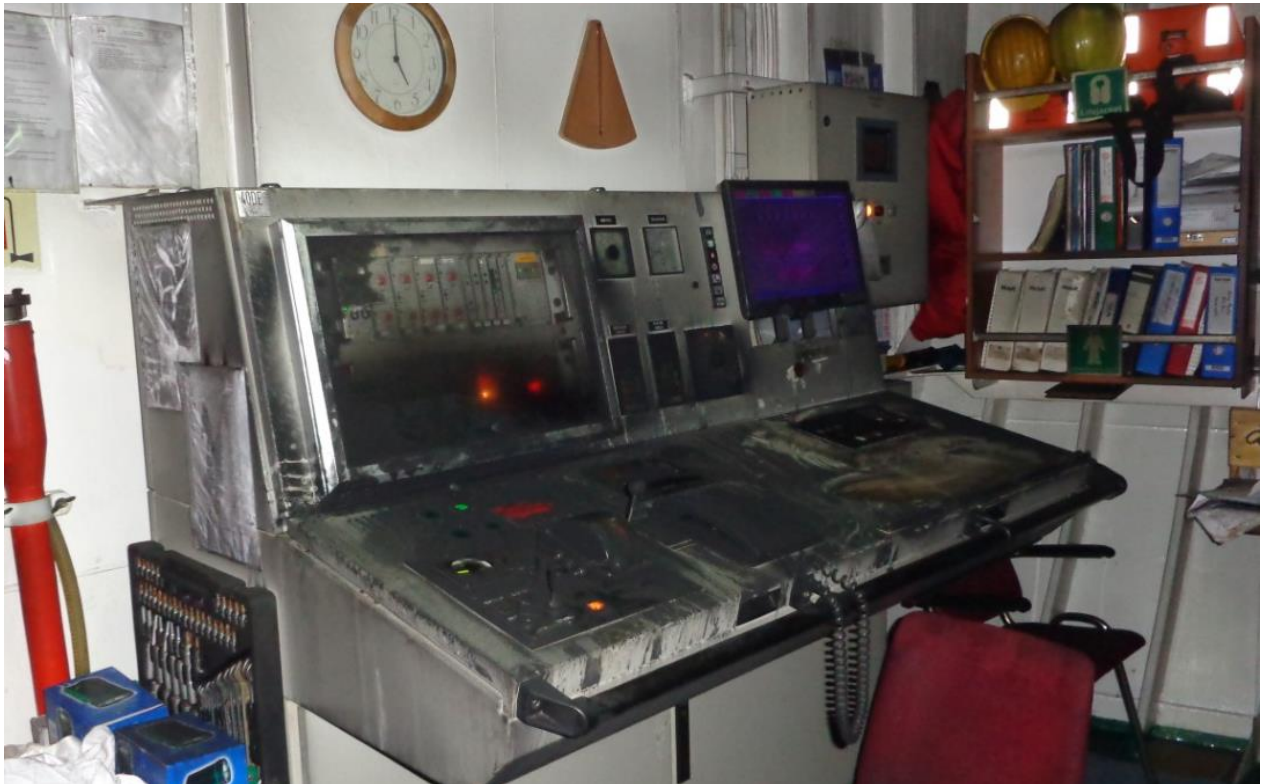
Slika 3: Poškodba komandne konzole strojnice

Ladja je bila pred cca 3 meseci na rednem vzdrževanju v ladjedelnici 3. Maj na Reki. Kompletnega remonta je bil deležen tudi pomožni stroj, na katerem je izbruhnil ogenj. Glede na položaj kablov je moč sklepati, da kabli niso bili pritrjeni na varen način in je zato prišlo do kratkega stika, kateri je povzročil požar.
