**NASEDANJE LADJE »CAPODISTRIA«**

**DNE 26.03.2017**

**PRI DEBELEM RTIČU**

**– Končno poročilo –**

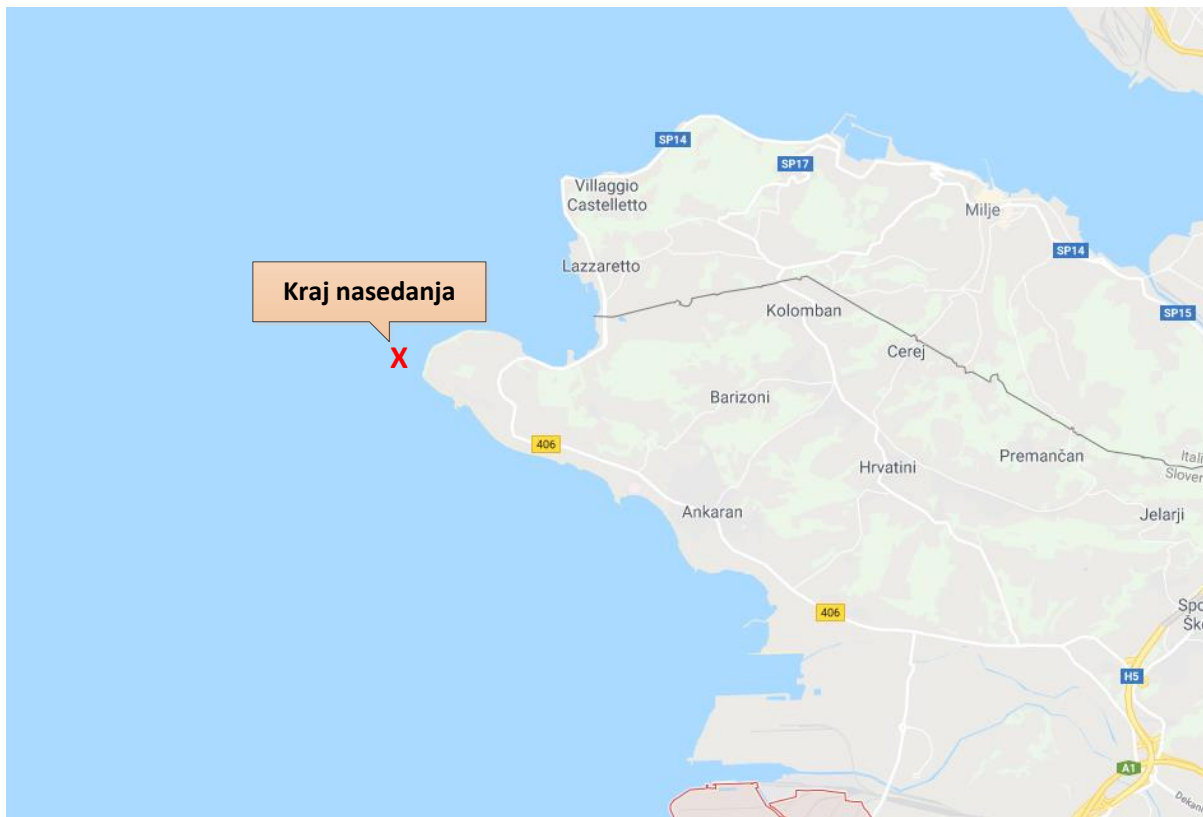
Ob pregledu ladje je bilo ugotovljeno, da je ladja nasedla v globini cca. 80 cm ter da se ji vlačilci ne morejo približati. Po opravljeni analizi in pregledu ladje je bilo odločeno, da se ladja poskuša sama odsukati ob nastopu plime, kar ob 07:20 uri tudi uspe. V času nesreče je imela ladja vgrez 2,00 m.

**Slika 2: Mesto nasedanja tankerja "CAPODISTRIA"**

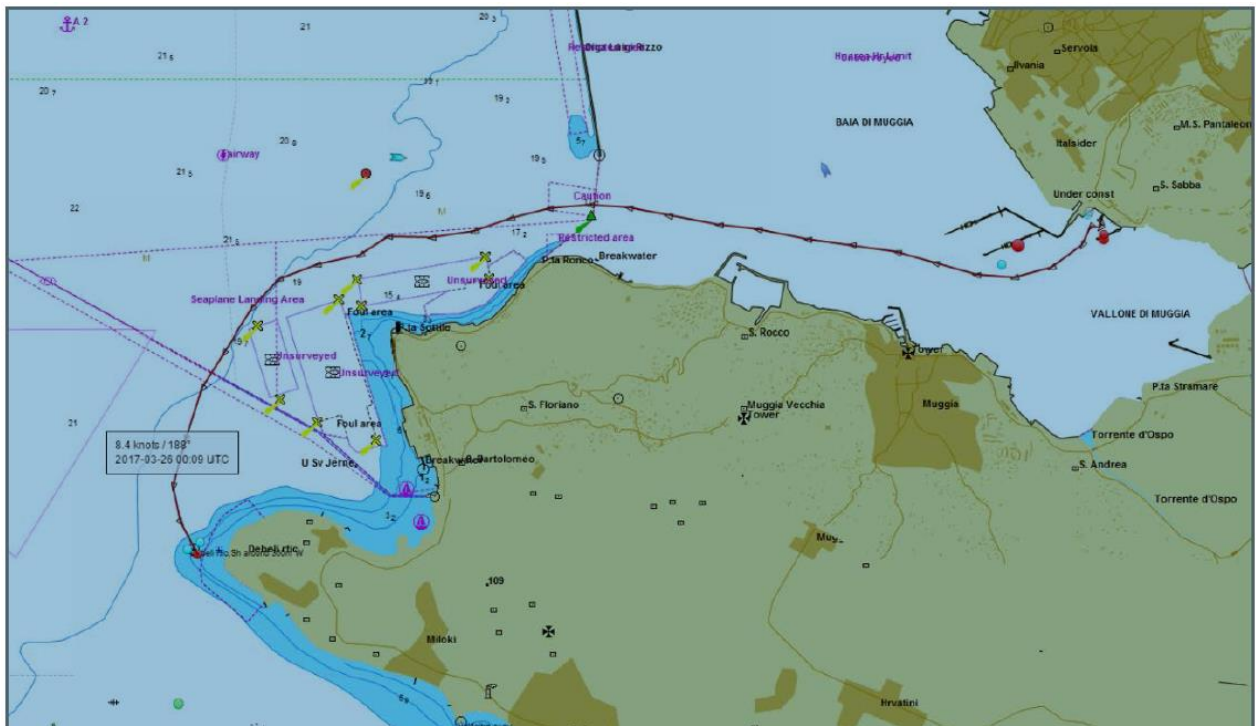
Ob 01:15 dežurni na URSP opazi, da tanker »CAPODISTRIA« nenadoma zmanjša hitrost in se ustavi v bližini kardinalne oznake (W) pri Debelem rtiču (Slika 3). Z URSP ladjo pokličejo preko VHF postaje z namenom, da preverijo, kaj se dogaja. Posadka sprva ni želela priznati, da je ladja nasedla in poskuša z manevrom vzratne vožnje ladjo odsukati, vendar ji to ne uspe. Kasneje sporočijo URSP, da so nasedli in ne morejo nadaljevati plovbe. »CAPODISTRIA« je imela na krovu 200,16 mt ladijskega goriva za ladjo "Hansa Limburg".

**Slika 3: Pot tankerja "CAPODISTRIA" iz Trsta do točke nasedanja (Vir: FPP)**

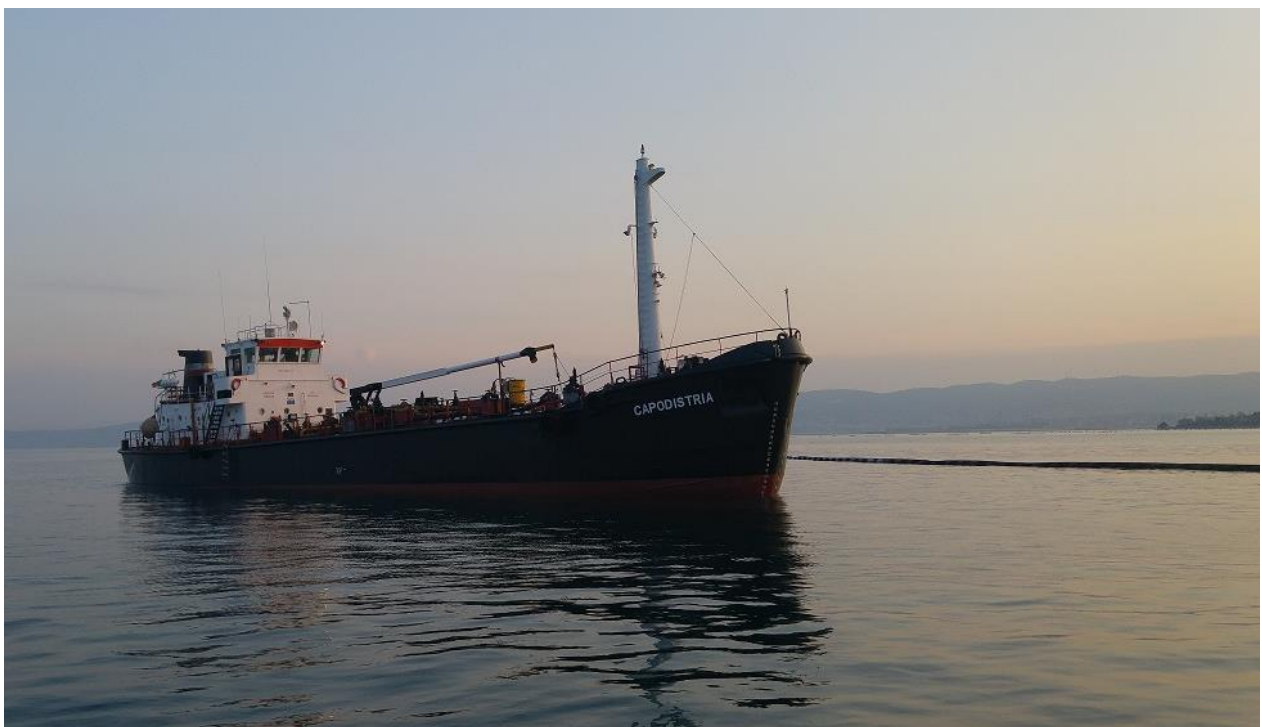
Ladja nasede (Slika 4) s premcem v delu morja, kjer znaša globina vode 80 centimetrov.

**Slika 4: Nasedli tanker "CAPODISTRIA", obkrožen z zaščitno baražo**

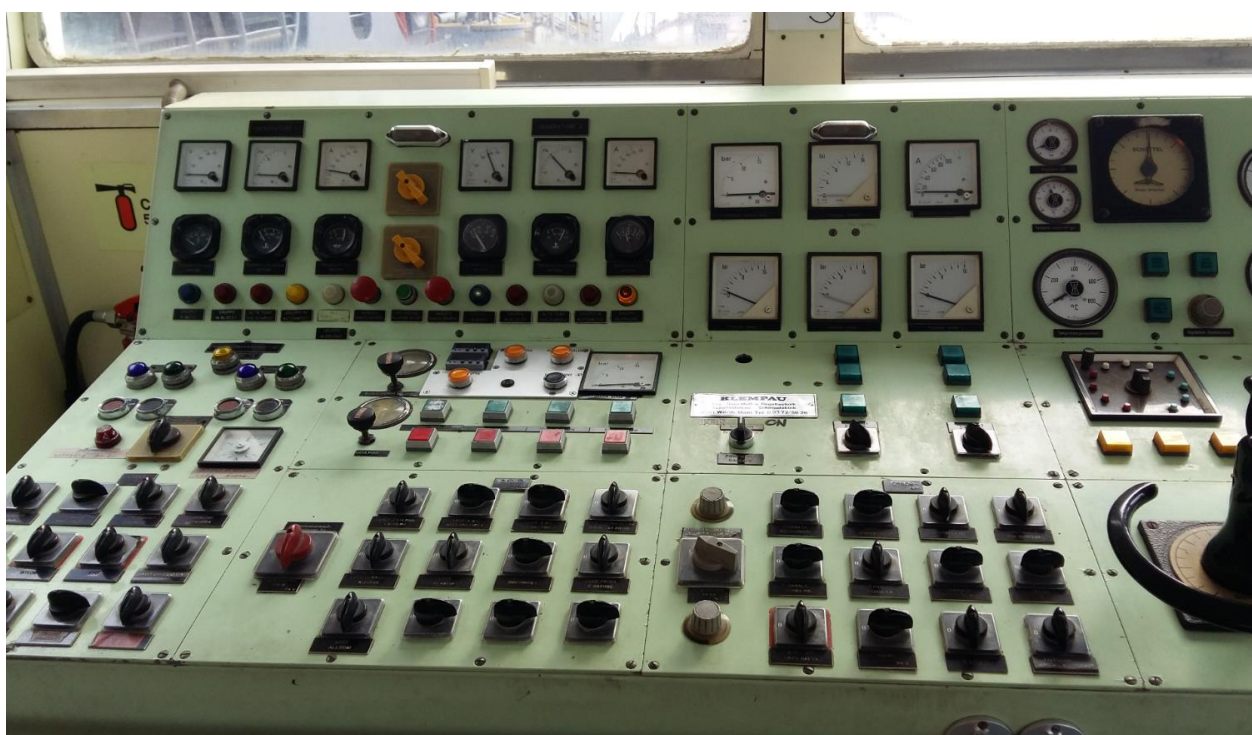
V straži na mostu je med potovanjem samo poveljnik ladje, občasno mu dela družbo upravitelj stroja. Poveljniški most je tipu in starosti ladje primeren (Slika 9, Slika 10), z velikim številom gumbov, alarmov in nezaščitenih opozorilnih lučk, kar neusposobljeno osebo zlahka zmede.

**Slika 9: Poveljniški most tankerja "CAPODISTRIA", leva stran**

Iz navedenih ugotovitev izhaja **varnostno priporočilo 4.1.**

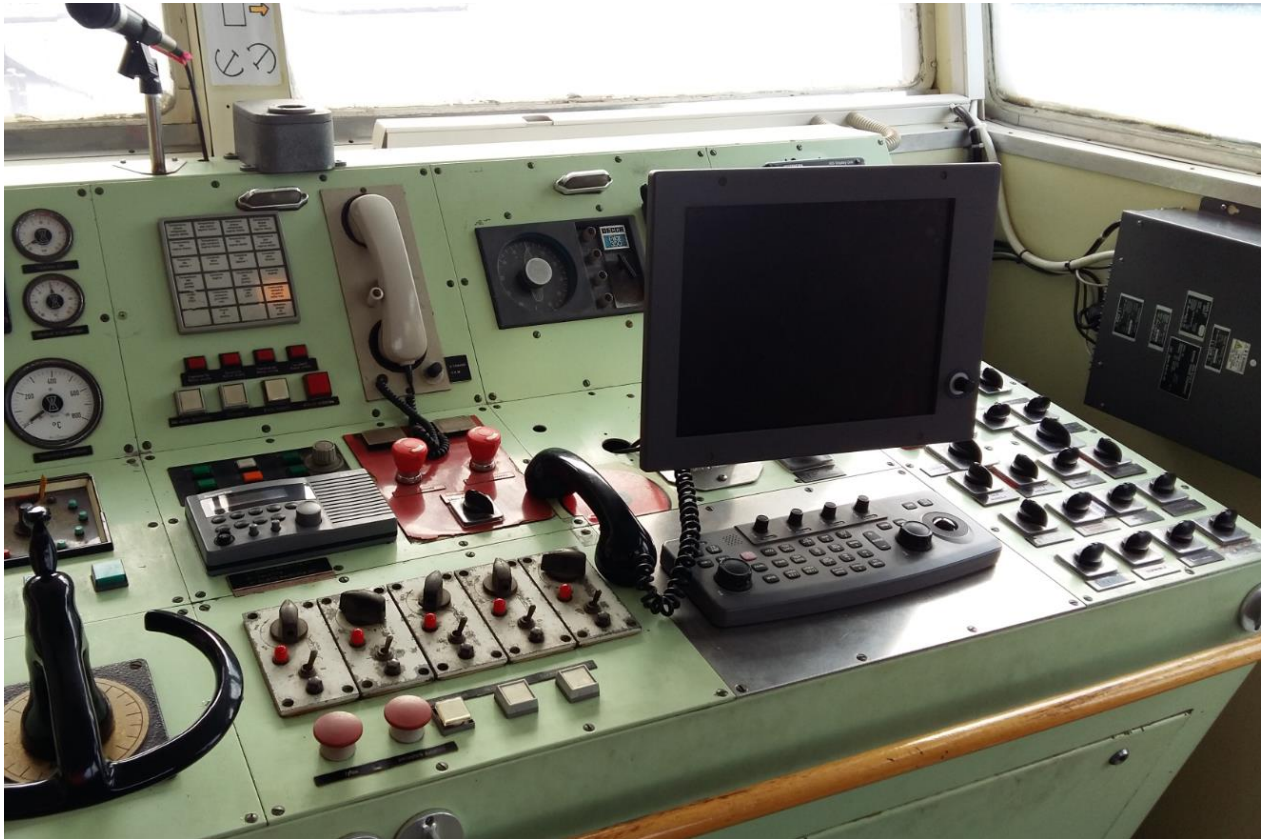
Slika 10: Poveljniški most tankerja "CAPODISTRIA", desna stran
