»PHOENIX 1«

**DELOVNA NESREČA NA LADJI »PHOENIX 1«  
DNE 03.01.2017  
V KOPRSKEM TOVORNEM PRISTANIŠČU**

**– Končno poročilo –**

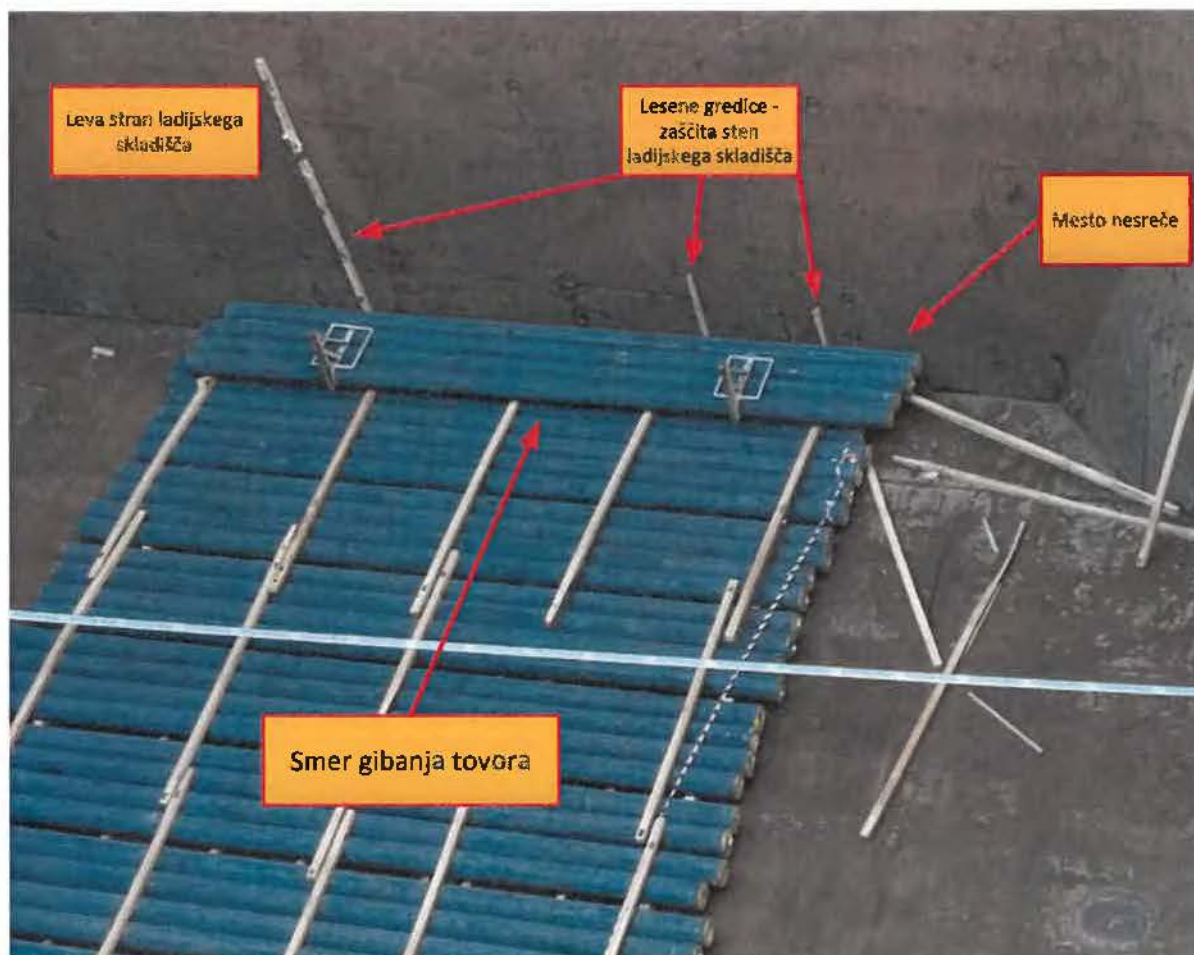
Skupina delavcev, zaposlenih pri izvajalcih pristaniških storitev, je opravljala nakladanje tovora jeklenih palic na ladjo »HUANGHAI PIONEER« v skladišču številka 1 z leve strani (Slika 2).

**Slika 2: Tovor jeklenih palic v skladišču št. 1**

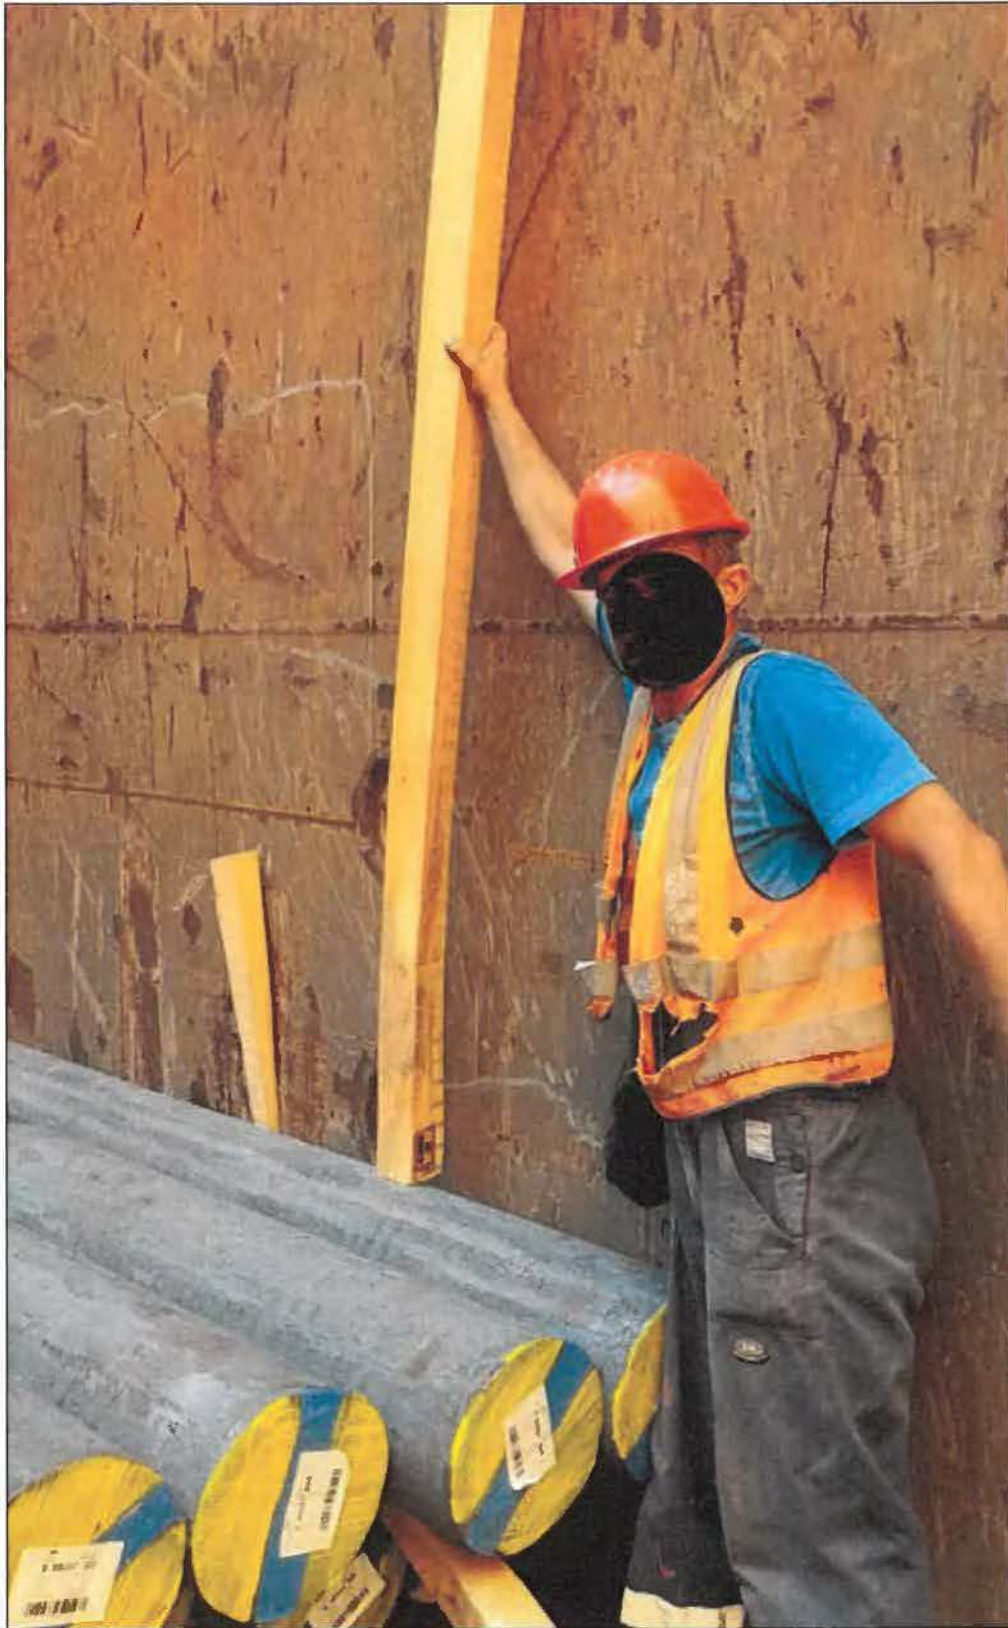
Ob pomikanju tovora proti levi stani ladijskega skladišča eden od delavcev ni bil pozoren in ga je tovor zadel ter stisnil ob steno skladišča ter ga huje poškodoval.

**Slika 3: Rekonstrukcija položaja delavca v trenutku nesreče**

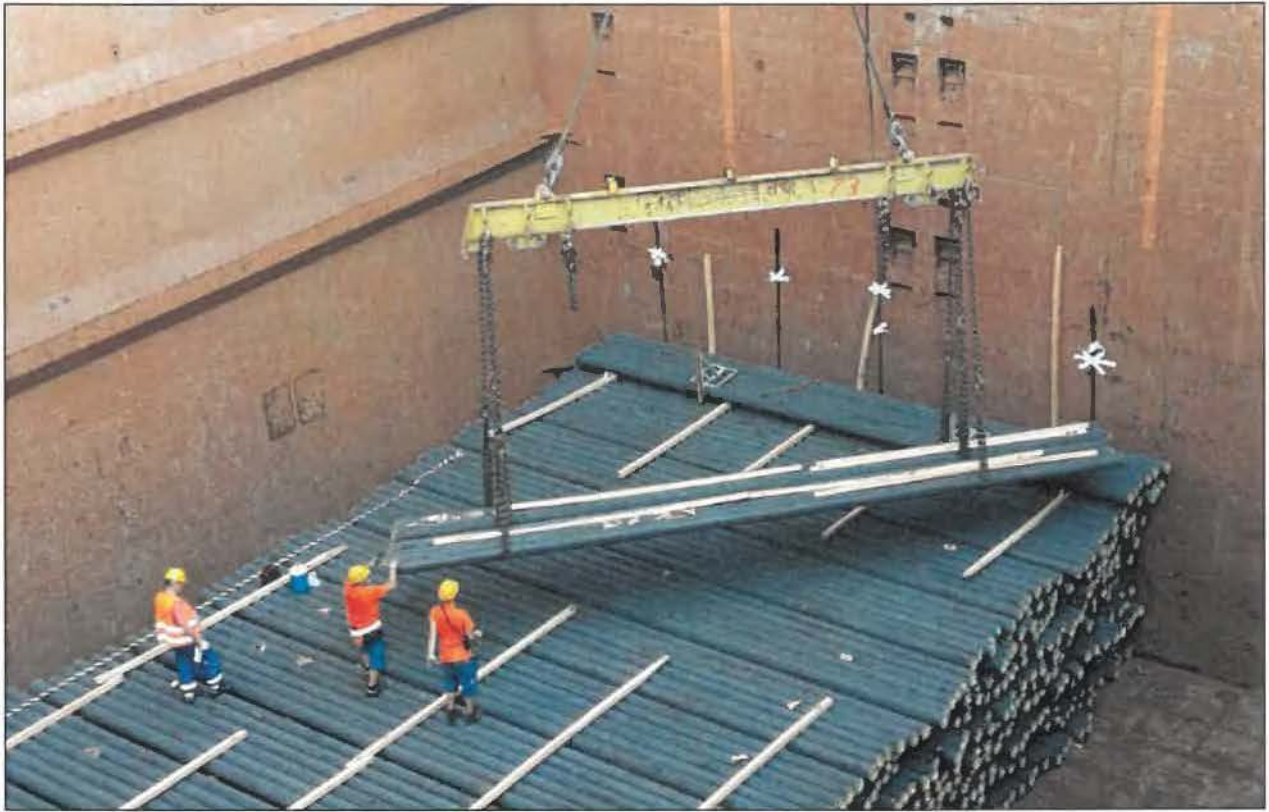
Delo je potekalo na način, da so delavci na obali pripenjali tovor na ladijsko dvigalo, na nasprotni strani skladišča ( v vidnem polju upravljavca dvigala) je bil signalist, ki je usmerjal delo upravljavca dvigala, v skladišču pa so bili delavci, kateri so bili zadolženi za pravilno zlaganje tovora v ladijskem skladišču.

**Slika 6: Pozicija delavcev ob zlaganju tovora v ladijsko skladišče**

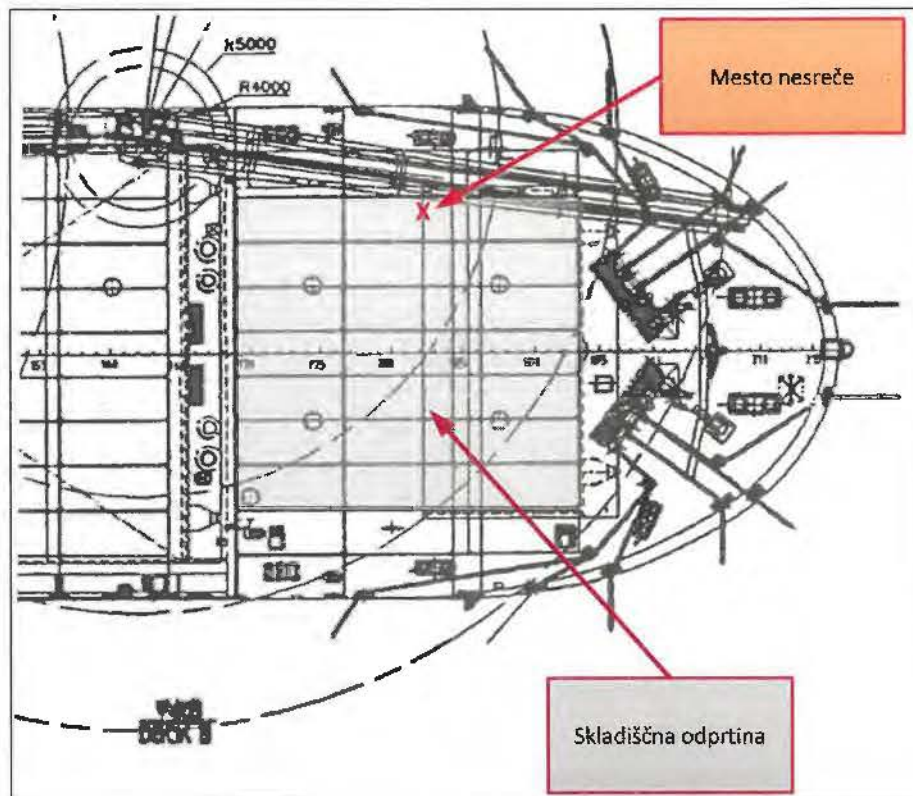
Slika 7: Pozicija nesreče - tloris

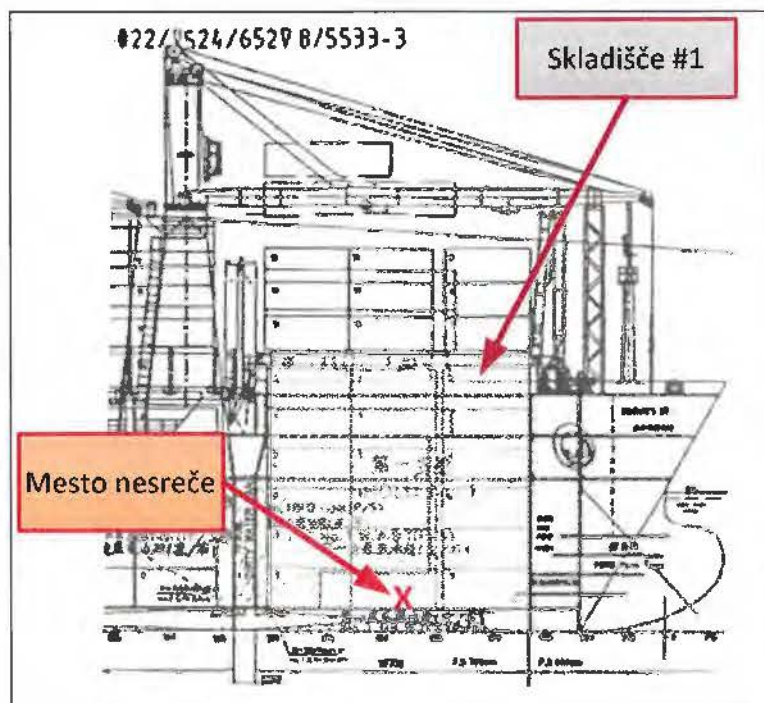
Slika 8: Pozicija nesreče - stranski pogled

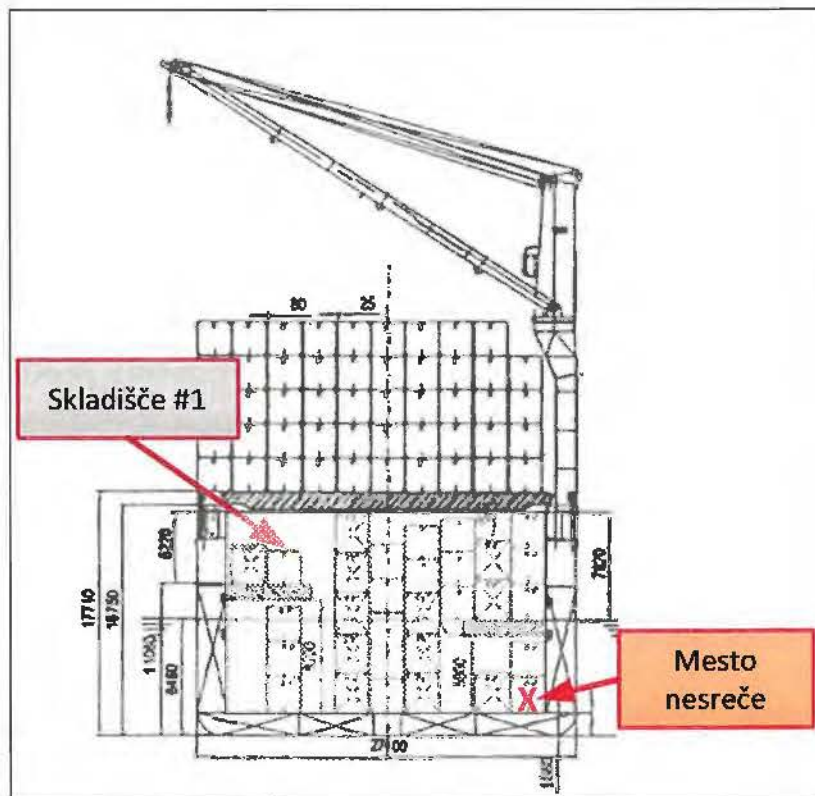
Slika 9: Pozicija nesreče - bočni pogled
