»HUANGHAI PIONEER«

**DELOVNA NESREČA PRI NAKLADANJU TOVORA NA LADJI
»HUANGHAI PIONEER«
DNE 25.07.2018
V KOPRSKEM TOVORNEM PRISTANIŠČU**

– Poenostavljeno poročilo –

Ljubljana, 16.01.2019

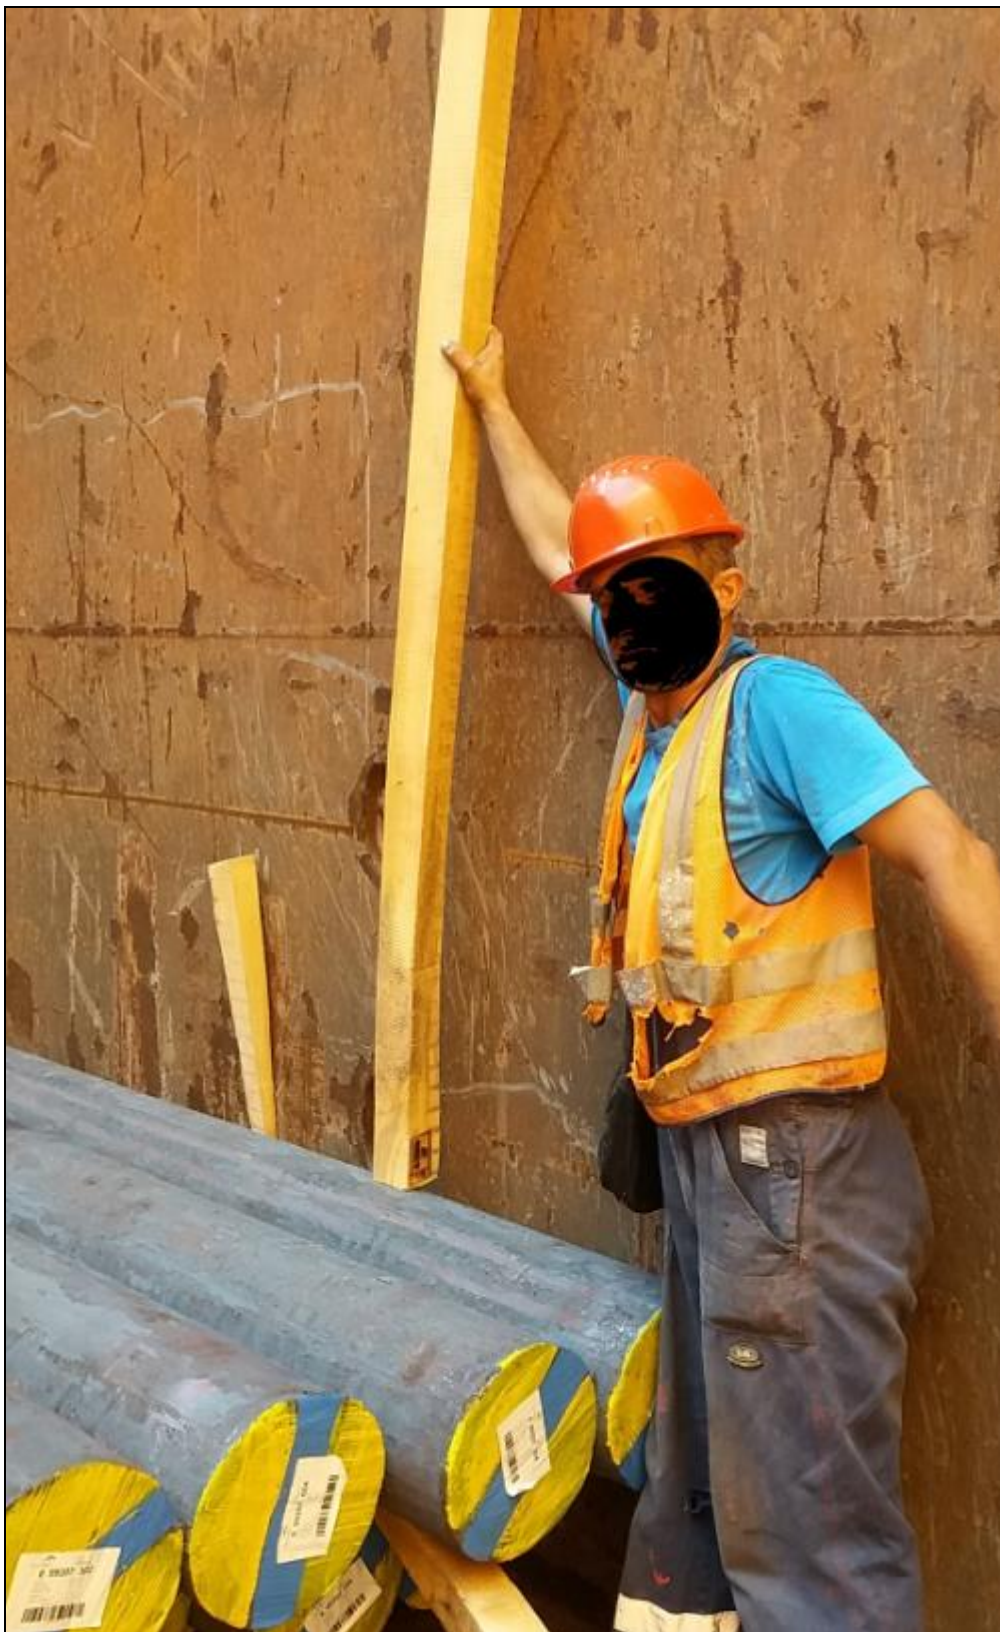
Ob pomikanju tovora proti levi stani ladijskega skladišča eden od delavcev ni bil pozoren in ga je tovor zadel ter stisnil ob steno skladišča ter ga huje poškodoval.

Slika 3: Rekonstrukcija položaja delavca v trenutku nesreče

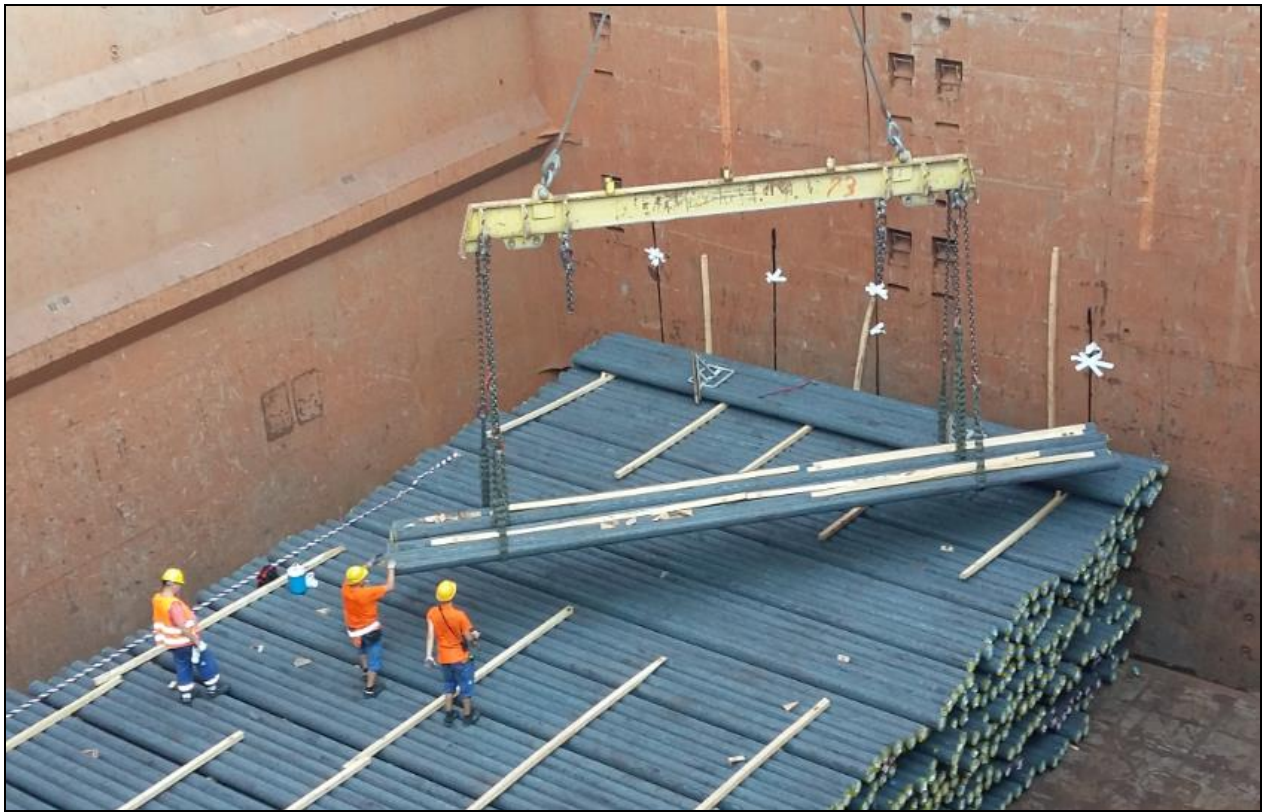
Slika 6: Pozicija delavcev ob zlaganju tovora v ladijsko skladišče

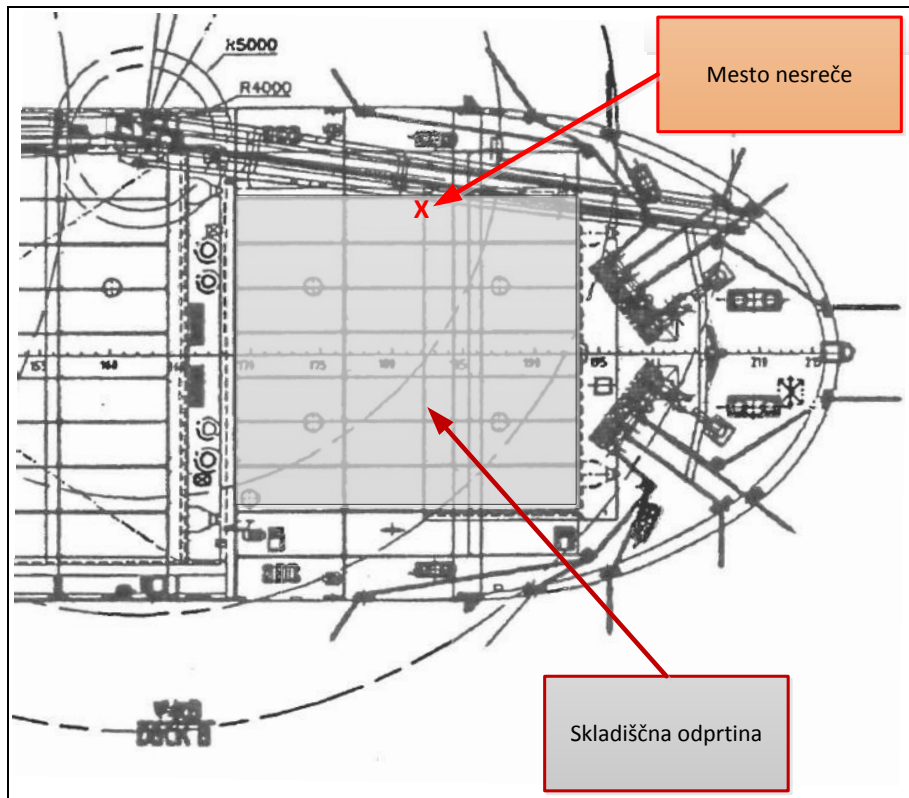
Slika 7: Pozicija nesreče - tloris

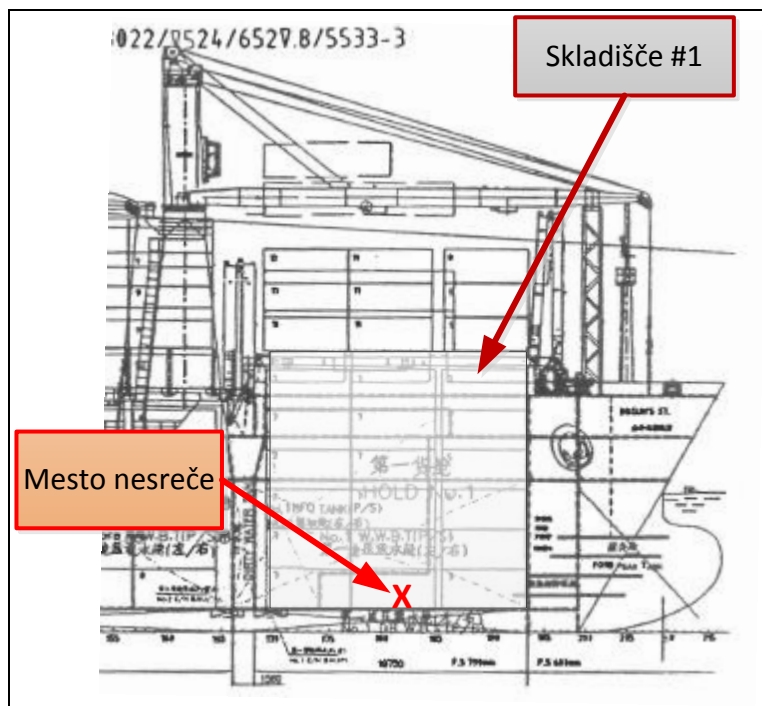
Slika 8: Pozicija nesreče - stranski pogled

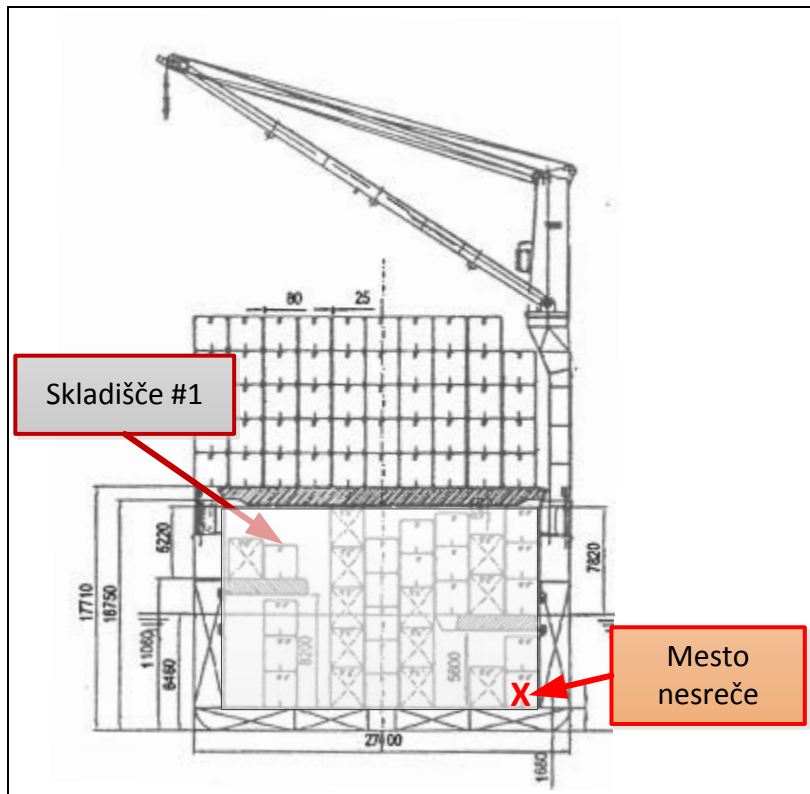
Slika 9: Pozicija nesreče - bočni pogled
