SLUŽBA ZA PREISKOVANJE LETALSKIH, POMORSKIH IN
ŽELEZNIŠKIH NESREČ IN INCIDENTOV

POŽAR NA ITALIJANSKEM ČOLNU

DNE 27.07.2019

– poročilo –

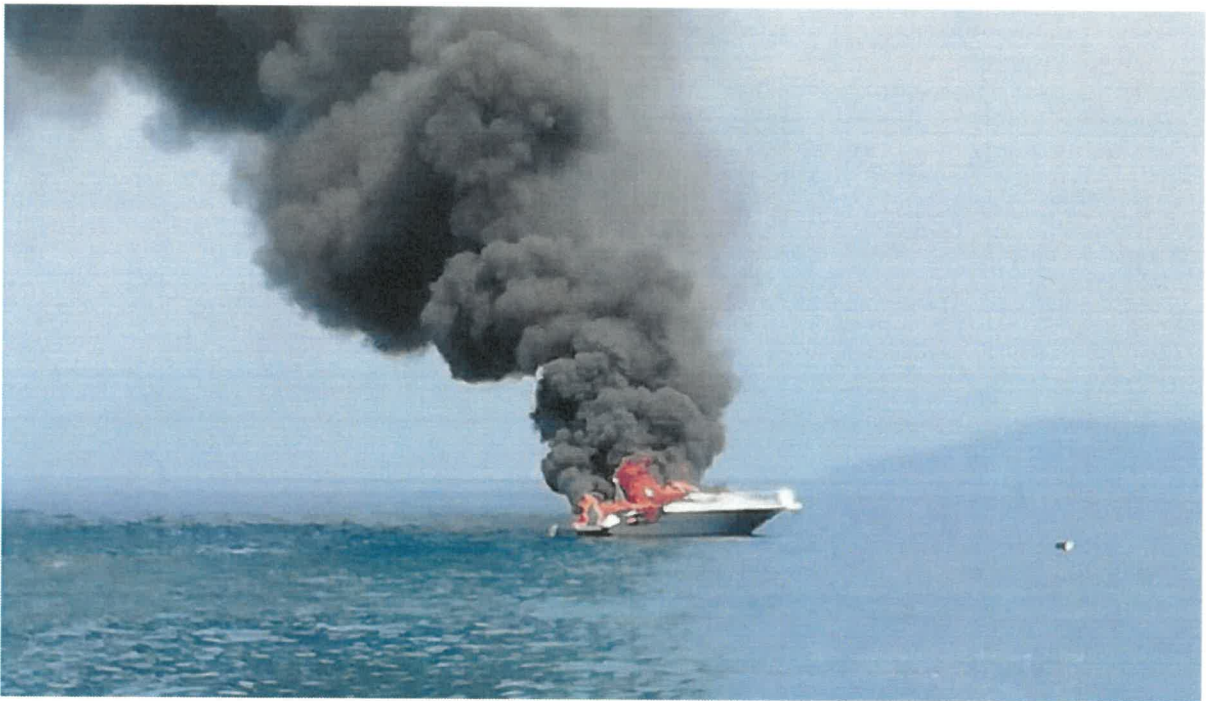
Slika 1: Goreči čoln

1. Čoln je v celoti popolnoma uničen in iz ostankov ni moč ugotoviti notranje razporeditve in stanje opreme v času nastanka požara.
2. Ob potopitvi in kasnejšem dvigom je prišlo tudi do osipa delov, ki so sestavljali notranjo opremo.
3. Iz ostankov čolna po požaru in slike 1, je moč sklepati (glede na obširnost poškodb, da je ogenj izbruhnil na krmnem delu plovila in se nato širil proti premcu.

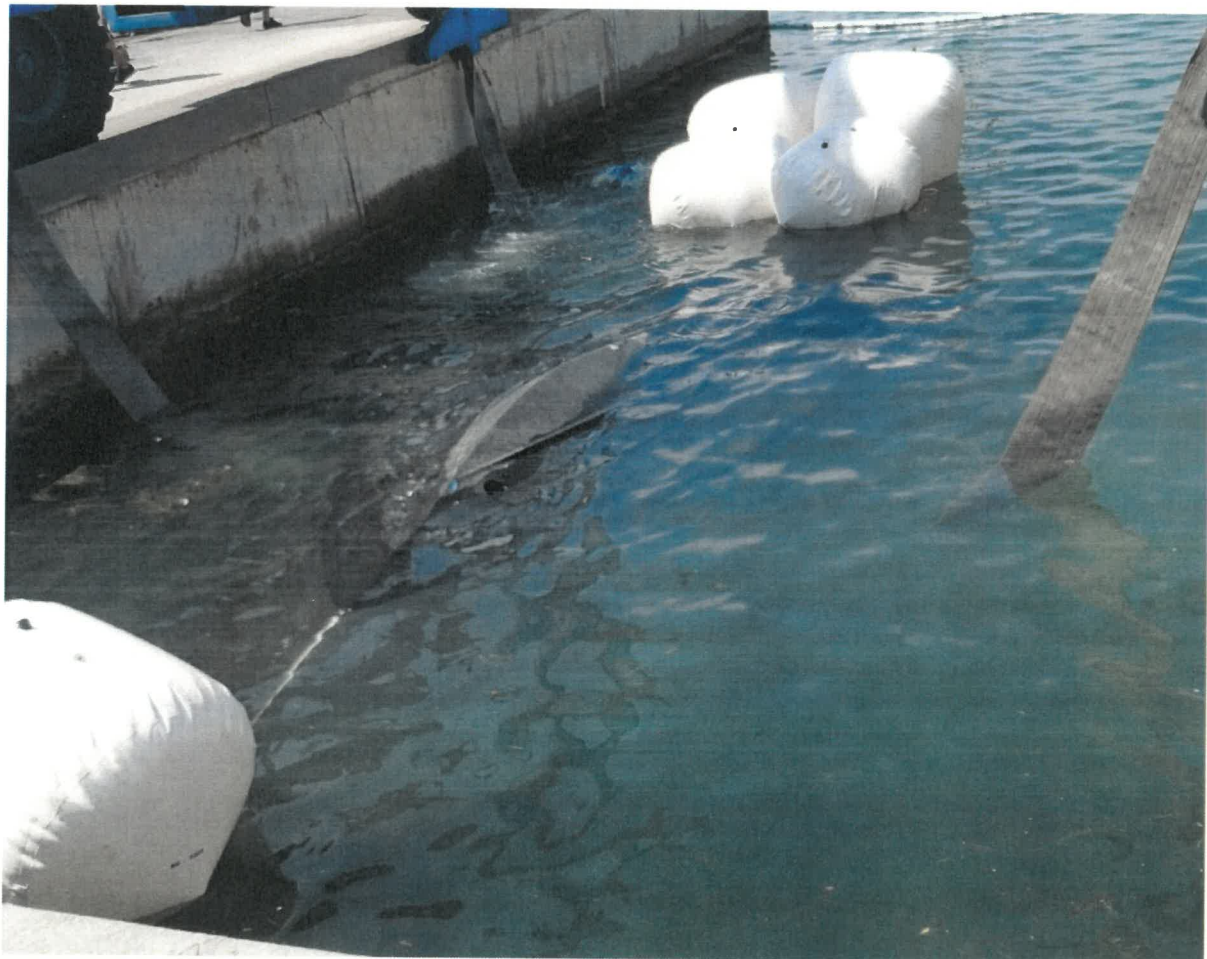
Slika 2: Prevrnjeni čoln v Marini Izola pred dvigom iz vode

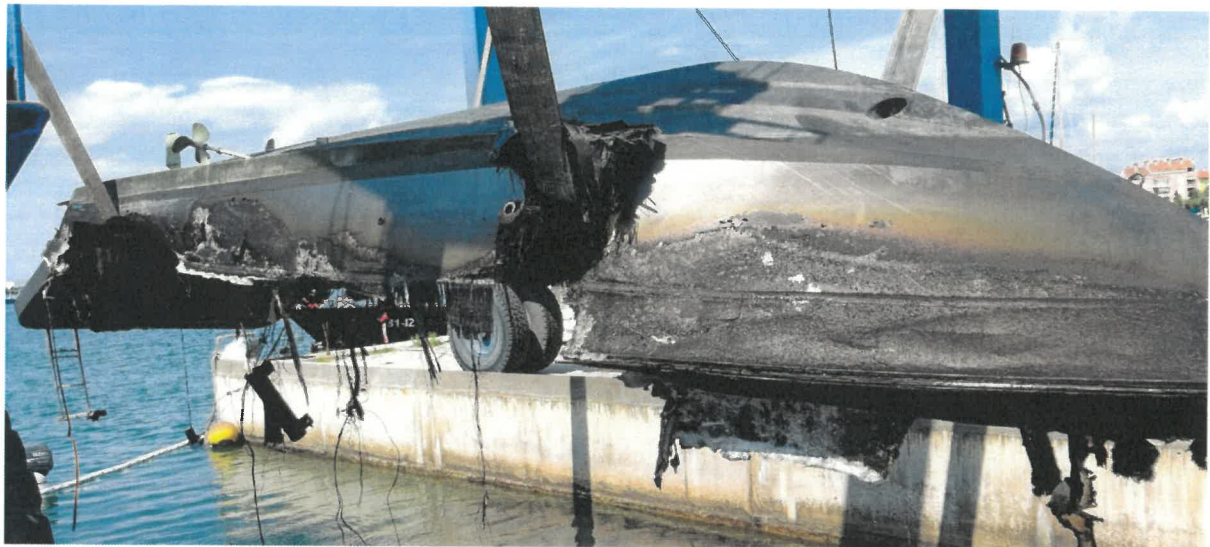
Slika 3: Dvignjen čoln
