## »MAERSK HONG KONG«

## **NEAR MISS INCIDENT LADJE »MAERSK HONG KONG«**

**DNE 20.04.2020**

**– Končno poročilo –**

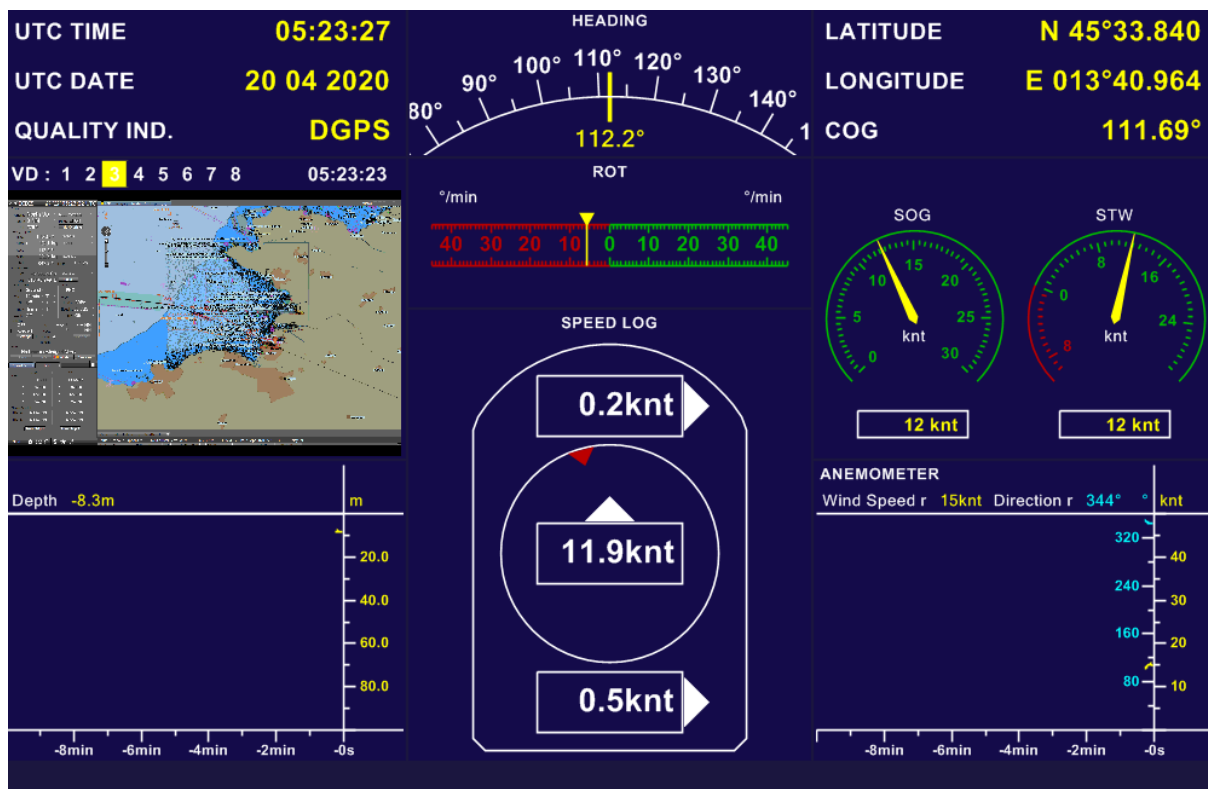
Slika 3: Parametri plovbe na pilotski postaji

Ladja je na področje pilotske postaje priplula ob 07:23 s hitrostjo 11,9 kn, kar je občutno preveč (Slika 3). Predpisana hitrost na pilotski postaji je 5 do 6 vozlov.

Poveljnik je bil ob 07:24:20 s strani pilota opozorjen, da mora zmanjšati hitrost, saj pilotski čoln ni mogel dohiteti ladje, da bi se pilot sploh lahko vkrcal.
