»GRANDE DETROIT«

HUDA TELESNA POŠKODBA ČLANA POSADKE NA LADJI

DNE 04.11.2020

– Poenostavljeno poročilo –

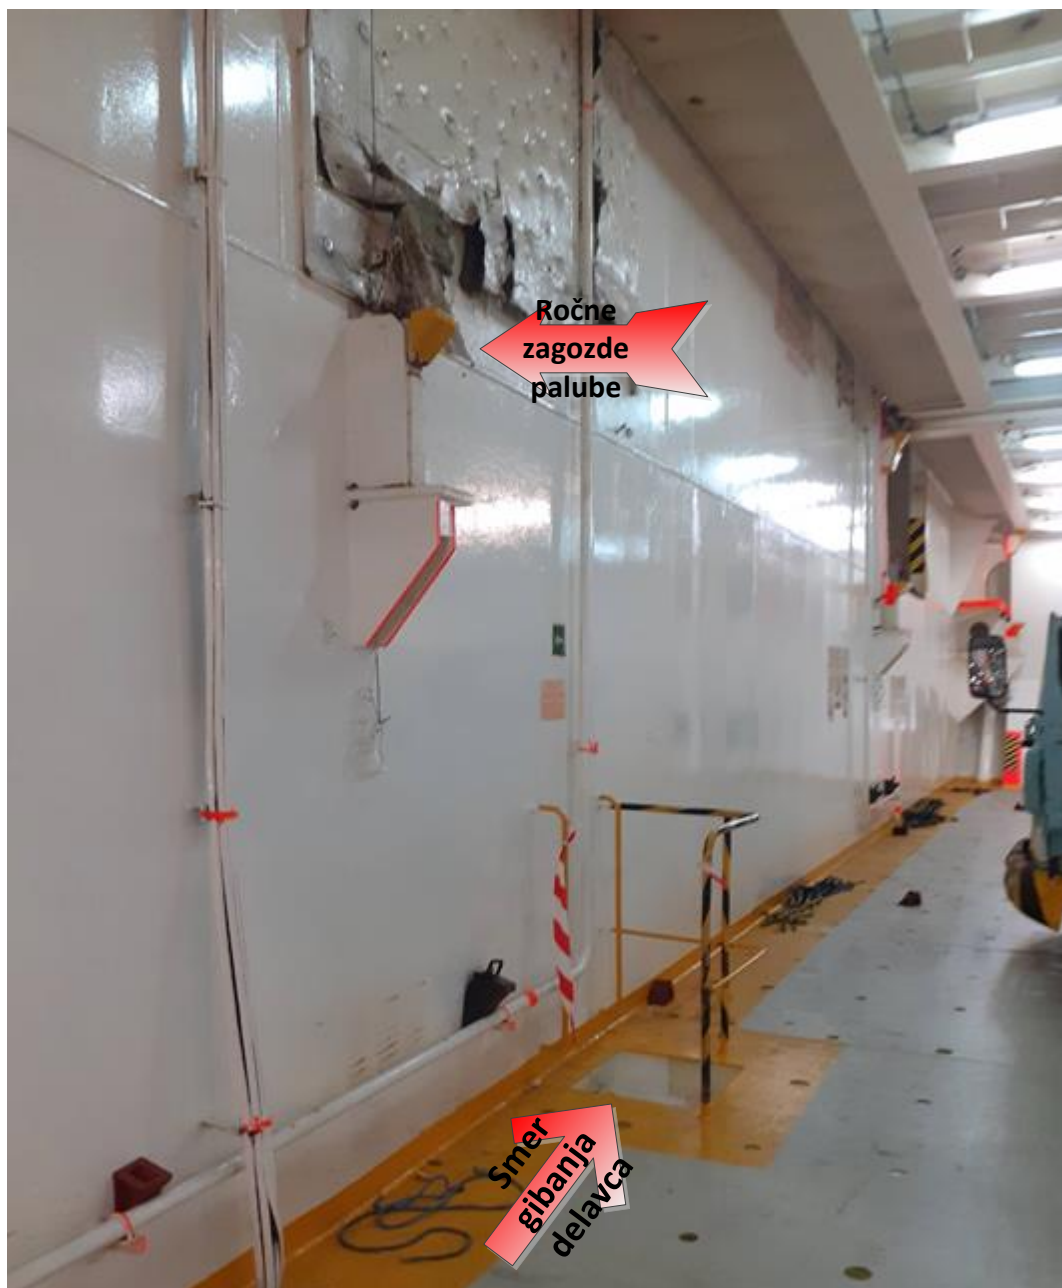
Ker se zagozde nahajajo na stropu, sta oba delavca gledala navzgor ter se pomikala po palubi. Eden od delavcev je, hodeč vzvratno, stopil v nezaščiteno luknjo, katera služi kot prehod med palubami (Slika 5), ter padel cca. 8 m globoko (Slika 8) ter se pri padcu huje telesno poškodoval.

Slika 5 Odprtina, ki služi za prehod med palubami

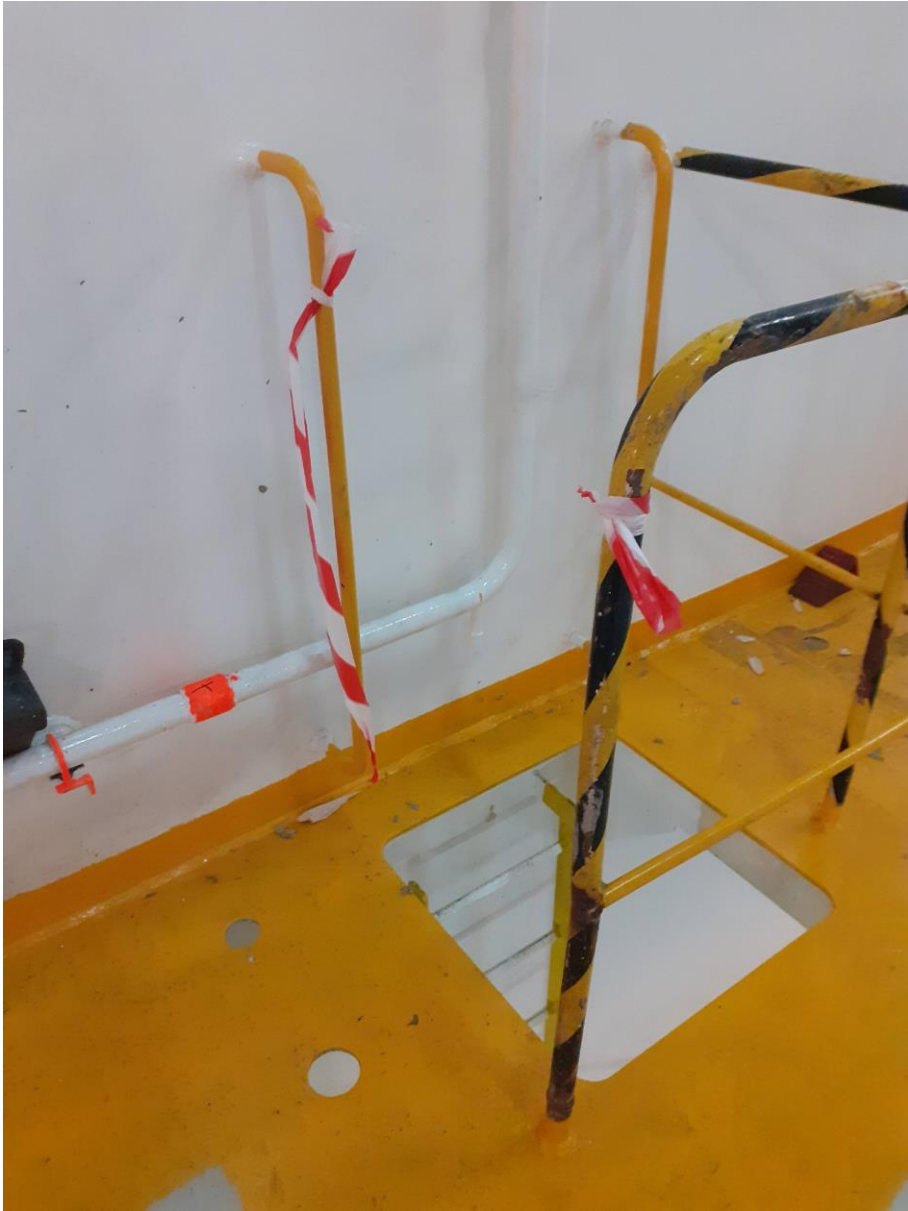
Slika 6 Nezdostno zaščiteni odprtine prehoda med palubami

Kar se tiče same varnosti pri delu pa je preiskovalec prišel do zaključka, da ladijske odprtine niso primerne zaščitene proti padcem, kajti odprtine so obdane s fiksno železno zaščitno ograjo le z dneh strani, nimajo pa premične trdne zaščite ne strani, kjer se v odprtino vstopa. Iz navedene ugotovitve sledi varnostno priporočilo št. 1, ki naslavlja ladjarja, da opremi vse dostope do odprtin z železno prečko, katera lahko prepreči padec v odprtino (Slika 10) – to priporočilo velja za vse odprtine na celotni ladji, saj je bilo ugotovljeno, da so vse odprtine enako nezaščitene.

1. Neupoštevanja pravil varstva in zdravja pri delu;
2. Nezadostne zaščite odprtih, ki omogočajo prehode med posameznimi palubami.

- 1.1. Vse odprtine na ladijskih palubah, ki omogočajo prehod med njimi, je treba na dostopnih mestih dodatno zaščititi z dodatnimi železnimi preprekami, katere onemogočajo naključen padec v globino.

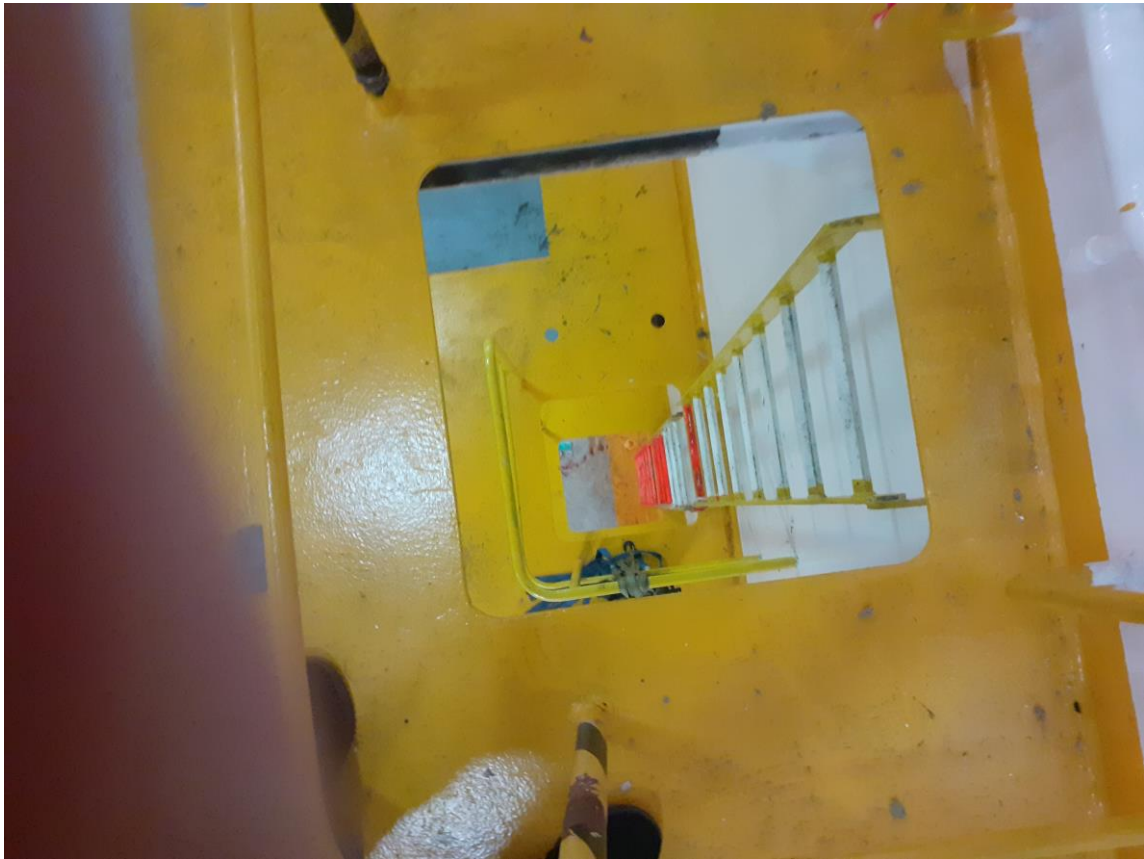
Slika 8 Globina padca delavca - cca. 8 metrov

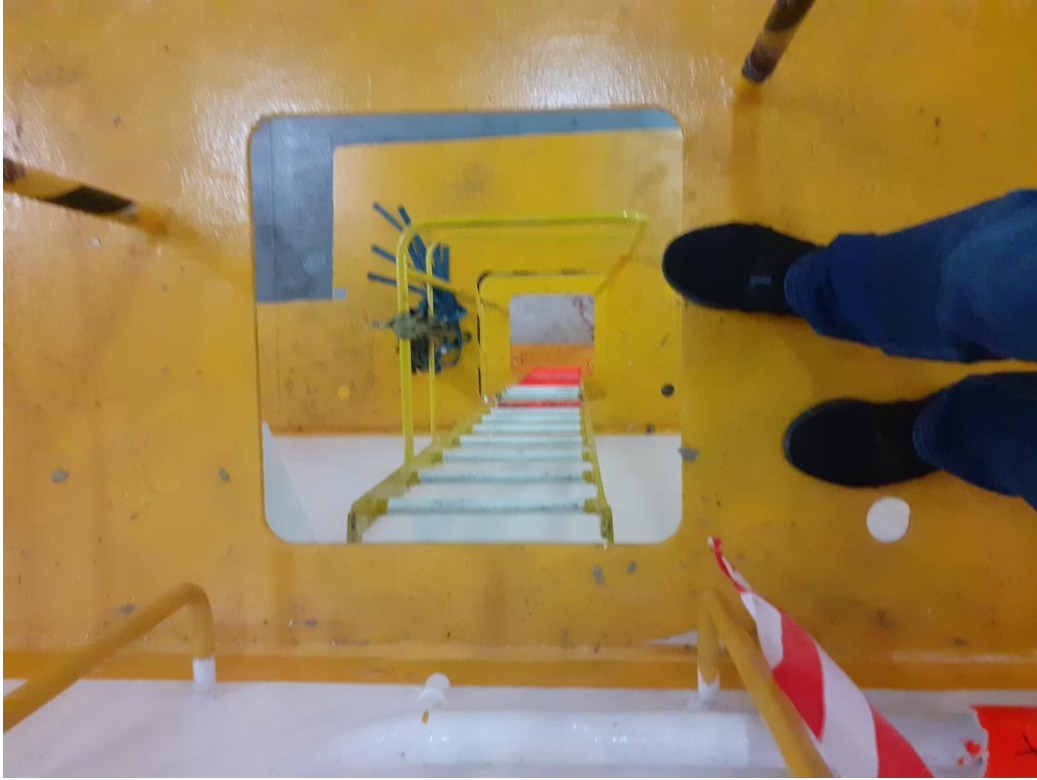
Slika 9 Globina padca ponesrečenega delavca
