»MAERSK HAVANA«

POMORSKA NEZGODA LADJE

DNE 03.11.2020

– Poenostavljeno poročilo –

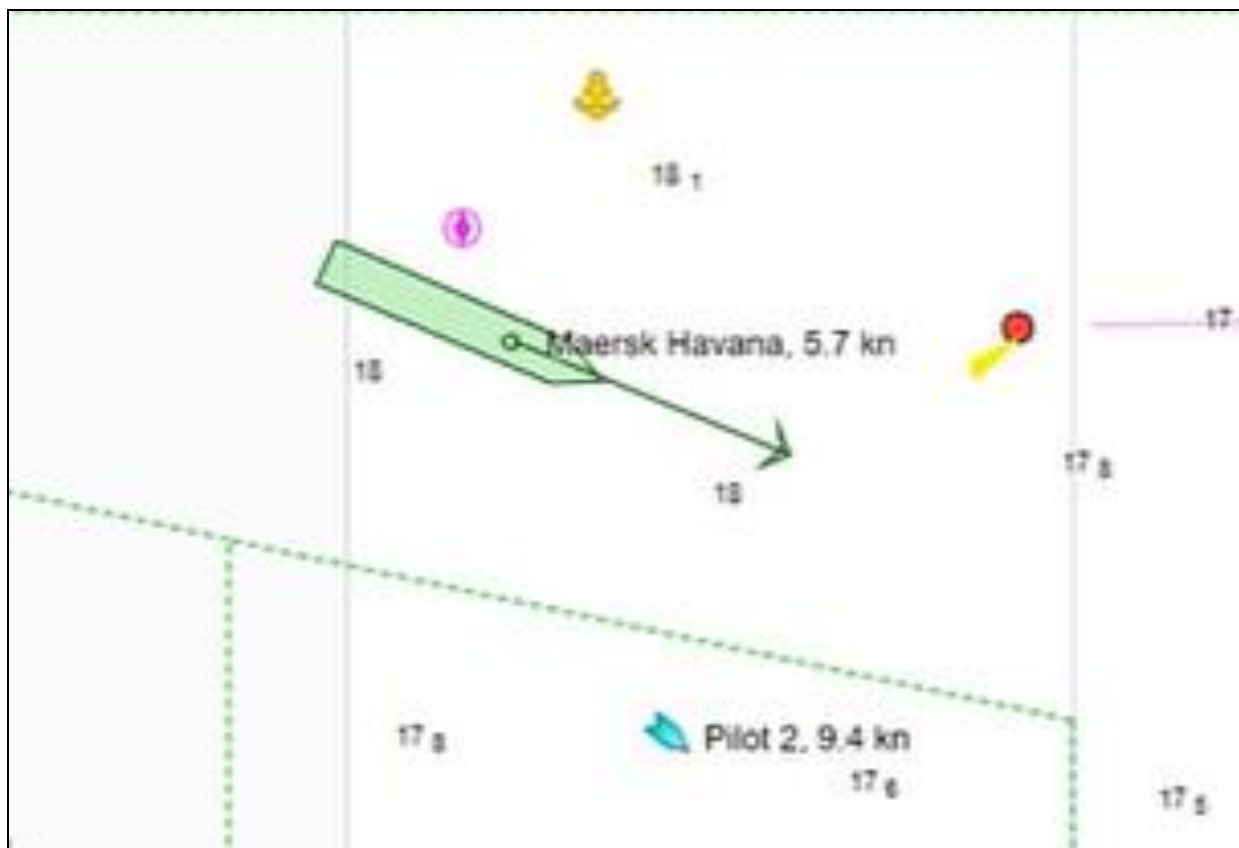
V razgovoru je poveljnik potrdil, da je prejel pravočasne informacije s strani pristaniških oblasti glede hitrosti plovbe, da pa ga je presenetil počasen odziv same ladje na zmanjšanje hitrosti. V času vplutja je na področju pihal vzhodnik s hitrostjo 1,6 vozla.

Slika 4: Hitrost in smer gibanja ladje MAERSK HAVANA na pilotski postaji (AIS podatki)

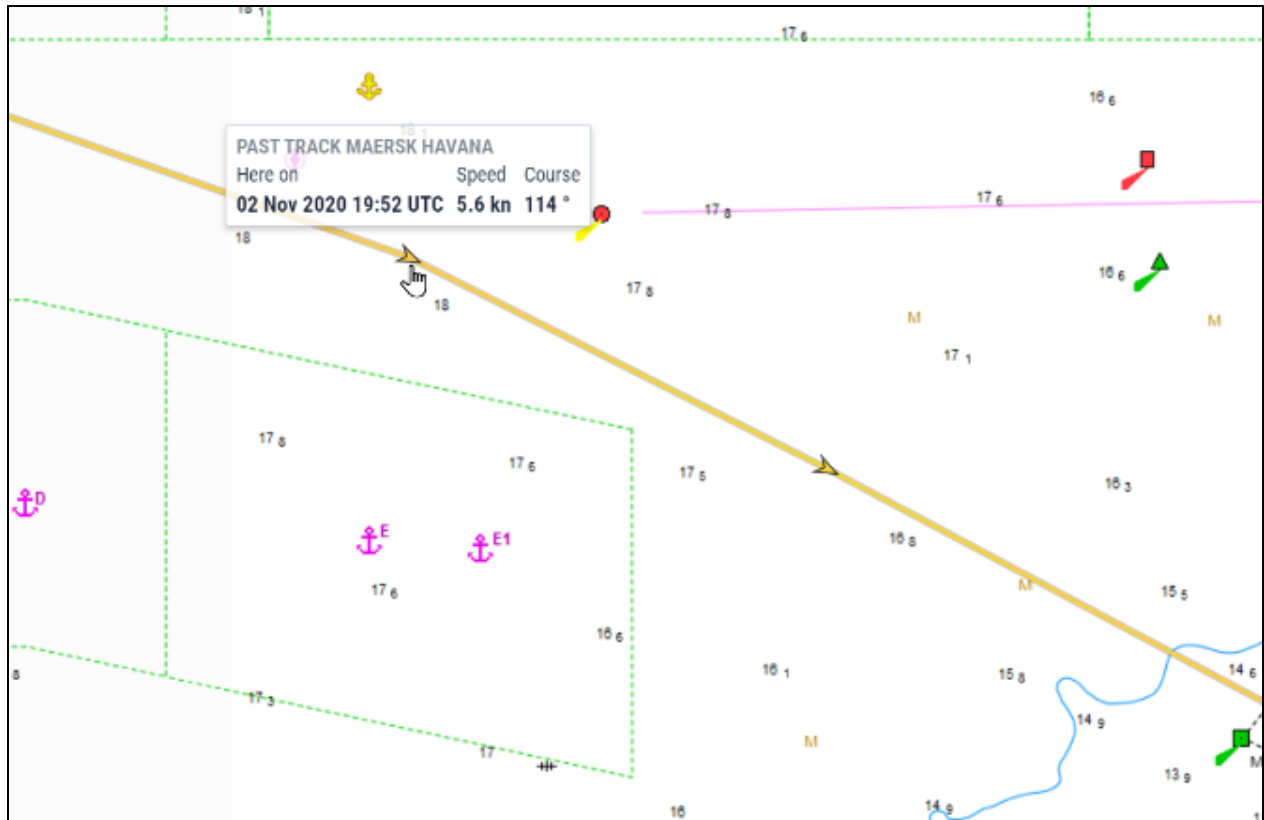
Slika 5 Hitrost in gibanje ladje MAERSK HAVANA na pilotski postaji (ECDIS)

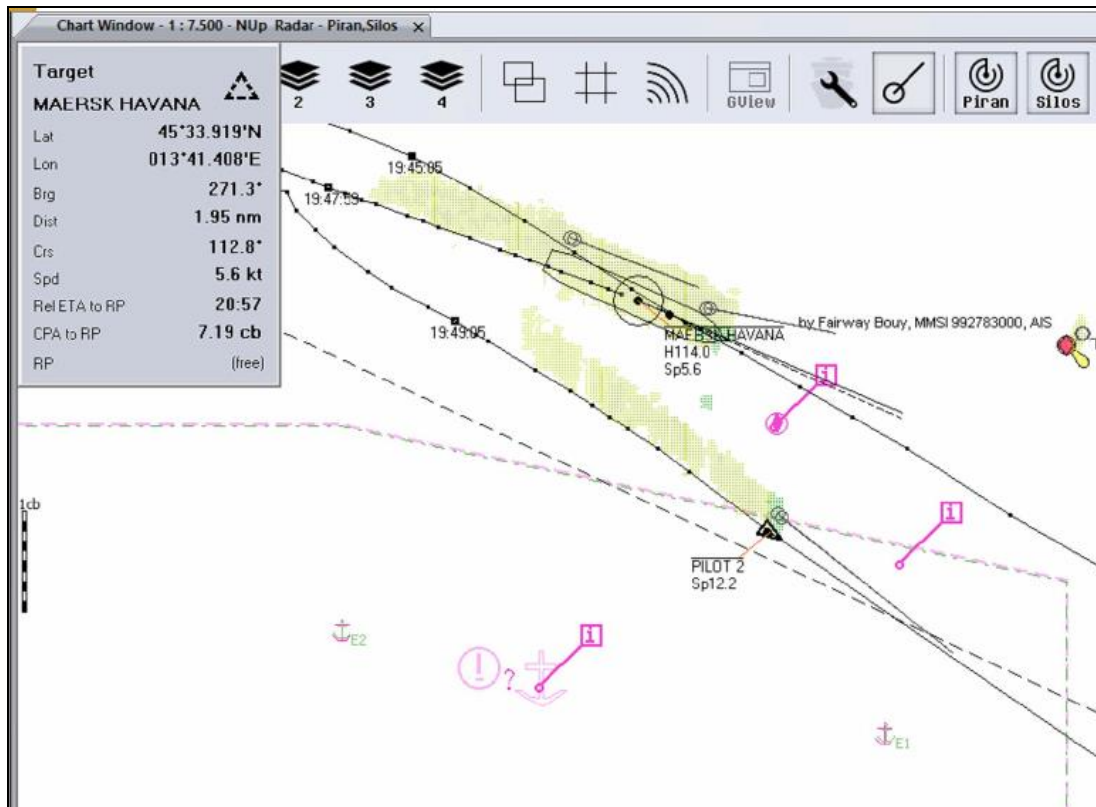
Poveljnik je bil na ladji prvič vkrcan v svojstvu poveljnika in se ni natančno zavedal plovnih in manevrskih lastnosti ladje, zato je z zmanjševanjem hitrosti pričel trenutek prepozno in na pilotsko postajo priplul s hitrostjo 5,6 vozla. Ladja je bila zaradi zadrževanja v reškem pristanišču tudi v rahli zamudi.

Slika 6: Hitrost ladje MAERSK HAVANA ob priplutju na pilotsko postajo
