»AMATRICE«

NESREČA LADJE »AMATRICE«
DNE 26.03.2021
V KOPRSKEM TOVORNEM PRISTANIŠČU
– Poenostavljeno končno poročilo –

Ljubljana, 19.04.2021

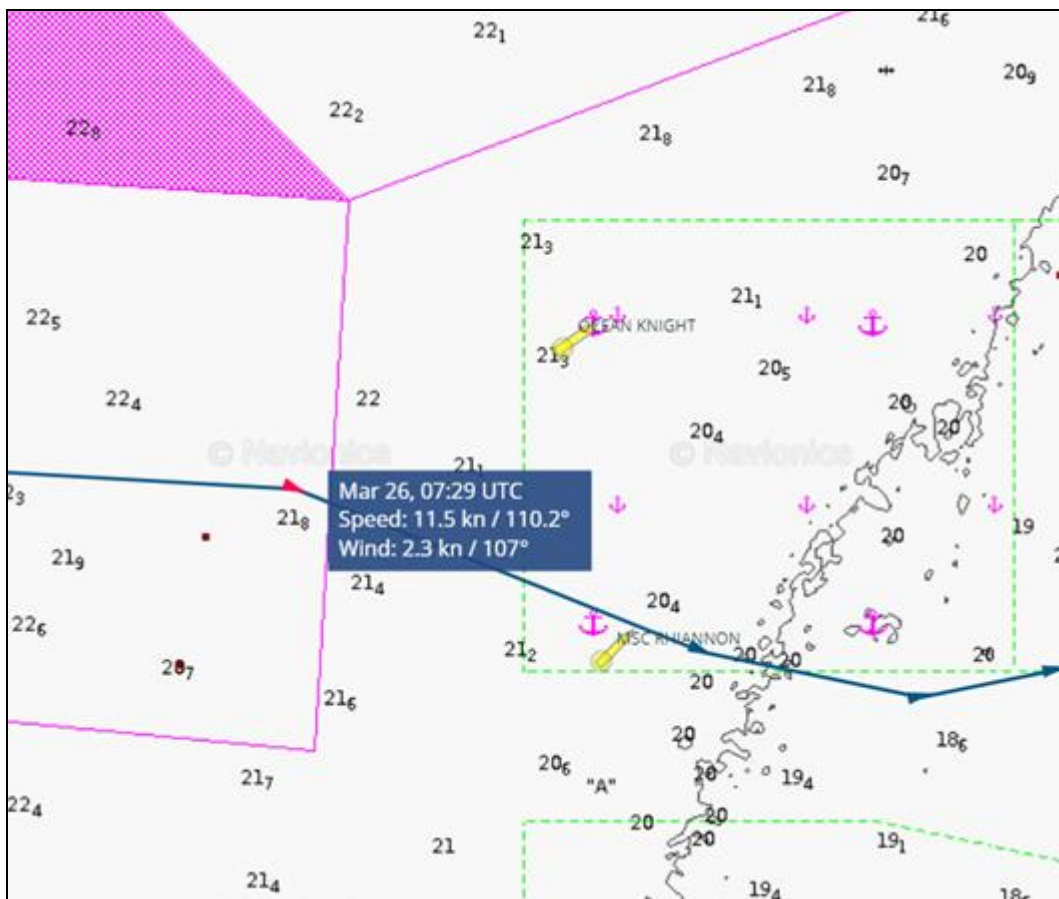
SLIKA 1: HITROST LADJE AMATRICE NA PILOTSKI POSTAJI

Ladja »AMATRICE« je dne 26. Marca 2021 v jutranjih urah prispela na področje sidrišč koprskega pristanišča. Ladji je bilo naročeno, naj do predvidenega veza sidri na poziciji B4, kar je poveljnik razumel in tudi potrdil. Kljub jasnim navodilom URSP in pravilom, ki na področju koprskega pristanišča veljajo, je poveljnik skoraj 2x prekoračil predpisano hitrost 6 vozlov ter na pilotsko postajo priplul s hitrostjo 11,5 vozlov (Slika 1).

Ladja AMATRICE je pri plovbi proti sidrišču Koper plula s hitrostjo 11,5 vozla. Z ladjo je URSP poskušala vzpostaviti stik preko VHF postaje Ch 16/08, sprva neuspešno.

Ladja je dne 26. marca 2021 ob 08:32 vstopila v področje pristanišča s hitrostjo 10,9 vozla. 08:33 se ladja javi na klic na VHF kanalu 08, takrat je bila tudi opozorjena na preveliko hitrost. Ladja je začela zmanjševati in ob 08:36 dosegla maksimalno dovoljeno hitrost 6 vozlov potem ko je preplula 0,6 nm znotraj področja pristanišča.

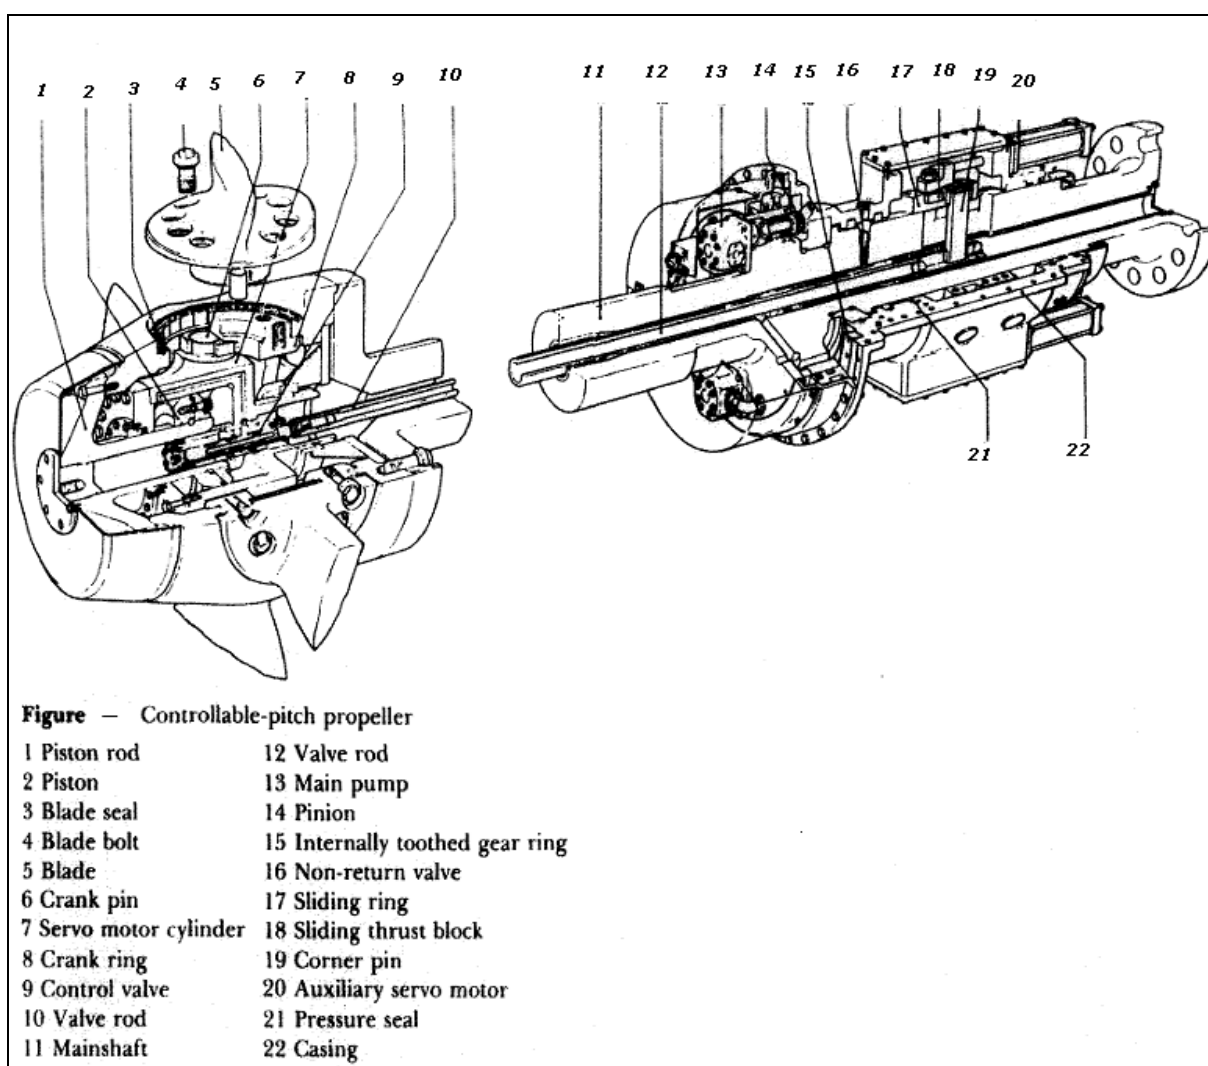
SLIKA 2: PITCH PROPELER, TEHNIČNE PODROBNOSTI

Ladja, ki je bila zgrajena leta 2008, je opremljena s pitch propelerjem (Slika 2), kar ladji zagotavlja izjemne manevrske sposobnosti., namreč ladijska osovina se ves čas vrtil v isti smeri, prilagajajo pa se listi propelerja. To pomeni, da je zasilna zaustavitev ladje veliko hitrejša kot pri običajnem propelerju, kjer je treba ladijsko osovino zavrteti v obratno smer.

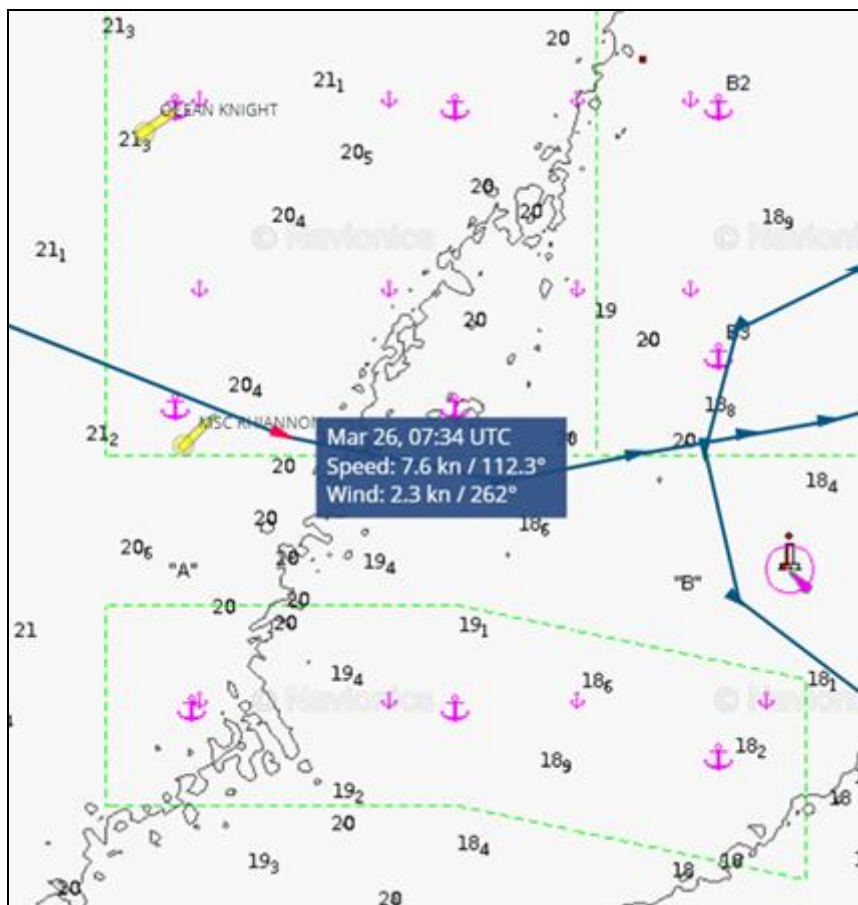
SLIKA 3: NAGLO ZMANJŠEVANJE HITROSTI PO PREPLUTJU PILOTSKE POSTAJE

Poveljnik področje kopskega pristanišča zelo dobro pozna in je bil pri manevriranju na sidrišče osredotočen zgolj na manever sidranja, manj pa na predpisano hitrost. Iz podatkov AIS je razvidno, da se je ladja zares zelo hitro zaustavila in s tem ni bila ogrožena varnost same ladje ali morskega okolja in je imel poveljnik ves čas popoln nadzor nad celotno situacijo manevra.

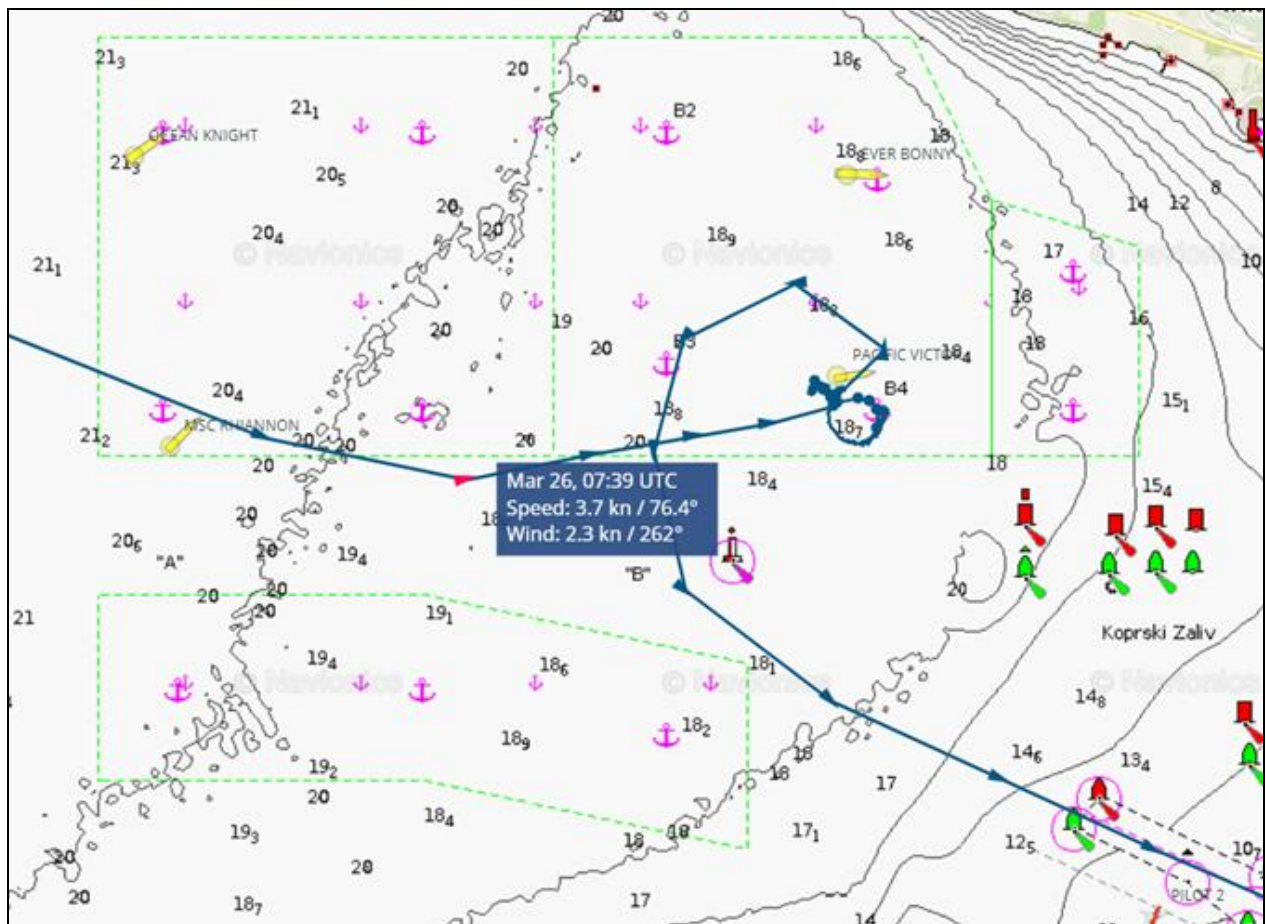
SLIKA 5: ZNATNO ZNIŽANA HITROST PRED SIDRENJEM

Ob razgovoru s poveljnikom je bilo ugotovljeno, da poveljnik zelo dobro pozna manevrske sposobnosti ladje ter področje koprskega pristanišča. Zatrnil je, da je bil zaradi tega preveč osredotočen na sam manever sidrenja in manj na hitrost plovbe.

Preiskovalni organ je po končani preiskavi prišel do zaključka, da gre za tipično človeško napako, ki jo znanstvena literatura identificira kot napaka osredotočenja, kjer je oseba povsem osredotočena na izvedbo naloge in manj oziroma sploh ne na ostale faktorje, ki bi lahko botrovali nesreči.

1.1. V SMS podjetja zapisati zahtevo, da poveljniki ladij upoštevajo varnostne zahteve pri vplutju v pristanišče, ne glede na manevrske sposobnosti ladij.
