KONČNO POROČILO ZA MANJ RESNO POMORSKO NESREČO NA LADJI »MINOAS«

Delovna nesreča pri raztovarjanju železnih cevi
na privezu 11, koprskega tovarnega pristanišča
27. 10. 2024

Izola, 12. 12. 2024

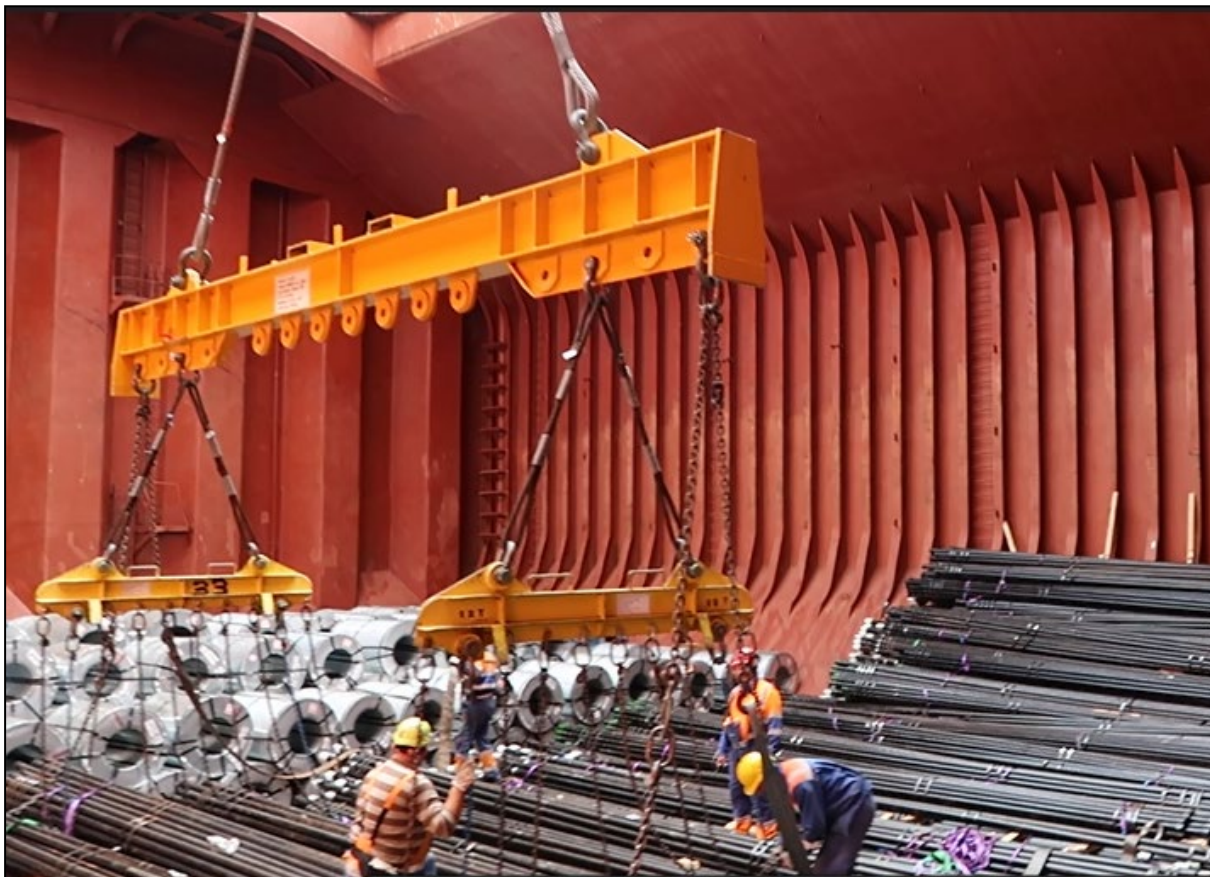
Slika 3: Raztovarjanje tovora s distančnim nosilcem

Tovor je bil opremljen z bremenskimi pasovi (v vijoličasti barvi na sliki), ki so bile uporabljene pri nalaganju v prejšnjem pristanišču. Vendar so nekatere dvigalne vrvi bile nepravilno nameščene in niso pravilno centrirane, prav tako so zaradi prejšnje uporabe bile raztegnjene. Nekatere med njimi so bile poškodovane. Zaradi tega se šteje (kot je omenjeno v postopkih manipulacije), da so dvigalne vrvi neprimerne za dvigovanje tovora iz ladijskega skladišča. Uporabljala se je luška oprema primerna tovoru.

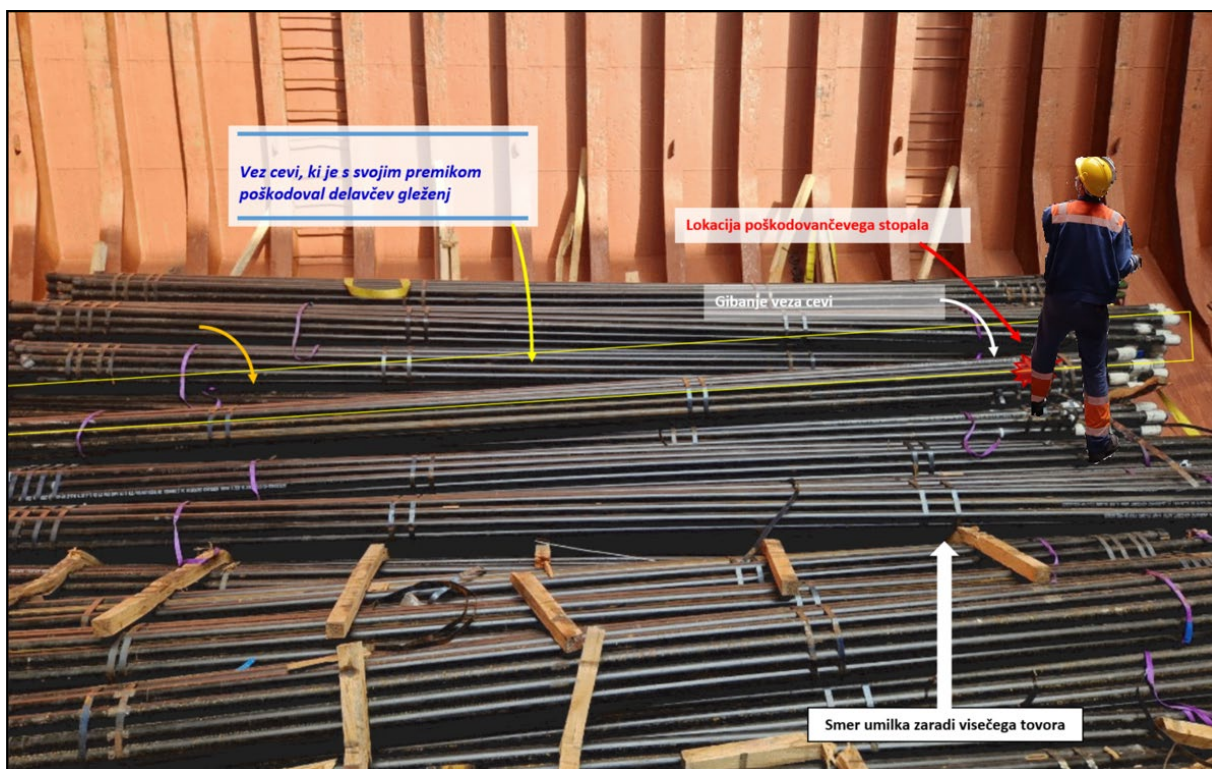
Slika 4: Situacija v skladišču v času nesreče - simulacija

- Poškodovani delavec, O. N., je bil prvi, in se je pri tem nahajal približno en meter pred najbližjim sodelavcem.
- V tem trenutku je prišlo do nenadzorovanega premika enega izmed snopov cevi, ki je padel po vertikalni osi in se neposredno zagozdil nad levim gležnjem delavca O.N. Zadnji del snopa se je naslonil na sosednji snop (oranžna puščica), medtem ko je sprednji del pritisnil na poškodovanca (bela puščica) (glej sliko 4).
- V hitrem poskusu reševanja so delavci improvizirali z orodjem pri roki. Dva sta uporabila lomilke za dvigovanje, tretji pa leseno zagozdo za ločitev snopov da bi osvobodili levo nogo O.B. in sprostili pritisk na gleženj.
- O.N. je bil izkušen pristaniški delavec z dolgoletnimi izkušnjami na različnih delovnih mestih v koprskem pristanišču. Imel je obsežno usposabljanje s področja varnosti in zdravja pri delu,

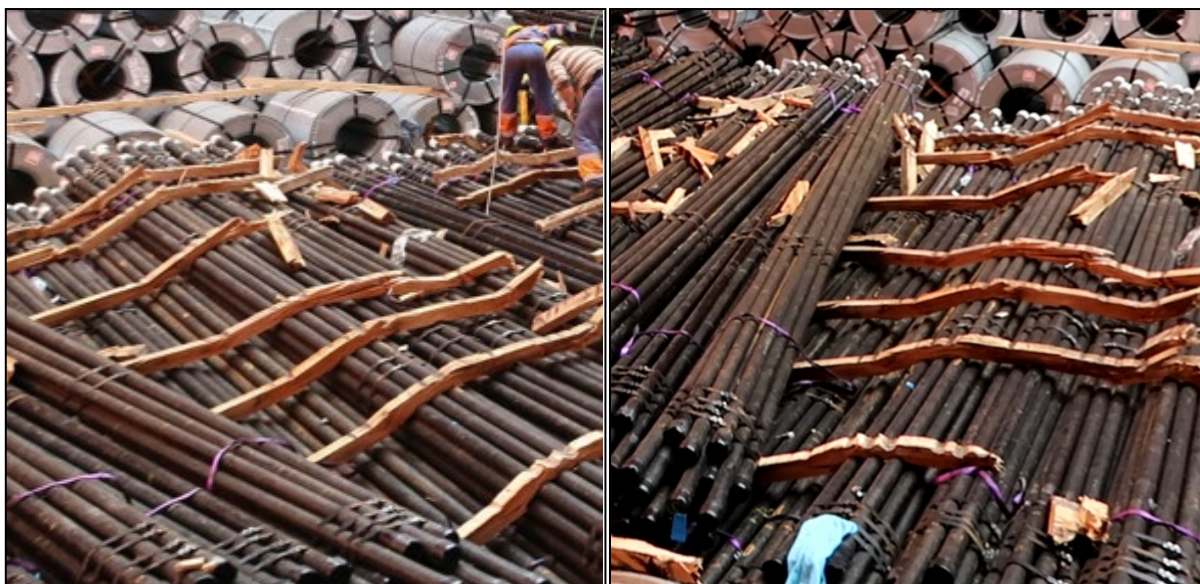
Slika 5: Stanje opreme za podlaganje tovora

- Analiza poškodb je pokazala, da so bile lesene podloge, uporabljene za stabilizacijo tovora cevi, zaradi neenakomerne porazdelitve obremenitve deformacijsko in strukturno poškodovane (glej sliko 5)

- ✓ **Poškodovane lesene podloge:** Lesene podloge, ki so podpirale tovor, so bile bodisi deformirane bodisi uničene, kar je ogrozilo njihovo strukturno celovitost in še dodatno destabiliziralo tovor.

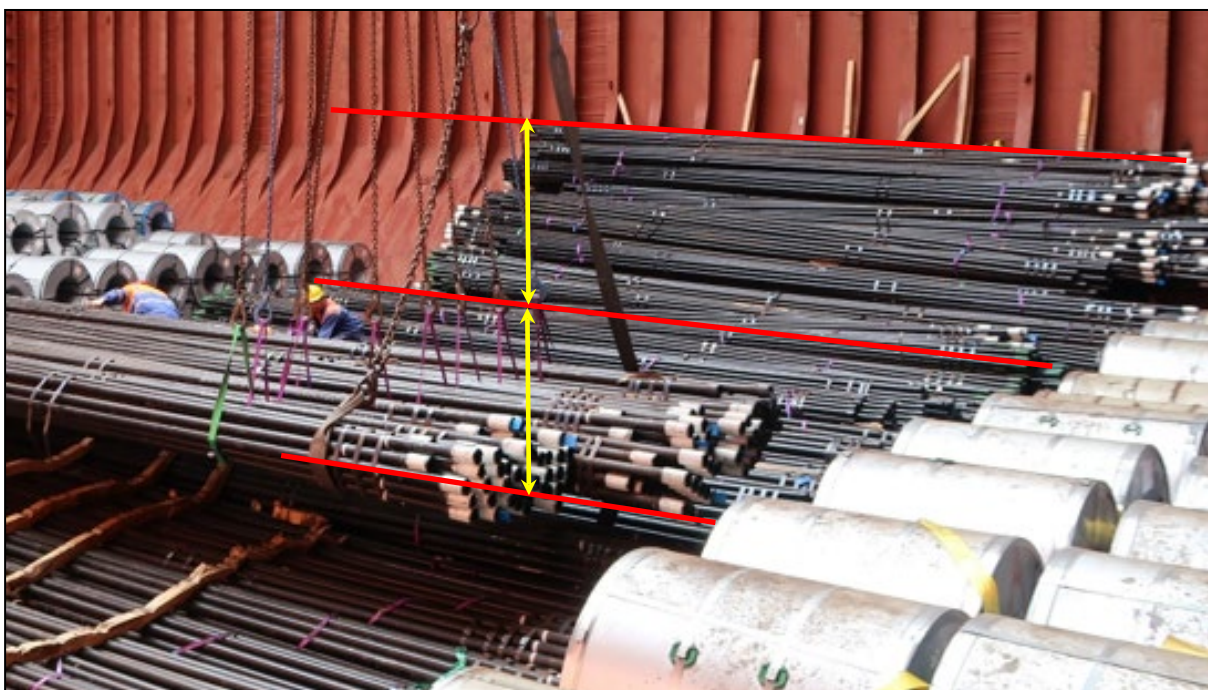
Slika 6: Neenakomerna razporeditev tovora zaradi raztovarjanja iz sredine skladišča

- Zaradi neenakomernega raztovarjanja je nastala neenakomerna porazdelitev višine znotraj skladišča, kar je prikazano na sliki 6. To je lahko vplivalo na stabilnost preostalega tovora.

- ✓ **Nepravilni potek raztovarjanja tovora:** Neenakomerna porazdelitev višine tovora, ki je nastala zaradi selektivnega raztovarjanja, je ustvarila nevarno nestabilno stanje, ki je povečalo tveganje za nenadne premike.

- Varnostno vprašanje: ✓ **Potencial za poškodbe:** Nepravilna metoda raztovarjanja, ki je prednostno zajemala osrednji del skladišča, je povzročila neenakomerno višinsko porazdelitev tovora, s čimer je bila bistveno povečana verjetnost nenadzorovanega premika. Takšna situacija predstavlja potencialno nevarnost za poškodbe oseb, ki sodelujejo pri raztovarjanju. Zlasti so bili ogroženi delavci, ki so se nahajali v neposredni bližini nestabilnega tovora.

Varnostno priporočilo SI-MAIIS-SR028-2024

Priporočila se zagotavljanje strogega upoštevanja varnostnih smernic, ki so ključne za manipulacije s tovorom. Konkretno:

- Zagotoviti nadzor in upoštevanje varnostnih protokolov: Osebe, ki neposredno vodijo delo med ostalimi dolžnostnimi morajo zagotoviti, da se delovni proces vodi in izvaja v skladu s tehnologijo in ostalimi navodili za delo. Redno izobraževanje in povečan nadzor med tovarnimi operacijami sta ključna za zagotavljanje varnosti.
