SLUŽBA ZA PREISKOVANJE LETALSKIH, POMORSKIH IN ŽELEZNIŠKIH NESREČ IN INCIDENTOV

Številka: 375-14/2017/5

**KONČNO POROČILO O PREISKAVI NESREČE V ŽELEZNIŠKEM PROMETU –
IZTIRJENJE MEDNARODNEGA TOVORNEGA VLAKA ŠT: 49485 NA KRETNICI
ŠT. 6, V KM 594+233, MED IZVOZOM IZ POSTAJE KRANJ, DNE 11.07.2017, OB
17.53 URI**

LJUBLJANA, 10.07.2018

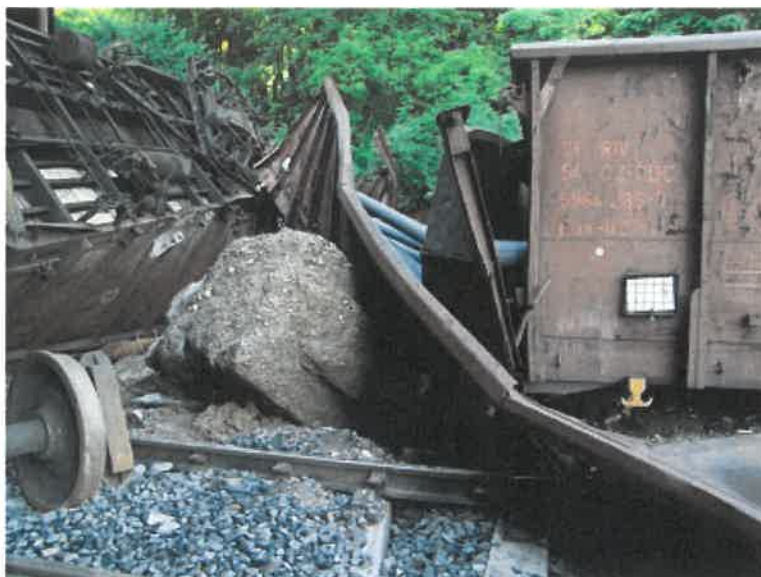
Mednarodni tovorni vlak št. 49485, ki je vozil iz smeri državna meja Jesenice, v smeri Ljubljana, je zaradi križanja z lokalnim potniškim vlakom št. 2420 postajo Kranj prevažal po tiru št. 6. Med uvažanjem na tir št. 6, je vlak preko kretniškega območja na »B« strani postaje in nadalje po tiru št. 6, vse do kretnice št. 6, vozil brez posebnosti. Na kretnici št. 6 pa je v vlaku naplezalo desno kolo predzadnja osi drugega podstavnega vozička četrtega vagona, v smeri vožnje vlaka, na ostrico, v žleb med osnovno tirnico in ostrico, zaradi česar je drugi podstavni voziček iztiril, nato pa sta se še nasilno prestavili ostrici kretnice št. 6 iz lege odklon v lego prema. Posledica prestavitvi ostric je vožnja vagonov, ki so bili v vlak uvrščeni za četrtim vagonom, namesto v smer proge proti Ljubljani, v zaključek slepega tira, kjer so se štirje prevrnili, nagrmadili eden na drugega in se popolnoma deformirali.

Slika št. 1: Prikazuje uničene vagone, ki so se nagrmadili v zaključku tira št. 601 postaje Kranj

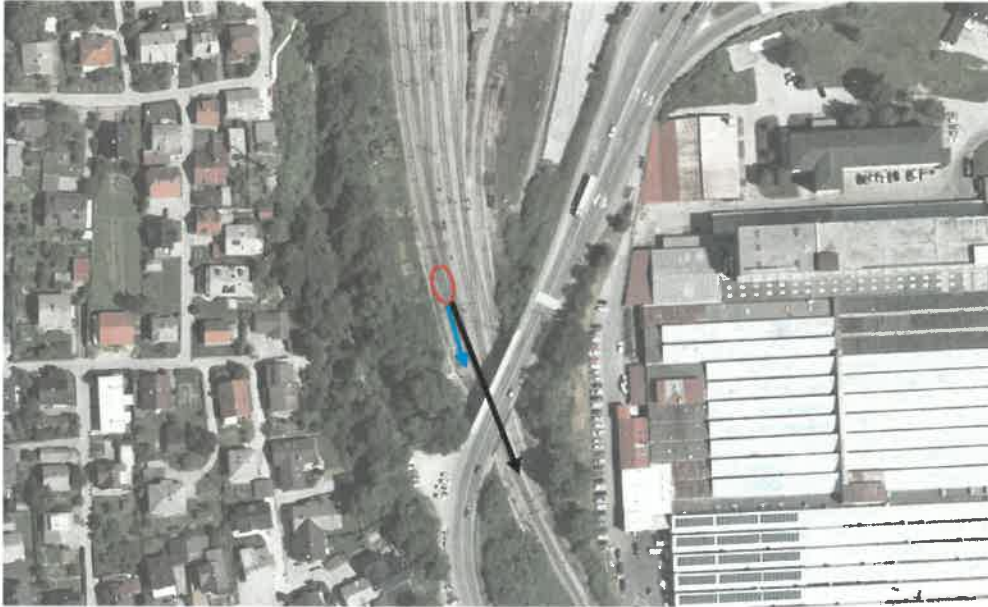
Slika št. 2: Rdeča elipsa označuje kretnico št. 6 kjer je iztiril 4. vagon, črna puščica smer za vožnjo vlaka 49485 na »A« postaje Kranj, modra puščica pa tir 601 v katerega je zapeljal del vlaka za iztirjenim vagonom.

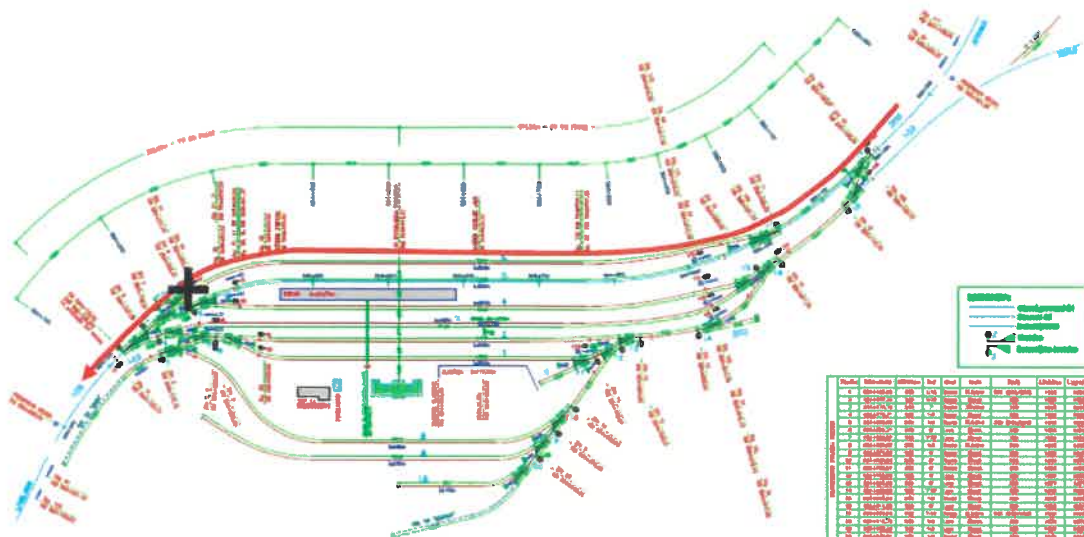
Slika št. 3: Rdeča puščica prikazuje vožnjo vlaka 49485 preko področja postaje Kranj, črn križ pa mesto iztirjenja na kretnici št. 6

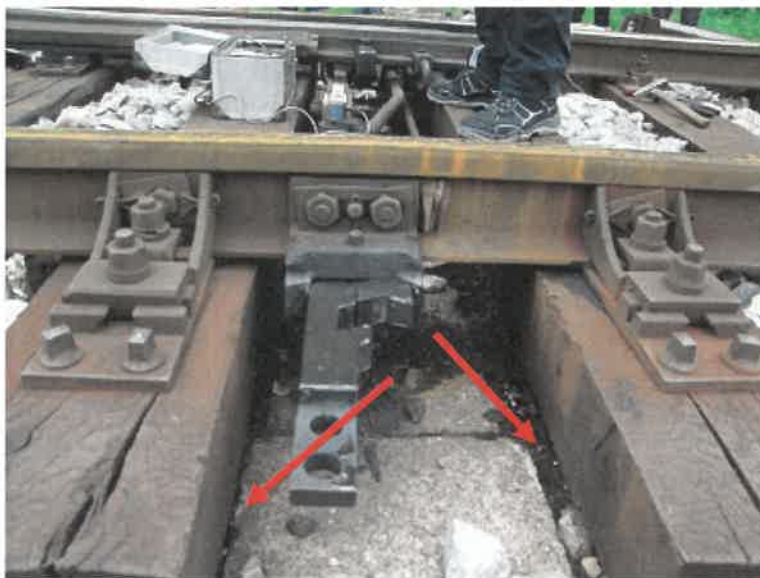
Neposredni vzrok iztirjenja mednarodnega tovornega vlaka št. 49485 na kretnici št. 6, v km 594+233 postaje Kranj je, večji posedek tira na treh mestih, kar pomeni, da je bila na tem območju »slepa usedlina«, ki je z ročnimi merilnimi napravami na neobremenjeni kretnici ni mogoče zaznati. Usedlina se pojavi hipoma in jo je v sklopu rednih in glavnih pregledov nemogoče odkriti. Posledica »slepe usedline« je napaka v vegavosti tira.

Napake v vegavosti tira na mestu največjega nagiba prehodne klančine lahko povzročijo naplezanje kolesnega venca na glavo tirnice in posledično do iztirjenja vagona.

Slika št. 4: Rdeči puščici označujeta pomanjkljivo nasutje gramozne grede na mestu slepe usedline

Pri meritvah na odklonski ostrici je bil na šestem (6), sedmem (7) in osmem (8) mernem mestu izmerjen večji posedek kot na sosednjih mernih mestih kar pomeni, da se je na tem področju formirala usedlina. Te usedline ni bilo mogoče zaznati z ročnimi meritvami nadvišanja na neobremenjeni kretnici, kar pomeni, da se je na tem mestu pod obremenitvijo pojavljala slepa usedlina. Njen pojav je bil hipen zato je v sklopu rednih in glavnih pregledov kretnic ni bilo mogoče odkriti, prav tako je ni bilo mogoče zaznati z vizualnim pregledom kretnice.

1. da se obremenilni preizkusi proge z merilnimi vlaki izvedejo tudi po kretnicah glavnih postajnih tirov v odklonski legi, tako bi bilo mogoče odkriti »slepe usedline«, ki jih z ročnimi merilnimi napravami brez točkovne obremenitve proge ni moč odkriti;

2. da se za redne mesečne preglede postajnih tirov in kretnic izdela interni predpis s seznamom kretniških elementov, ki jih je med nadzorom potrebno pregledati.

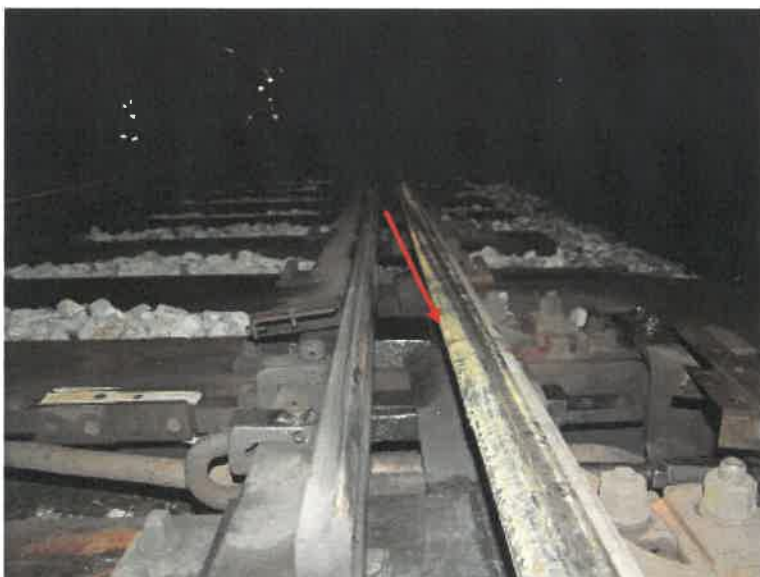
Vlak je iztiril na kretnici št. 6 zaradi naplezanja venca desnega kolesa prve osi drugega podstavnega vozička 4. vagona v smeri vožnje, 5,9 m od vrha ostrice kretnice v km 594+233.

Po sledih na glavi osnovne leve tirnice kretnice št. 6 in poškodbah drobno - tirnega materiala kretnice je mogoče sklepati, da je v žleb med ostrico in osnovno tirnico naplezal venec desnega kolesa prve osi drugega podstavnega vozička vagona v smeri vožnje, ki je med iztirjenjem, ko je desno kolo zavozilo v odmik ostrice od osnovne tirnice, povzročilo odskok levega kolesa zaradi česar je nastal bočni sunek na odmaknjeno levo ostrico, posledično se je nekoliko odmaknila prilegajoča desna ostrica, zato je nato desno kolo druge osi drugega podstavnega vozička zapeljalo med desno ostrico in desno osnovno tirnico kretnice in odmaknila ostrico od osnovne tirnice v tolikšnem obsegu, da se je leva ostrica povsem prilegla levi osnovni tirnici, kar je povzročilo, da je vlak za četrtim vagonom zapeljal po tiru št. 601 v zaključek tira, namesto proti progi v smeri postaje Škofja Loka.

Slika št. 5: Rdeča puščica označuje sled naplezanja kolesa v žleb med ostrico in osnovno tirnico v km 594+239

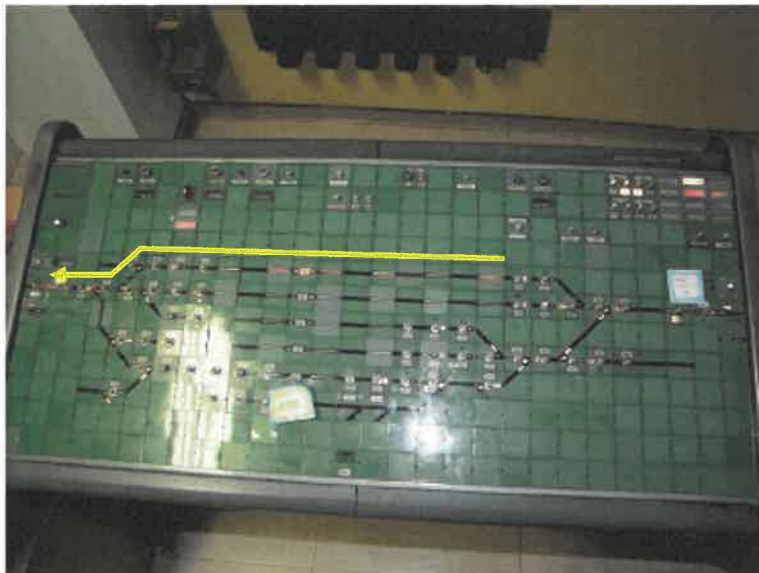
Slika št. 6: Rumena puščica prikazuje indikacije vozne poti na postavljalni mize ERSV naprave postaje Kranj neposredno po iztirjenju

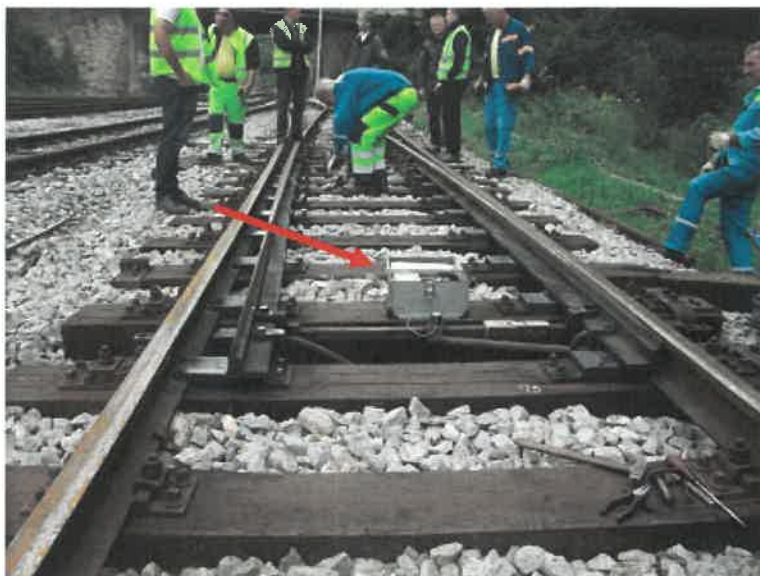
Med preizkusom delovanja kretnice št. 6 dne 26.07.2018 je bilo ugotovljeno, da je kretniški pogon ob nasilni prestavitvi ostrice kretnice z ročno progovno dvigalko deloval brezhibno. Pri nasilni prestavitvi leve odstopajoče ostrice je bilo potrebno uporabiti silo 6000 N, kar je v mejah predpisanih odstopanj. Meritve med preizkusom so bile opravljene z merilnim instrumentom kretniških sil MEKS št. 79-00722/5.

Slika št. 7: Rdeča puščica prikazuje napravo za merjenje sil nasilne prestavitve ostrice kretnice

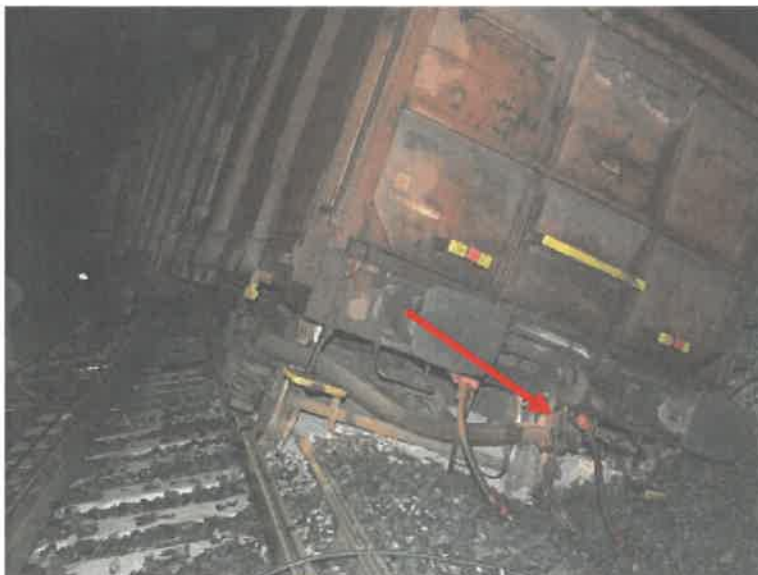
Slika št. 8: Rdeča puščica prikazuje odprto pipo glavnega zračnega voda na sklepu četrtega iztirjenega vagona po zaustavitvi dela vlaka št. 49485 na kretnici št. 1 postaje Kranj, dne 11.6.2018

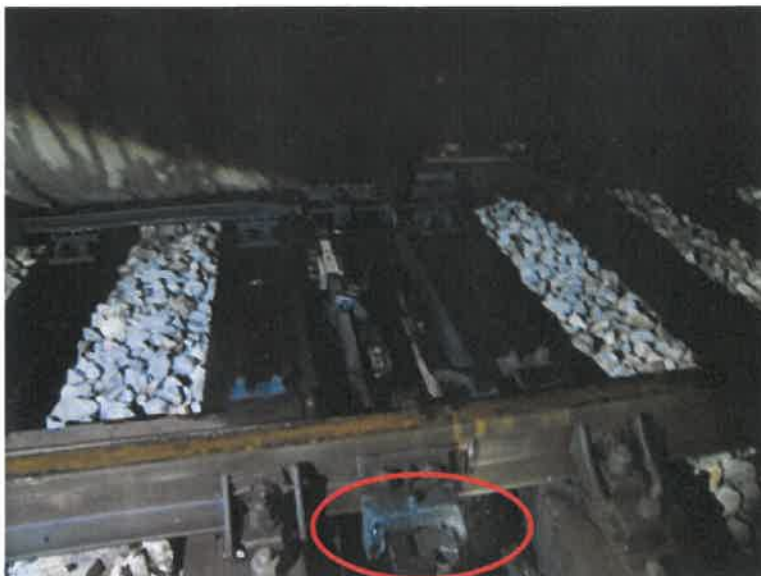
Slika št. 9: V rdečem rombu je prikazan nepopolno zapahnjjen lastovičji rep leve ostrice kretnice št. 6 postaje Kranj neposredno po nesreči

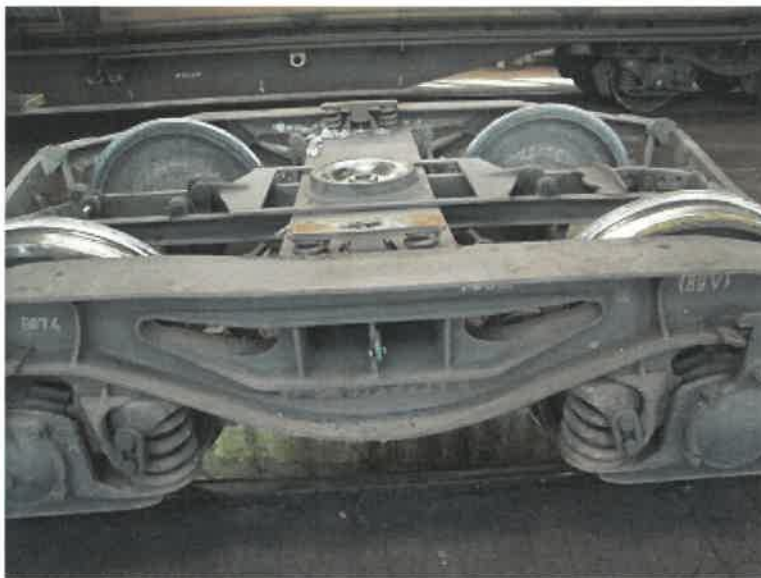
- vodila kolesne dvojice obeh osi podstavnega vozička A sta zamaknjeni v nasprotno smer od vožnje;

- močno poškodovani sledilni venci in tekalne površine vseh koles;
- izmerjene mere na kolesnih dvojicah so v mejah toleranc;
- Qr mere koles so znotraj toleranc;
- samomazalni vložki so v pravilnem položaju ležalne ponve in niso izrabljeni;
- tolerance centralnega sornika in puše na ležalni ponvi so v mejah predpisanih toleranc.

Slika št. 10: Izvlečen podstavni voziček B med pregledom iztirjenega vagona vlaka št. 49485 na kretnici št. 6 postaje Kranj, dne 11.6.2018

Obstaja velika verjetnost, da so vse ugotovljene poškodbe nastale kot posledice vožnje po iztirjenju do zaustavitve vagona.
