REPUBLIKA SLOVENIJA  
MINISTRSTVO ZA INFRASTRUKTURO

SLUŽBA ZA PREISKOVANJE LETALSKIH, POMORSKIH IN ŽELEZNIŠKIH NESREČ IN INCIDENTOV

Številka: 010-18/2020/22  
Sig. znak: 00221736

# LETNO POROČILO PREISKOVALNEGA ORGANA V ŽELEZNIŠKEM PROMETU REPUBLIKE SLOVENIJE 2019

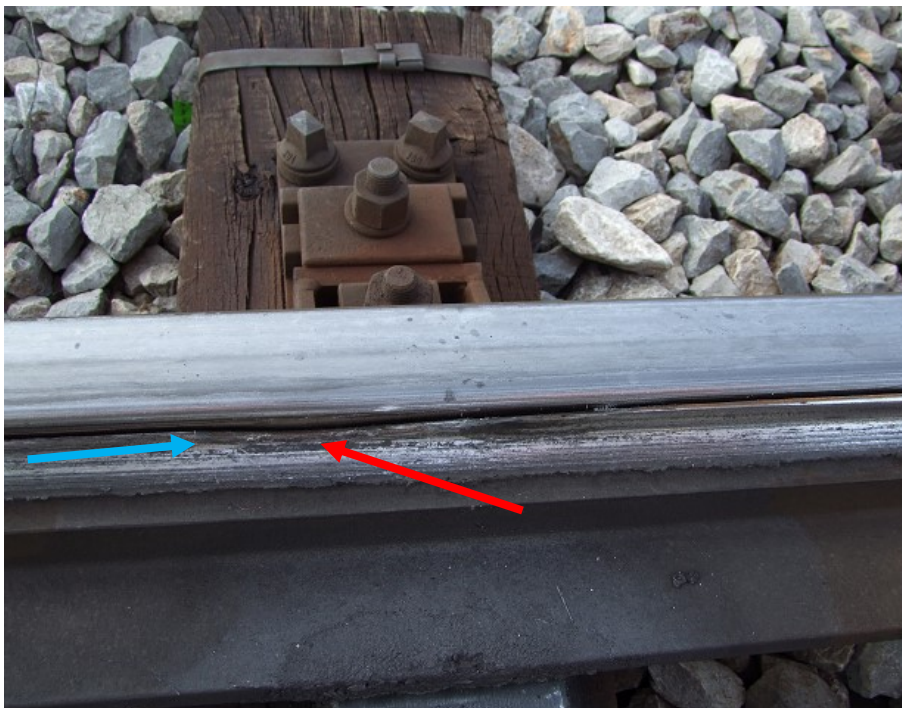
Dne 20.09.2018 je ob 13.58 uri, na kretnici št. 49, v km 679.987,7 postaje Sežana, med uvažanjem vlaka št. 93724, na tir št. 14, sledilni venec prvega levega kolesa vlakovne lokomotive št. 363-031 naplezal na desno, odklonsko ostrico. Lokomotiva je nato po prepeljanih 9,1 m iztirila najprej z obema kolesoma prve osi nato pa med vožnjo do ustavitve še z kolesi naslednjih dveh osi prvega podstavnega vozička ter z obema kolesoma prve osi drugega podstavnega vozička, v smeri vožnje vlaka.

Slika št. 1: Rdeča puščica prikazuje točko naplezanja venca levega kolesa prve osi lokomotive 363-031, vlaka št. 93724 na desno poškodovano ostrico kretnice št. 49, nad 3. pragom, modra pa smer vožnje vlaka.

Proge je neposredno pred kretnico št. 49 v levi krivini, gledano od začetka proti koncu proge. Največja dovoljena, z voznim redom predpisana hitrost vlaka št. 93724 preko kretniškega območja na »B« strani postaje Sežana je 35 km/h.

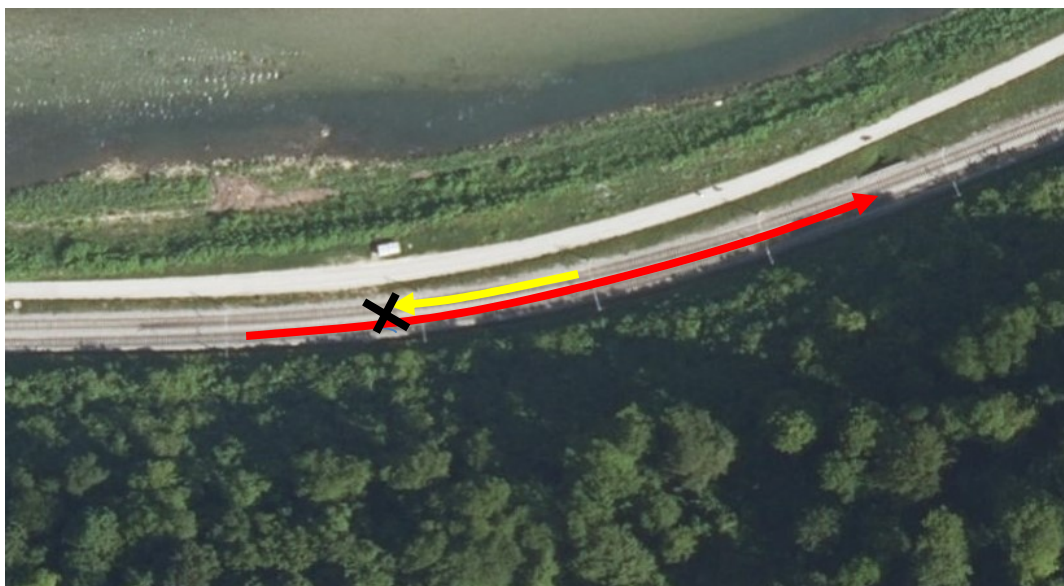
Ob 14.32 uri je IC potniški vlak št. 18, med vožnjo mimo delovnega stroja z levim bokom v smeri vožnje vlaka podrsal po elementu na vrtalniku, ki je namenjen za priklop kakšnega drugega stroje ali prikolice. IC potniški vlak št. 18, ki je vozil na relaciji Ljubljana – Maribor je delovni stroj (vrtalni stroj na gosenicah) podizvajalca del Geokop inženiring, ki je bil naložen na vagon podizvajalca Tegrad oplazil v km 524.125.

Med drsenjem elementa za priključek delovnega stroje po levem boku EMG 312 – 119/120, 317-110 se je zlomilo 6 termopan stekel bočnih oken potniškega dela vlaka, levo čelno ogledalo krmilne kabine v smeri vožnje vlaka, poškodovana so se tudi vrata za vstop potnikov ter pločevina na boku garniture. Potniki so bili v postajo Celje prepeljani z nadomestnim avtobusnim prevozom. Poškodovana EMG je bila s proge umaknjena ob 15.52 uri in ni bila sposobna za nadaljnjo vožnjo. V času od 14.32 pa do 15.52 ure je bila proga med postajama Laško in Celje zaprta za ves promet.

Slika št. 2: Rdeča puščica prikazuje smer vožnje vlaka št. 18, rumena smer vožnje tirnega progovnega motornega vozila, črn križ pa mesto oplaženje

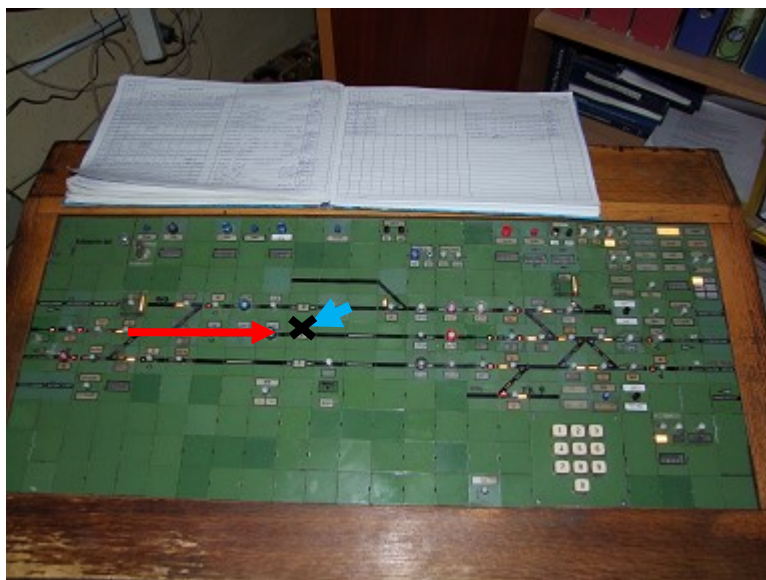
V postaji Kresnice je dne 26.11.2018 ob 15.30 uri, na tiru št. 2 potniški vlak InterCity Slovenija št. 20 trčil v delavca, ki je med izvajanjem zaključnih del, med obnovo tira št. 3, stopil v svetli profil tira št. 2, v km 541.945, po katerem je v tem trenutku pripeljal vlak, ki je z levo stranjo čela trčil v levi bok delavca.

Dne 26.11.2018 se je v postaji Kresnice izvajala zapora tira št. 3, ki se je končala ob 15.00 uri. Skupina delavcev pogodbenika ŽGP je z zaključnimi deli na tiru št. 3 postaje Kresnice nadaljevala. Delavci delovne skupine je med tiroma št. 2 in 3, poravnavala gramoz, ki je bil med zaporo nasut v obliki gomile. Med tiroma št. 2 in 3 je bilo potrebno urediti premikalno pot. Delavci so gramoz poravnavali z lesenim, ročno izdelanim pripomočkom v obliki, desko na katero je bil pričvrščen daljši ročajem ter lopatami. je Delovno skupino delavcev je varoval čuvaj delovne skupine, ki jih je na približevanje vlaka opozarjal s piščalko in ustno. Ker so se dela odvijala nasproti prometnega urada je čuvaj delovne skupine prejemal obvestila o vožnjah vlakov od prometnika ustno, hkrati pa je spremljal tudi signalne znake izvoznih signalov ERSV naprave postaje Kresnice.

Slika št. 3: Na postavljalni mizi ERSV naprave postaje Kresnice rdeča puščica označuje vozno pot ICS potniškega vlaka št. 20, modra puščica gibanje delavca proti svetlemu profilu tira št. 2, črn križ pa točko trčenja vlaka v delavca.

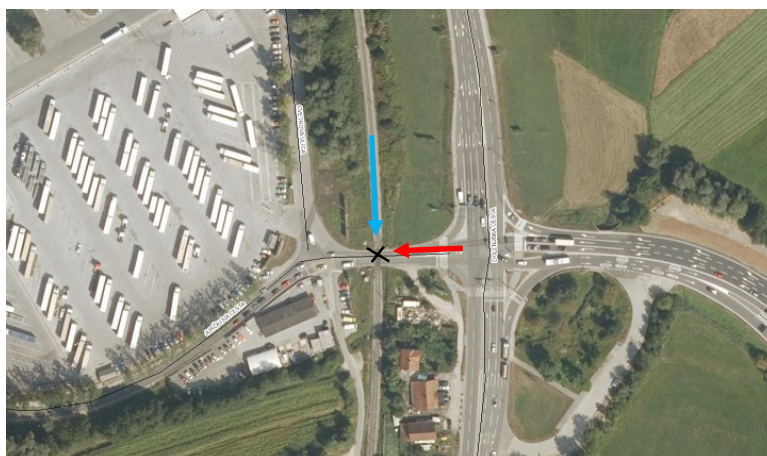
V trenutku, ko so se polzapornice pričele spuščati, se je cestno tovorno motorno vozilo nahajalo na železniškem tiru nivojskega prehoda, kar je mogoče sklepati po sledih na spodnjem robu desne polzapornice gledano iz smeri vožnje cestnega tovornega vozila.

Slika št. 4: Rdeča puščica označuje vožnjo cestnega tovornega motornega vozila po Jurčkovi cesti iz smeri Dolenjska cesta v smeri trgovskega centra Rudnik, modra puščica smer vožnje potniškega vlaka št. 3281, ki je vozil iz smeri Ljubljana v smeri Novo mesto, črn križ pa točko trčenja.

Na spodnjem robu polzapornici je bilo ob ogledu kraja dogodka neposredno po nesreči več svežih sledi udarca polzapornice ob trd predmet (odkrušena barva). Sledi so nastale ob drsenju polzapornice po desnem, zgornjem robu hladilne tovarne enote cestnega tovornega motornega vozila, med spuščanjem polzapornice. Vlak je po trčenju v vozilo, le to potiskal pred sabo vse do mesta zaustavitve. Med potiskanjem cestnega tovornega motornega vozila je vlak iztiril s prvim podstavnim vozičkom, z levima kolesoma v tir na notranjo stran leve tirnice, z desnima kolesoma pa na zunanjo stran leve tirnice na gramozno gredo, gledano v smeri vožnje vlaka. Mesto iztirjenja je bilo po sledih na progi, v km 146.418,36. Vlak se je s čelom ustavil v km 146.350,4. Vlak je od točke trčenja v cestno tovorno motorno vozilo, do točke iztirjenja prepeljal 39 m, do zaustavitve pa še 67,6 m. Skupna dolžina poti vlaka od trčenja do zaustavitve je bila 106,6 m.

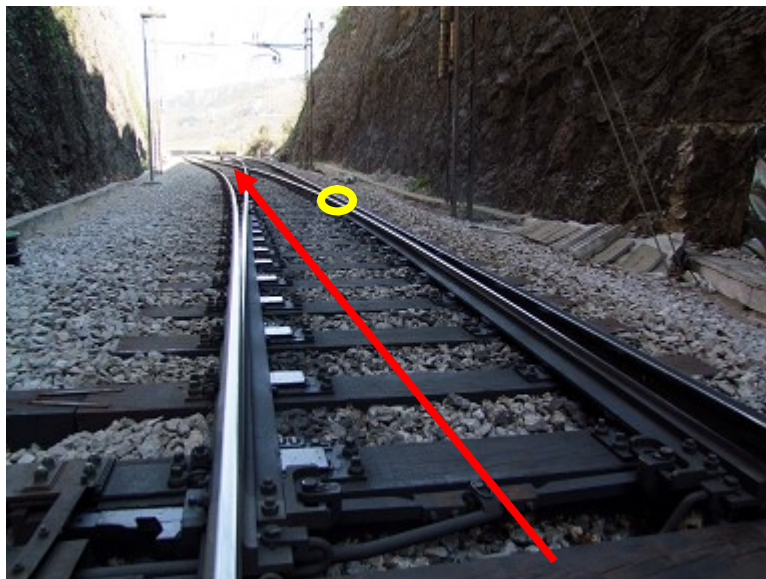
Kadar vlaki v postaji Hrastovlje vozijo po tiru št. 1, vozijo po kretnici št. 1 po levi ostrici, kadar pa vlaki vozijo po tiru št. 2, pa vozijo po tej kretnici po desni ostrici.

Slika št. 5: Rdeča puščica prikazuje smer vožnje vlaka št. 47913 preko kretnice št. 1, rumeni krog pa točko zloma desne ostrice. Ostrica se je zlomila med 11. in 12. pragom.

- izdelati listo kretnic po izpostavljenosti tveganju in temu primerno prilagoditi cikel monitoringa, ki mora biti v odvisnosti od starosti kretnice in njene obremenitve (starejša kot je kretnica ter bolj kot je obremenjena, pogostejši morajo biti pregledi);
- cikel vzdrževanja kretnice je potrebno prilagoditi starosti in obremenitvi kretnice, (starejša kot je kretnica ter bolj kot je obremenjena, pogostejši morajo biti vzdrževalni cikli), pogosteje se mora izvajati regulacija in menjava izrabljenih delov, npr. pragov, drsnih plošč, pritrilnega materiala, ipd;
- obod predora je potrebno obdelati tako, da bo površina gladka, brez ostrih robov in izstopajočega skalovja.

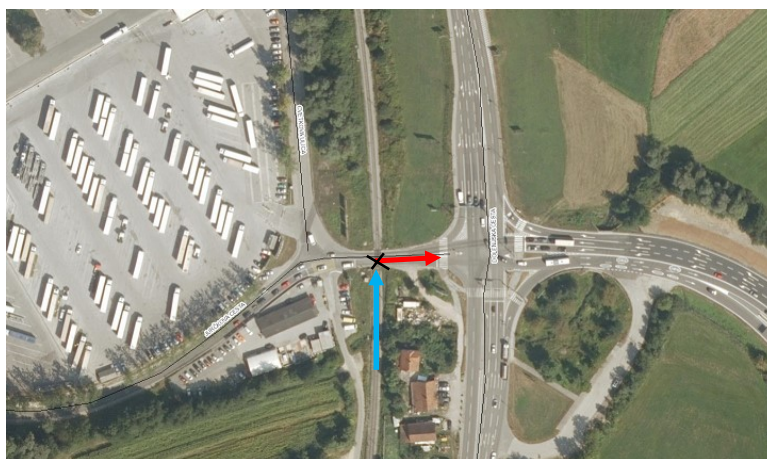
Po izjavah strojevodje v nesreči udeleženega vlaka št. 3220 in voznika cestnega tovornega motornega vozila, se je polpriklopnik cestnega tovornega motornega vozila nahajal na železniškem tiru nivojskega prehoda v trenutku, ko so se polzapornice pričele spuščati.

Slika št. 6: Rdeča puščica označuje smer vožnje cestnega tovornega motornega vozila s polpriklopnikom po Jurčkovi cesti iz smeri trgovskega centra Rudnik v smeri Dolenjska cesta, modra puščica smer vožnje potniškega vlaka št. 3220, ki je vozil iz smeri Novo mesto v smeri Ljubljana, črn križ pa točko trčenja na nivojskem prehodu.

Posredni vzrok za nesrečo je strjenost cestne in železniške infrastrukture na razmeroma majhnem območju. Zaradi regulacije cestnega prometa na semaforiziranem križišču Jurčkove ceste z Dolenjsko cesto in dovozom na južno ljubljansko obvoznico ter dinamiko in gostoto cestnega prometa, na območju nivojskega prehoda nastajajo zastoji cestnega prometa, kar pogosto povzroči napačno oceno o razpoložljivem prostoru voznikov cestnih tovornih vozil pred prečkanjem prehoda.

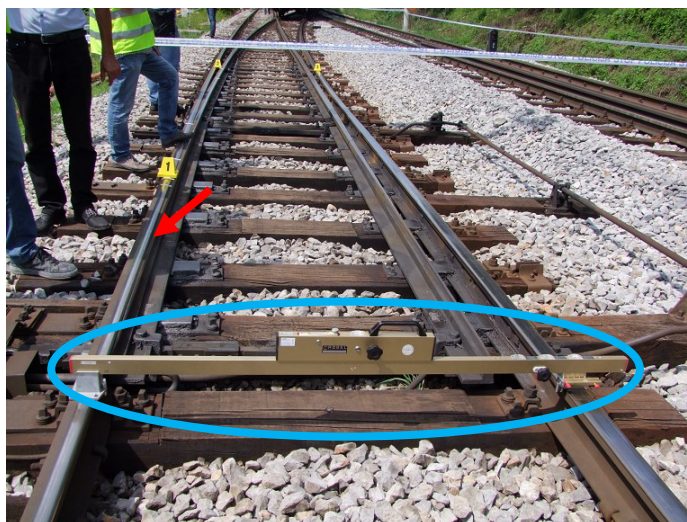
Dne 06.08.2019 je ob 10.02 uri, med uvažanjem mednarodnega potniškega vlaka št. 247, iz pravega levega tira med-postajnega odseka Zidani Most in Rimske Toplice, na tir št. 3 postaje Rimske Toplice, na kretnici št. 1, v km 509.350,4 v vlak uvrščen prvi vagon Ddmee št.: 51 55 949 1101-5, z vencema levih koles, drugega podstavnega vozička, naplezal v žleb med levo ostrico in

levo osnovno tirnico. Obe osi sta iztirili, ko sta med vožnjo vagona po naplezanju vencev levih koles, v žleb med levo ostrico in levo osnovno tirnico, z obema kolesoma, obe osi, zapeljali v prazen prostor med ostricama in osnovnima tirnicama kretnice št. 1 postaje Rimske Toplice.

Slika št. 7: Rdeča puščica prikazuje pričetek sledi naplezanja levih koles obeh osi drugega podstavnega vozička prvega vagona, moder romb pa timo merilo s katerim so se izvedle meritve kretnice št. 1 ob ogledu nesreče.

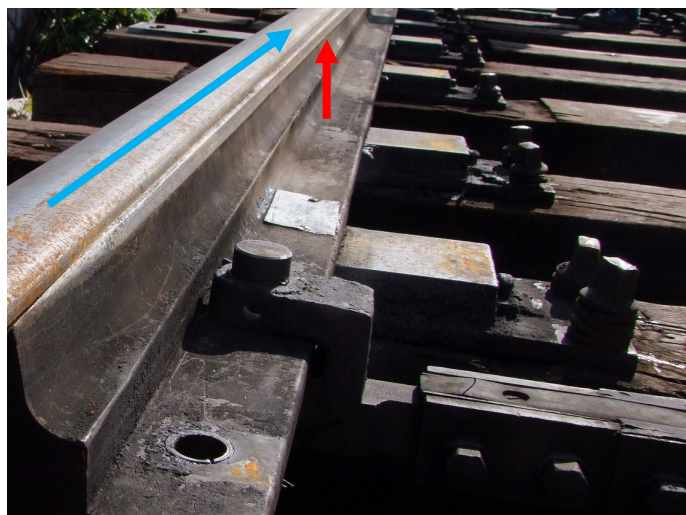
Dne 14.08.2019 je ob 17.20 uri, med uvažanjem mednarodnega tovornega vlaka št. 41914, iz pravega levega tira med-postajnega odseka Zidani Most in Rimske Toplice, na tir št. 2 postaje Rimske Toplice, na kretnici št. 1, v km 509.358,5 iztirila vlakovna lokomotiva 91 79 1 363-013-8. Lokomotiva je z venci vseh treh levih koles, prvega podstavnega vozička, naplezala v žleb med levo ostrico in levo osnovno tirnico. Vse tri osi so iztirile, ko so med vožnjo po naplezanju vencev levih koles, v žleb med levo ostrico in levo osnovno tirnico, z vsemi šestimi kolesi, vseh treh osi, zapeljale v prazen prostor med ostricama in osnovnima tirnicama kretnice št. 1 postaje Rimske Toplice.

Slika št. 8: Rdeča puščica prikazuje pričetek sledi naplezanja vencev levih koles na glavo leve ostrice kretnice št. 1 med drugim in tretjim pragom, modra pa smer vožnje vlaka št. 41914.

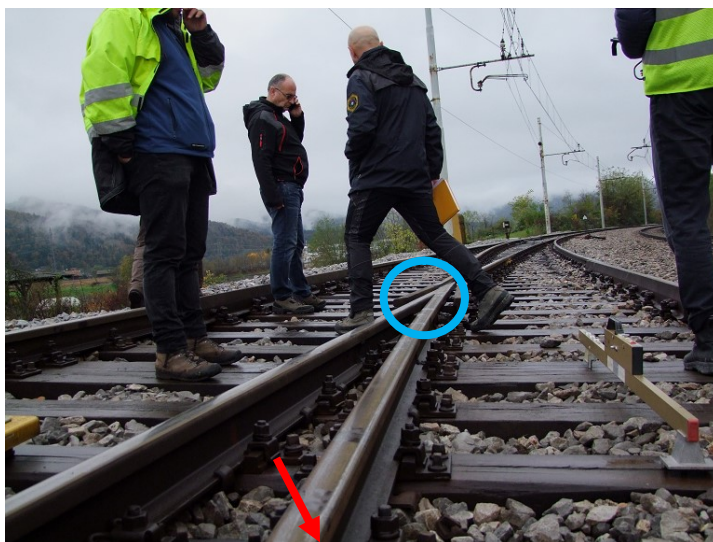
Dne 06.11.2019 je ob 00:58 uri med izvozom mednarodnega tovornega vlaka št. 40851 iz tira št. 2 postaje Breg, na kretniški zvezi kretnic št. 8 in 9, iztirila druga os prvega podstavnega vozička 16. vagona. Os podstavnega vozička vagona Ssgmrs št. 37 80 495 2537-1 je iztirila zaradi naplezanja levega kolesa na glavo tirnice, med vožnjo po kretniški zvezi, kar je bilo mogoče razbrati iz sledi na levi tirnici 4,2 m pred srcem kretnice št. 9, v km 494.661 ter na desni tirnici 1,0 m pred vodilno tirnico srca kretnice št. 9.

Slika št. 9: Rdeča puščica prikazuje pričetek sledi naplezanja levega kolesa, pred srcem kretnice št. 9, moder krog pa označuje, začetne sledi iztirjenja levega kolesa.
