Št. zadeve: SM-RNKJAV14S

ZADEVA: **STROKOVNO MNENJE o ogroženosti stavbe Javornik 14, Ravne na Koroškem**

ZADEVA: Geološko mnenje o plazovni nevarnosti lokacije na naslovu Javornik 14

OBJEKT: **STROKOVNA PODPORA DIREKCIJI RS ZA VODE, V OBLIKI IZDELAVE STROKOVNIH MNENJ – SKLOP 1 – POREČJE MEŽE IN MISLINJE**

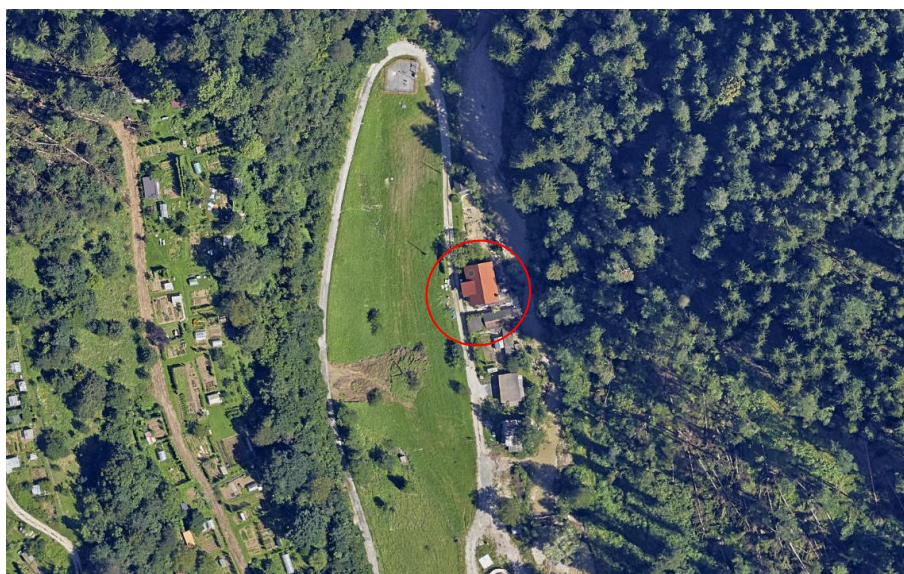
Slika 1: Pogled (DOF) na širše območje stanovanjskega objekta Javornik 14, po ujmi avgusta 2023. Z rdečo barvo označen obravnavani objekt.

Po terenskem ogledu je bilo ugotovljeno, da je bil objekt med Ujmo 2023 poplavljen. Voda je spodjedla temelje objekta in le-ta se je posledično močno posedel. Po celotnem objektu na zunanji in notranji strani so vidne številne večje razpoke.

Po terenskem ogledu in inženirski presoji ugotavljamo, da je objekt na nevarnem območju, saj lahko ob močnem deževju pride do ponovne poplave in posledično do novega posedanja objekta, kar lahko ogrozi življenja ali zdravje ljudi.

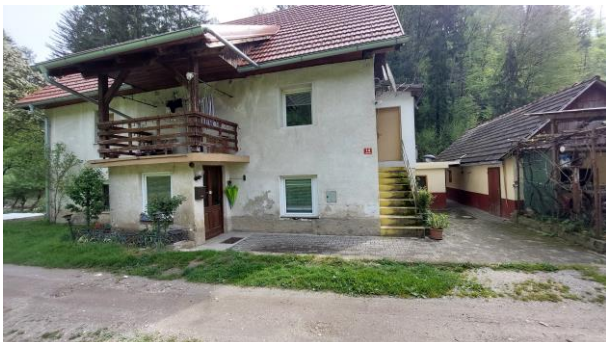
Fotografija 1: Objekt Javornik 14 (19.4.2024).

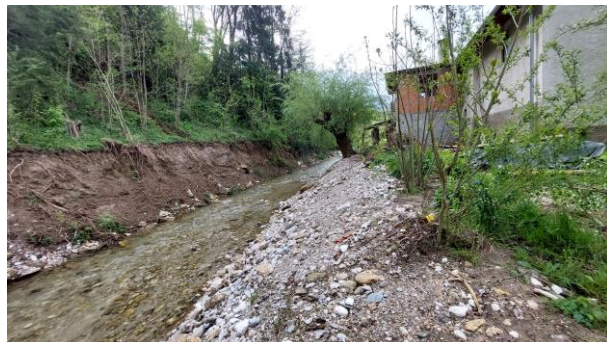
Fotografija 2: Naplavine in erozija ob vodotoku Hotuljka (19.4.2024).

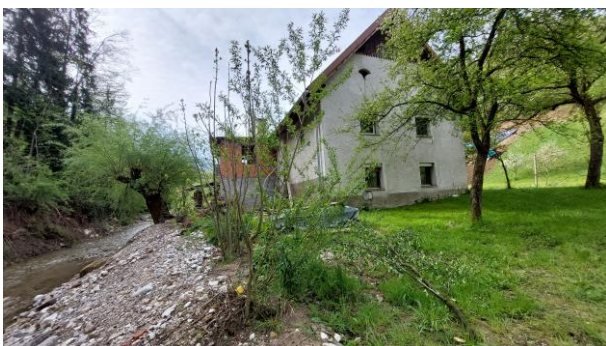
Fotografija 3: Pogled na Javornik 14, ki se nahaja tik ob strugi vodotoka (19.4.2024).

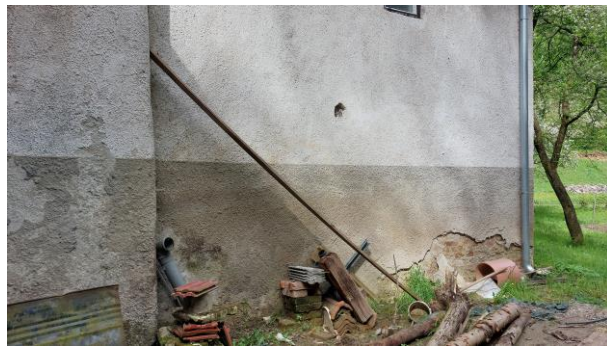
Fotografija 4: Razpoke na spodnjem delu objekta (19.4.2024).

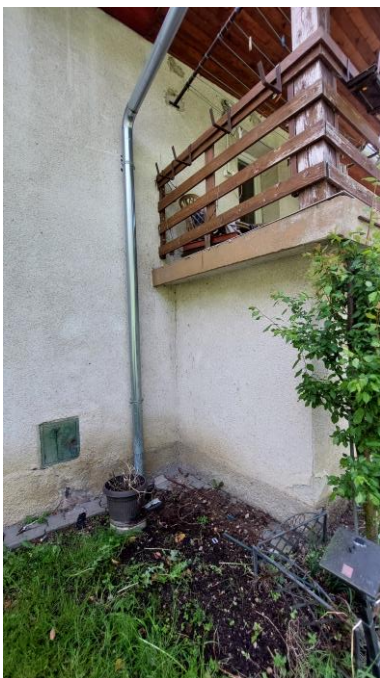
Fotografija 5: Razpoke na zgornjem delu objekta (19.4.2024).

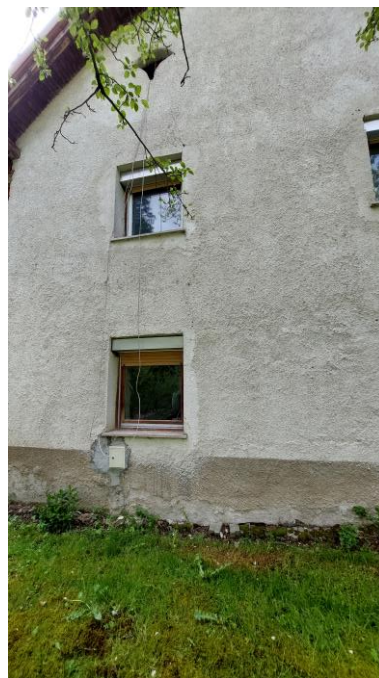
Fotografija 6: Razpoke tudi ob oknih, ki se ne dajo odpreti (19.4.2024).

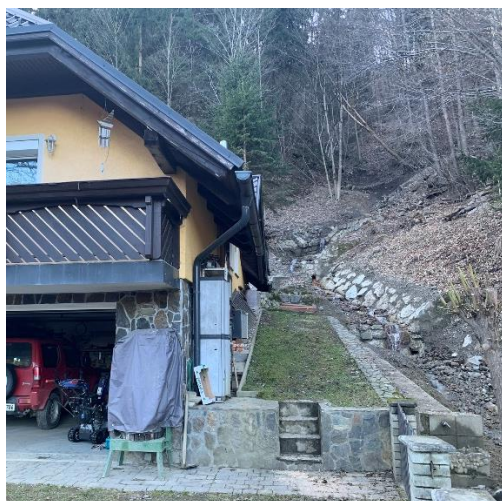
Slika 13: Objekt in hudournik ob objektu (vir: VGB Maribor d.o.o., februar 2024)

Objekt je ogrožen iz vira drobirskega toka plazovine in hudournika. Predlagamo premestitev objekta. Na podlagi Geološko mnenje o plazovni in erozijski nevarnosti je za predmetni objekt s strani Državno tehnične pisarne že odrejena premestitev.

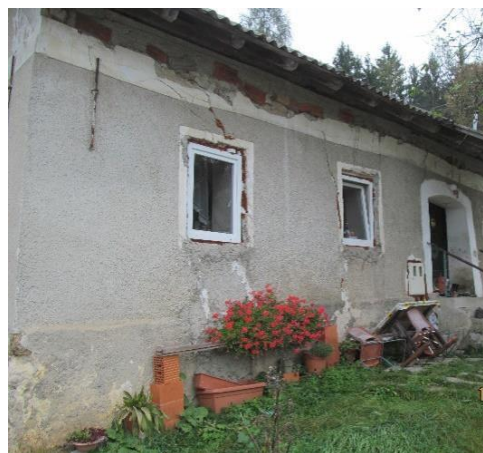
Slika 15: Objekt Onkraj Meže 8 (vir: Občina Mežica, oktober 2023)

Objekt ni v območju nevarnosti zaznanih vodotokov iz uradnih podatkov baz (Atlas voda). Objekt leži na plazišču in je močno poškodovan in razpokan zaradi plazenja tal.

Objekt ni poplavno ogrožen. Na podlagi geotehničnega mnenja je za predmetni objekt s strani Državno tehnične pisarne že odrejena premestitev.

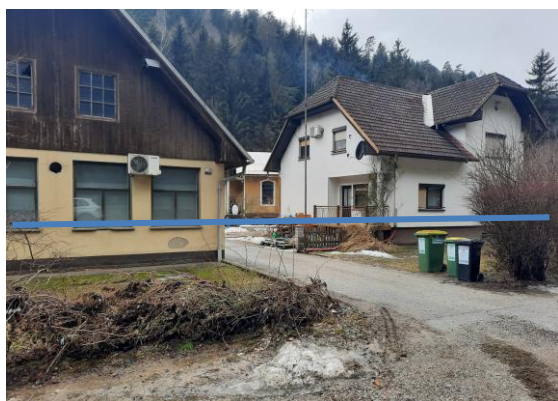
Slika 22: Objekti Poljana 2 in 2a s prikazom gladine avgust 2023 (vir: VGB Maribor)

Na podlagi obstoječih hidravličnih analiz je ugotovljeno, da je območje objektov Poljana 2 in 2A poplavljenost že ob nastopu Q10 Meže. Do največjega prelivanja iz struge prihaja ravno v območju objektov. To se je potrdilo tudi ob ujmi avgusta 2023. Pri pretokih ranga Q100 je poplavljenost tudi regionalna cesta. Globine vode avgusta lani so presegle 1 m. Poplavljeni so bili kletni in bivalni prostori. Lega objektov je glede na poplavno sliko dokaj neugodna. Objekti se nahajajo na sredini manjše poplavne ravnice, poplavna voda pa na območje doteka neposredno iz struge kot tudi po cesti kot posledica prelivanja levega brega Meže gorvodno in najverjetneje tudi levega brega Šentanelške reke. Lokalno varovanje objektov je sicer možno s kombinacijo zidov/nasipov in montažnih zagatnic na dovozu, vendar zaradi hudourniškega značaja Meže in Šentanelške reke, poplavljenosti objektov iz vseh smeri, otežene evakuacije, menimo da bi bilo smiselno objekt premestiti.

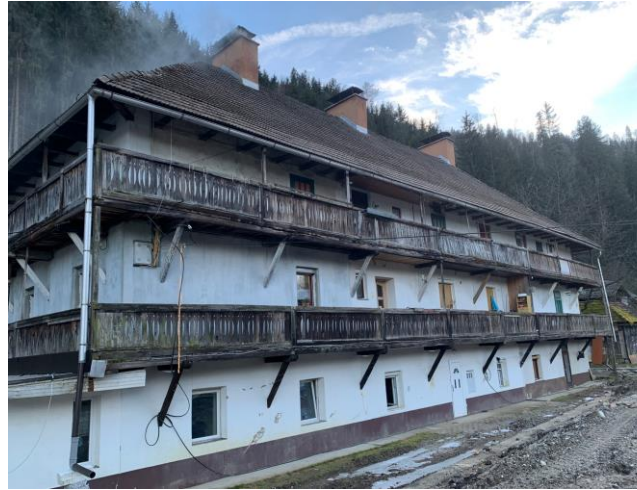
Slika 29: Objekt Stare sledi 33 (vir: VGB Maribor)

Objekt je umeščen med strugo Meže na eni in nestabilno hribino – plazom na drugi strani. Objekt se nahaja v priobalnem pasu Meže. Projektno poplavno varnost (Q100 z varnostno višino in upoštevano odpornostjo na podnebne spremembe) bi bilo mogoče doseči z izvedbo visokovodnega zidu neposredno ob strugi Meže v dolžini ca 200 m ter ureditvijo zalednih vod. Na podlagi vidnih večjih razpok na objektu, ocenjujemo, da je objekt statično problematičen (predlagamo še predhodno statično preverbo). V primeru, da je objekt statično poškodovan in je potrebna večja rekonstrukcija, predlagamo premestitev objekta.

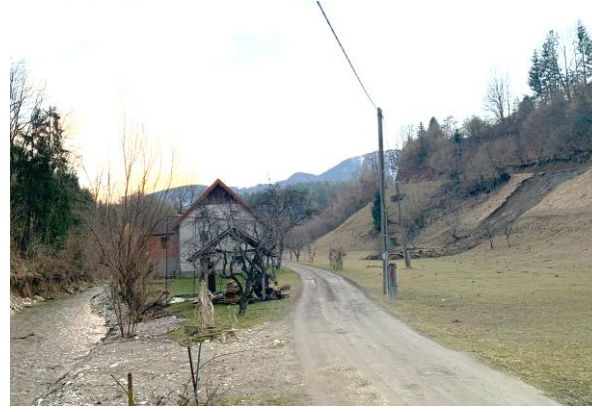
Objekt na naslovu Javornik 14 je edini stanovanjski objekt v dolini v zadnjem kilometru izlivnega odseka Hotulje. Objekt je ogrožen zaradi plazenja pobočja v neposredni bližini. Potrebna je geotehnična opredelitev. Menimo, da je zagotavljanje poplavne varnosti objekta zelo problematično in tehnično zahtevno, zaradi razlivanja poplav iz struge gorvodno in vzporednega toka vode ob samem objektu. Protipoplavne ureditve bi zahtevale ureditev struge in izvedbo protipoplavnega zidu/nasipa v dolžini ca 230 m, prav tako bi bilo potrebno urediti tudi odvodnjo zalednih vod. Predlagamo premestitev.

Slika 38: Objekt Javornik 14, desno na sliki viden plaz (vir: VGB Maribor)

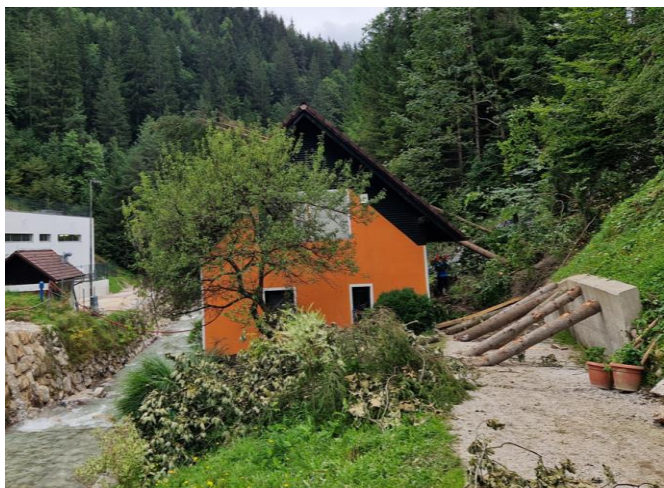
Slika 40: Objekt Spodnji Razbor 4 (vir: VGP Drava Ptuj)

Ob ujmi avgusta 2023 se je v zaledju objekta sprožil plaz. Stanovanjski objekt in podporna konstrukcija pod objektom sta močno poškodovana. Na podlagi geotehničnega mnenja je za predmetni objekt s strani Državno tehnične pisarne že odrejena premestitev.
