Št. zadeve: SM-MEŽPOL19S

ZADEVA: **STROKOVNO MNENJE o ogroženosti stavbe Polena 19, Mežica**

OBJEKT: **STROKOVNA PODPORA DIREKCIJI RS ZA VODE, V OBLIKI IZDELAVE STROKOVNIH MNENJ – SKLOP 1 – POREČJE MEŽE IN MISLINJE**

**NADOMESTITVENI OBJEKTI - izvleček**

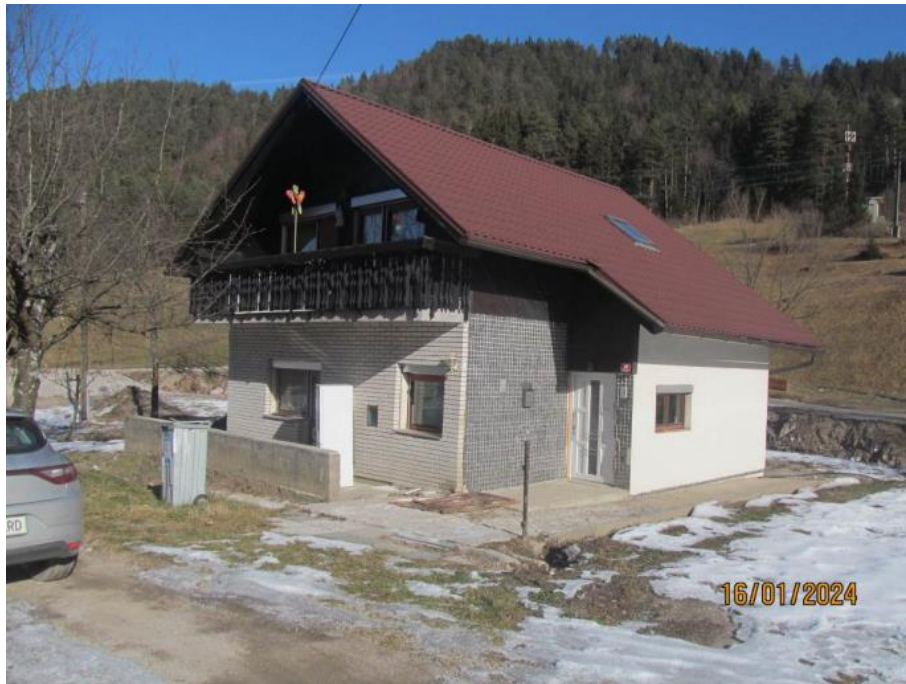
*Fotografija 1; objekt Polena 19*

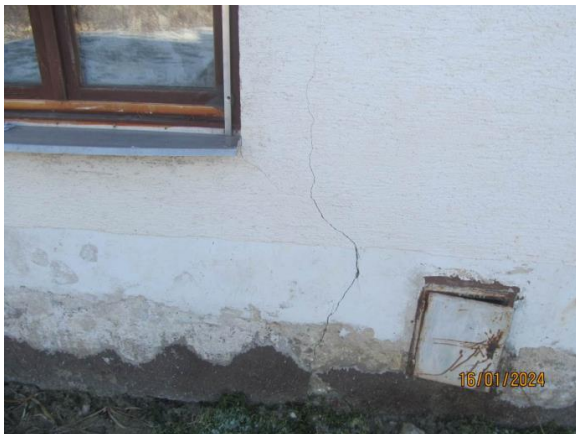
*Fotografija 2: Vertikalna razpoka na nosilni steni*

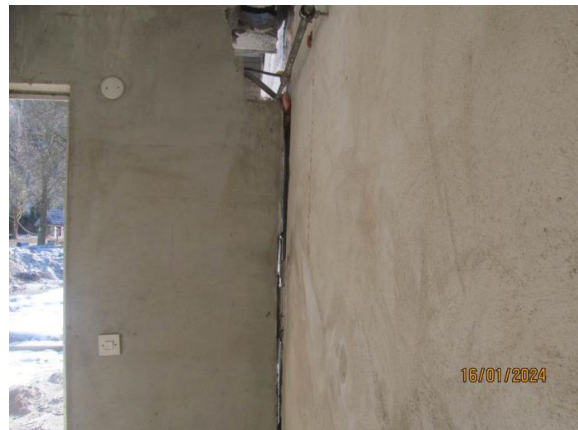
*Fotografija 3; Posedek prizidka*

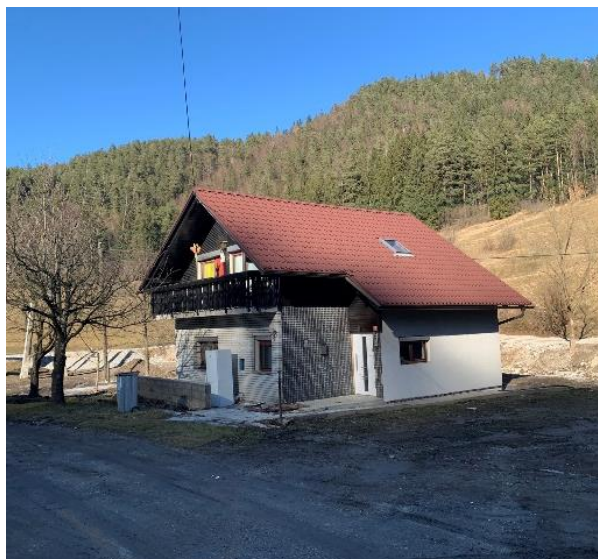
Slika 10: Objekt Polena 19 v februarju 2024 (vir: VGB Maribor d.o.o.)

Objekt je bil v poplavah 2023 poškodovan zaradi erozijskih sil vode, prav tako je poplavno ogrožen in se nahaja neposredno ob strugi vodotoka. Glede na lokacijo in ogroženost objekta predlagamo premestitev objekta.

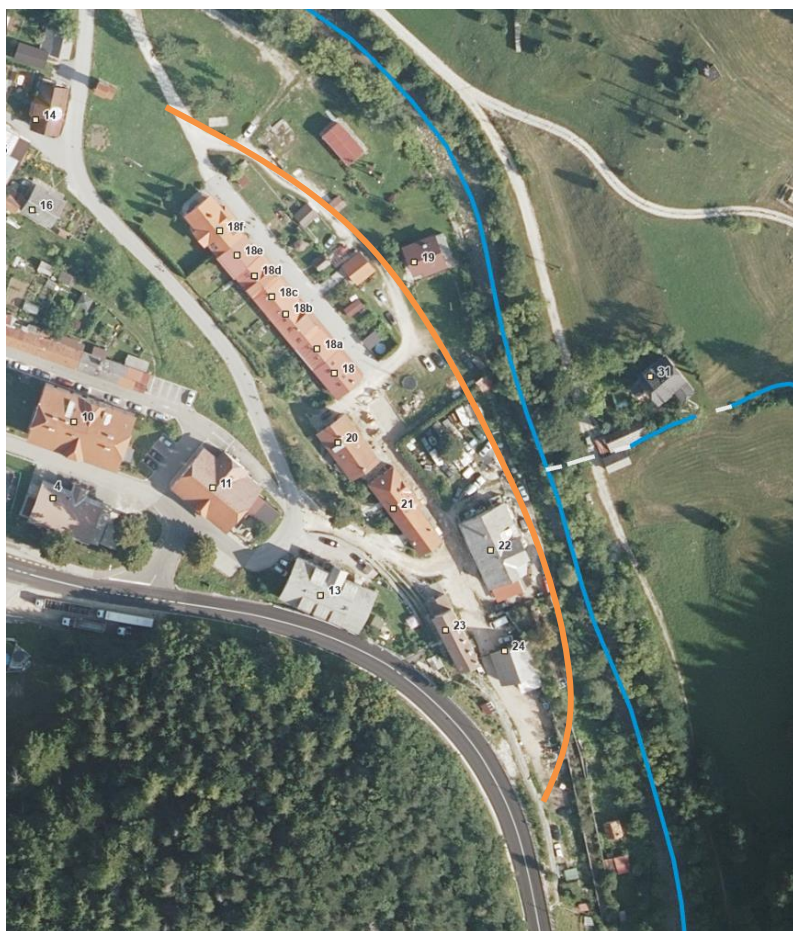
*Slika 11: Možni ukrep izvedbe protipoplavnega nasipa/zidu*

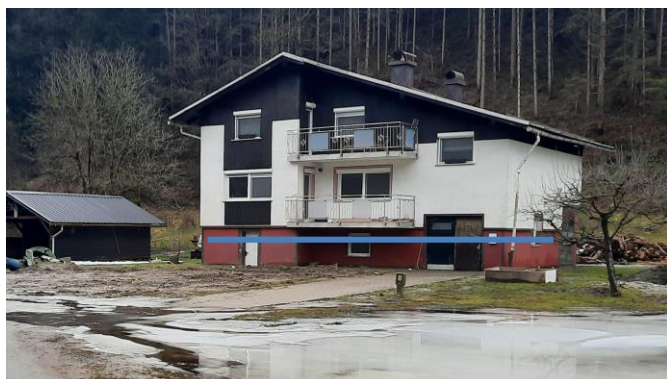
Objekt Poljana 4 je imel poplavljeno pritlično etažo, kjer se nahajajo servisni prostori. Bivalni del ni bil poplavljen. Objekt je statično problematičen, saj se je na eni strani posedel. Tehnično gledano, bi bilo možno izvesti novogradnjo na isti lokaciji z lokalnimi ukrepi in gradnjo odpornega objekta na poplave, vendar pa je problematična širša poplavna slika, saj zaradi poplavljenih dostopnih poti, velikih globin ter hitrosti poplavnih tokov večjih od 1m/s, ob poplavih ni mogoče izvesti evakuacije.

Slika 19: Objekt Poljana 4 (vir: VGB Maribor)

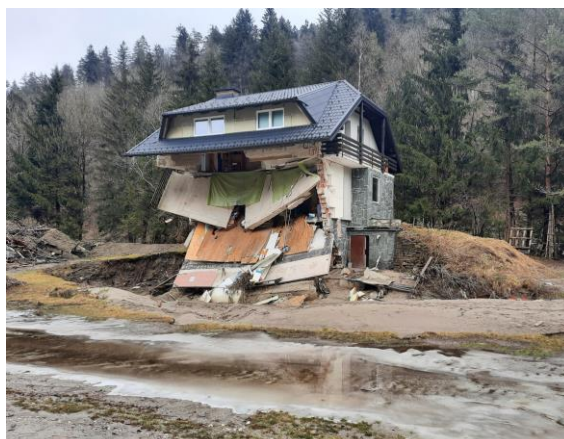
Objekt na lokaciji Poljana 6A se nahaja neposredno ob strugi in je bil ob poplavih delno porušen in ni primeren za bivanje. Objekt se nahaja v velikem razredu poplavne nevarnosti, na širšem območju se ob poplavih pojavljajo hitrosti večje od 1 m/s, evakuacija ni možna. Objekt in lokacija nista primerna za bivanje. **Za objekt na naslovu Poljana 6A je s strani Državno tehnične pisarne že odrejena premestitev.**

**Slika 21: Objekt Poljana 6A (vir: VGB Maribor)**

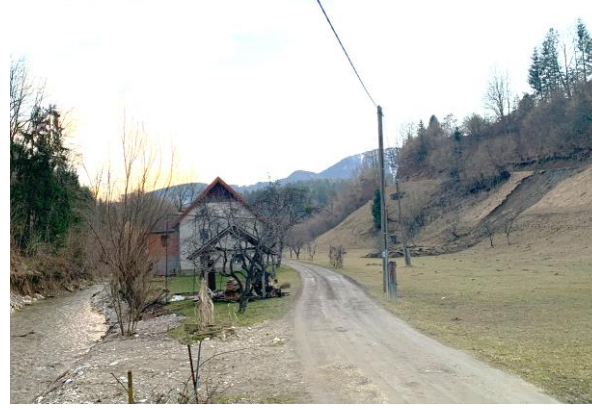
**Objekt na naslovu Javornik 14 je edini stanovanjski objekt v dolini v zadnjem kilometru izlivnega odseka Hotulje. Objekt je ogrožen zaradi plazenja pobočja v neposredni bližini. Potrebna je geotehnična opredelitev. Menimo, da je zagotavljanje poplavne varnosti objekta zelo problematično in tehnično zahtevno, zaradi razlivanja poplav iz struge gorvodno in vzporednega toka vode ob samem objektu. Protipoplavne ureditve bi zahtevale ureditev struge in izvedbo protipoplavnega zidu/nasipa v dolžini ca 230 m, prav tako bi bilo potrebno urediti tudi odvodnjo zalednih vod. Predlagamo premestitev.**

**Slika 38: Objekt Javornik 14, desno na sliki viden plaz (vir: VGB Maribor)**
