Številka: SM-PRVSTS33S

ZADEVA: STROKOVNO MNENJE o ogroženosti stavbe Stare sledi 33, Prevalje

ZADEVA: Strokovno mnenje o stanju objekta Stare sledi 33, Prevalje

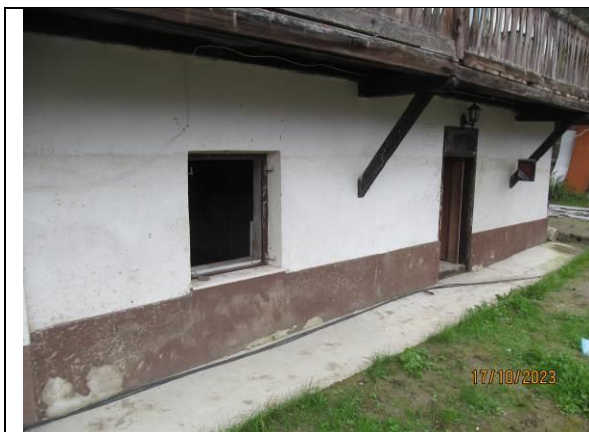
Evidentirana poplavna kota na fasadi

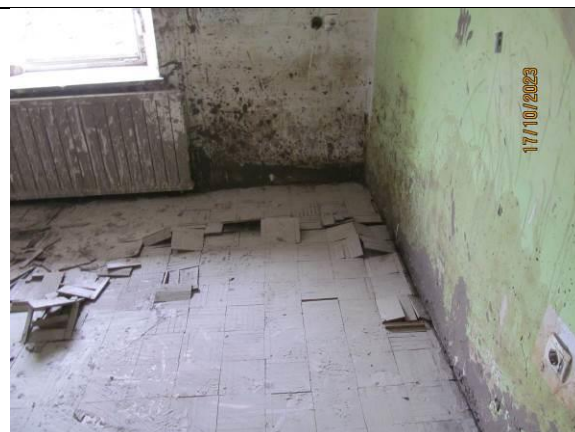
Stanje v dnevni sobi v enem izmed stanovanj v pritličju

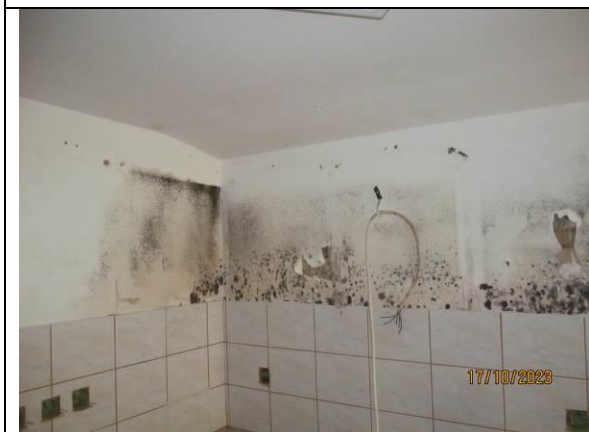
Pojav plesni na površini zidov zaradi zasičenosti z vodo v zidovih

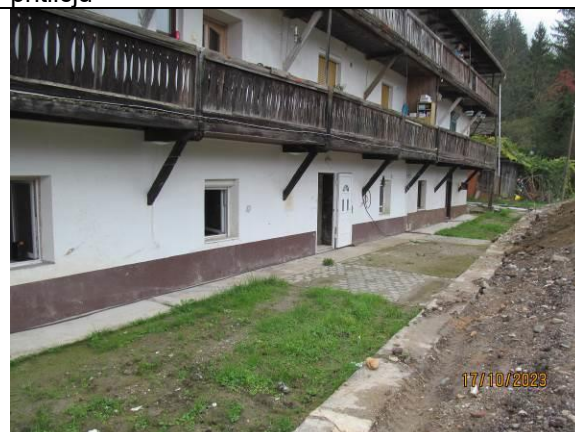
Pogled na pritličje v katerem so bila poplavljeni skupno tri stanovanja

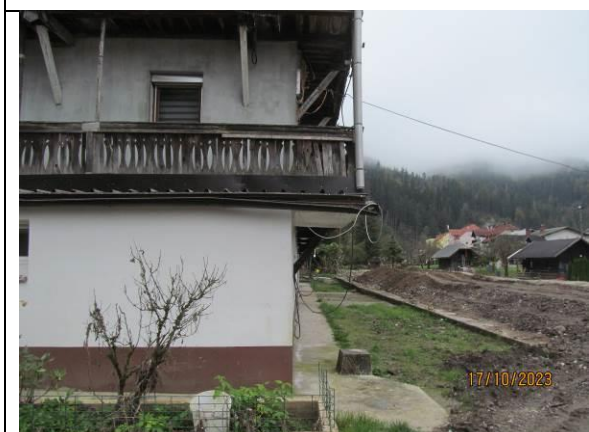
Povešen balkon nad pritličjem na severni strani

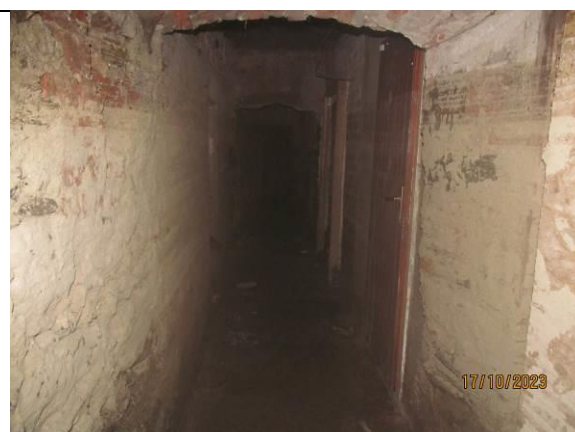
Hodnik v kletnem delu, kjer se nahajajo shrambe etažnih lastnikov

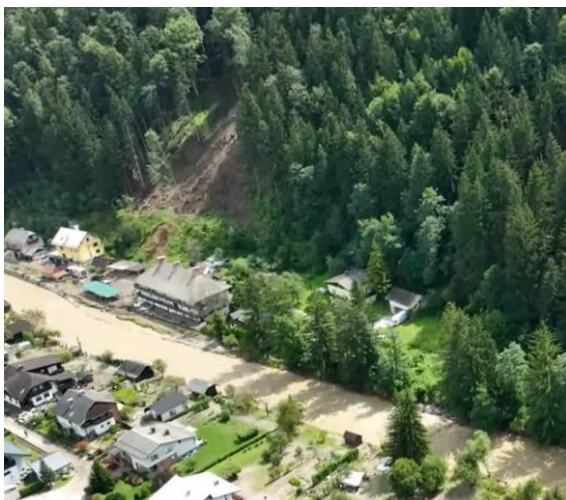
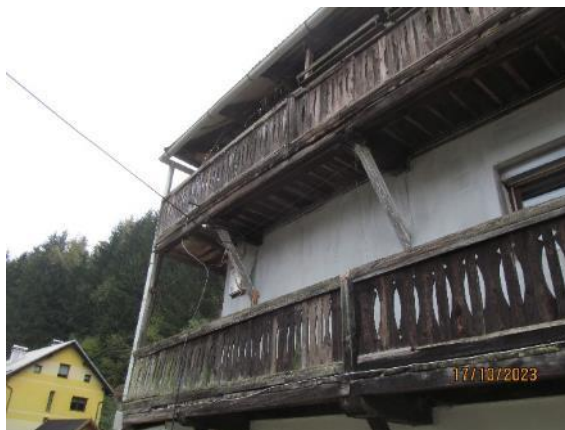
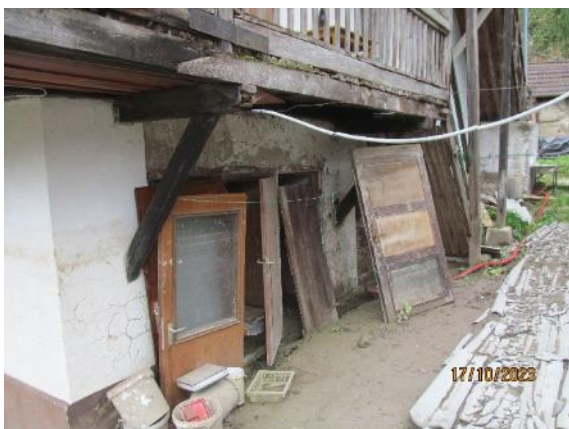
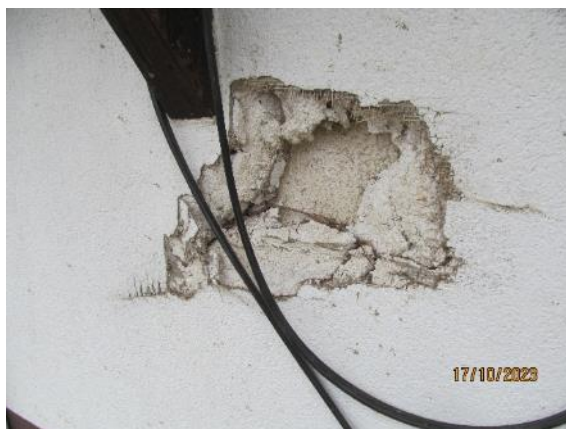
Poplave so na objektu povzročile določene poškodbe: odneslo je podporne stebre balkonov, vidne so tudi razpoke na nosilnih zidovih na mestu kjer ni izolacije. Voda je omočila kletne zidove in verjetno zmeščala tudi podlago.

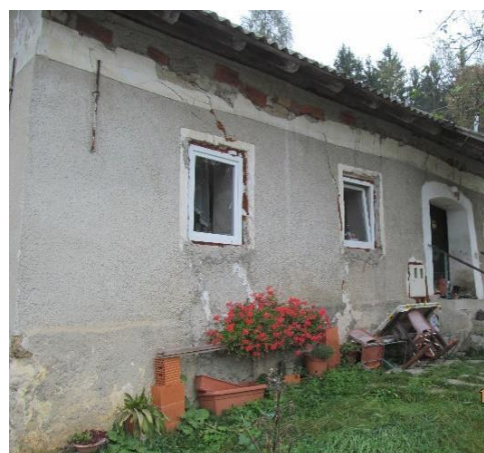
Slika 15: Objekt Onkraj Meže 8 (vir: Občina Mežica, oktober 2023)

Objekt ni v območju nevarnosti zaznanih vodotokov iz uradnih podatkov baz (Atlas voda). Objekt leži na plazišču in je močno poškodovan in razpokan zaradi plazenja tal.

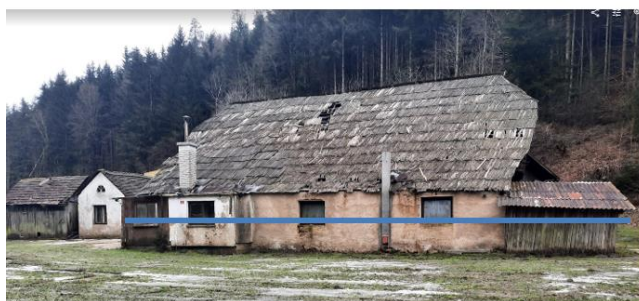
Med objektom Poljana 4 in 6A se nahajata še dva objekta s hišno številko, Poljana 5 in 6. Oba objekta sta bila ob ogledu terena videti dalj časa zapuščena, propadajoča in nista primerna za bivanje.

Slika 22: Objekta na naslovu Poljana 5 in 6. Na sliki označen doseg poplav avgusta 2023 (vir: VGB Maribor).

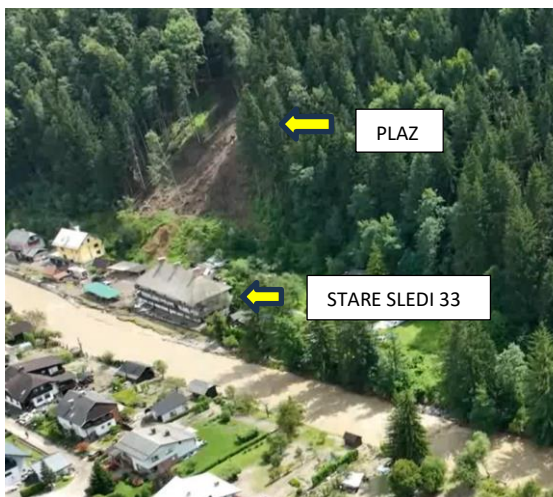
Objekt je umeščen med strugo Meže na eni in nestabilno hribino – plazom na drugi strani. Objekt se nahaja v priobalnem pasu Meže. Projektno poplavno varnost (Q100 z varnostno višino in upoštevano odpornostjo na podnebne spremembe) bi bilo mogoče doseči z izvedbo visokovodnega zidu neposredno ob strugi Meže v dolžini ca 200 m ter ureditvijo zalednih vod. Na podlagi vidnih večjih razpok na objektu, ocenjujemo, da je objekt statično problematičen (predlagamo še predhodno statično preverbo). V primeru, da je objekt statično poškodovan in je potrebna večja rekonstrukcija, predlagamo premestitev objekta.

Slika 29: Posnetek po poplavi. Viden plaz v zaledju
(vir: www.thundershare.net, 21.12.2023)
