Številka: SM-VLNARN14S

ZADEVA: STROKOVNO MNENJE o ogroženosti stavbe Arnače 14, 3320 Velenje

Številka: DTP_DB7050/33-1

ZADEVA: Strokovno mnenje o stanju objekta Arnače14

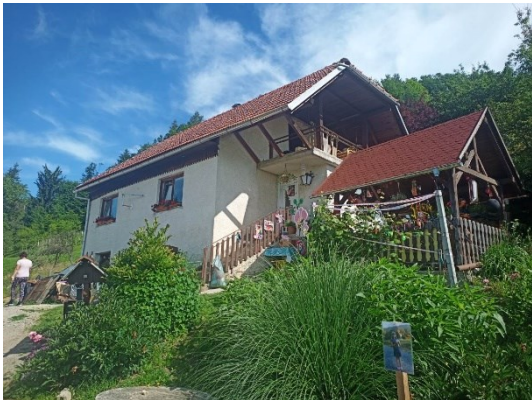
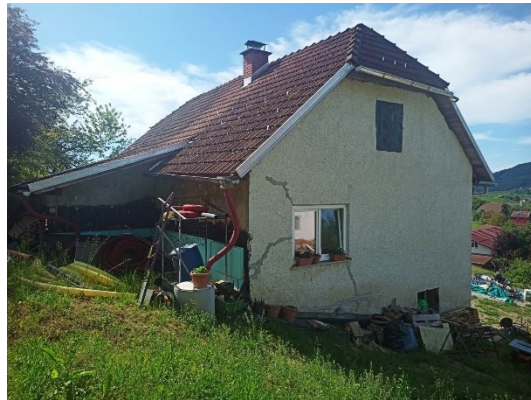
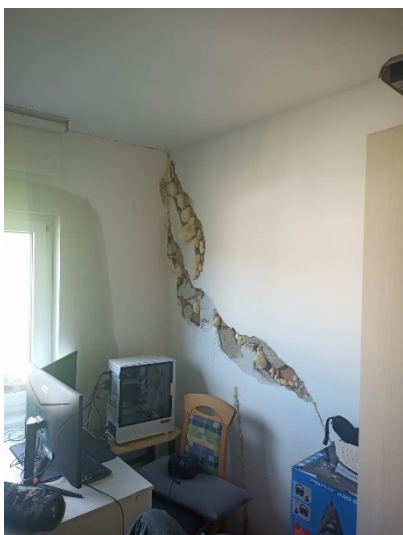
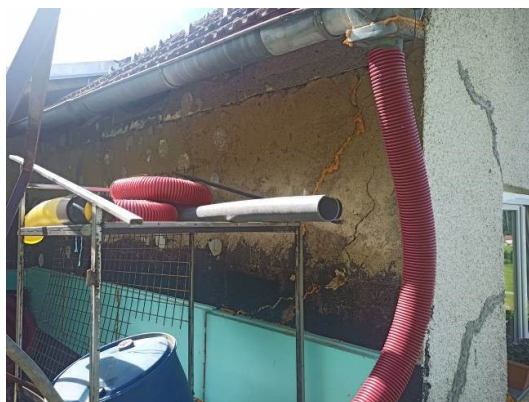
Priloga 1: Fotografije stanja objekta po elementarni nesreči z dne 4.8.2023 (arhiv DTP)

Objekt Arnače 14 je bil v neurju 4.8.2023 poškodovan zaradi plazov v neposredni bližini. Plaz se je sprožil SZ od objekta, nevarno poškodoval zahodno zunanjo steno objekta ter delno porušil hlev, ki se je nahajal pod plazom. Temelji objekta so bili v tem času sanirani v lastni režiji, vendar sanacija ni zadostna. Kot izhaja iz strokovnih podlag "Strokovno mnenje o stanju objekta Arnače14" z dne 25.9.2024, ki je priloga temu mnenju, bi bilo potrebno izvesti temeljito rekonstrukcijo objekta na podlagi sondiranja objekta in ponovne statične in seizmične analize. Skladno z veljavno zakonodajo bi bilo potrebno objektu zagotoviti mehansko odpornost in stabilnost po današnjih standardih, kar pa bi zahtevalo, da se celotna nosilna konstrukcija utrdi na nosilnost, kot jo zahtevajo današnji standardi, tudi tisti deli konstrukcije, ki niso poškodovani. Glede na stanje bi bila takšna rekonstrukcija ekonomsko nesprejemljiva. Objekt je v sedanjem stanju ni varen za bivanje.

Glede na zgoraj navedena dejstva smatramo, da je objekt zaradi zemeljskega plazov znatno poškodovan, nevaren za bivanje in predlagamo njegovo NUJNO ODSTRANITEV.

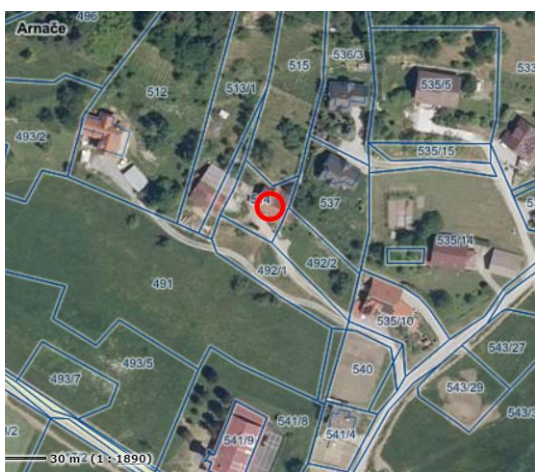
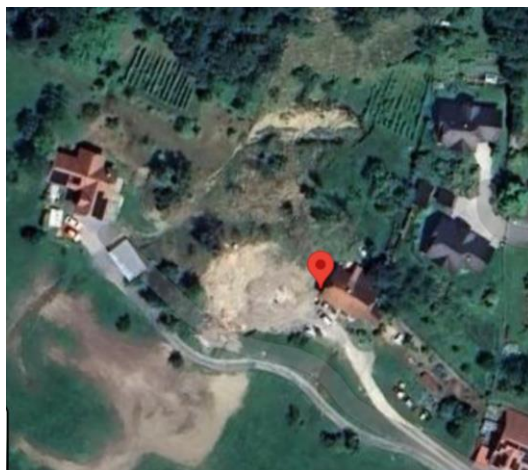
Slika 1: Situacija pred poplavami (levo) in danes(desno)

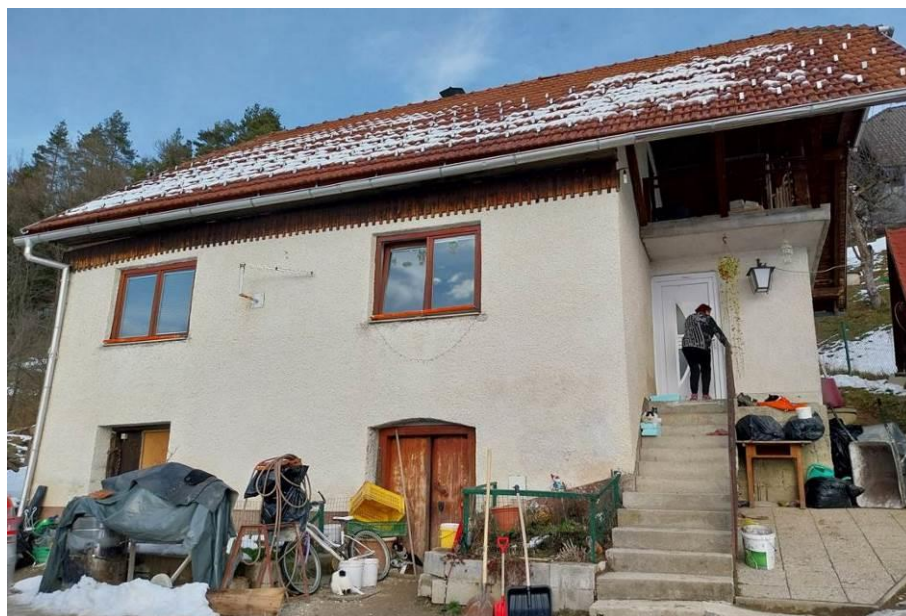
Slika 2: Obravnavan objekt – Arnače 14

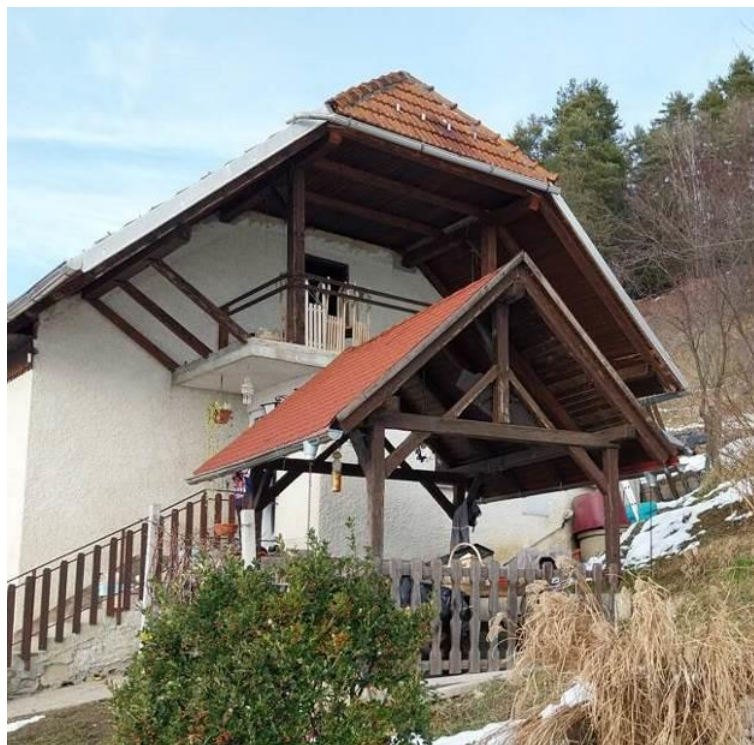
Slika 3v Arnače 14, JV fasada stanovanjskega objekta

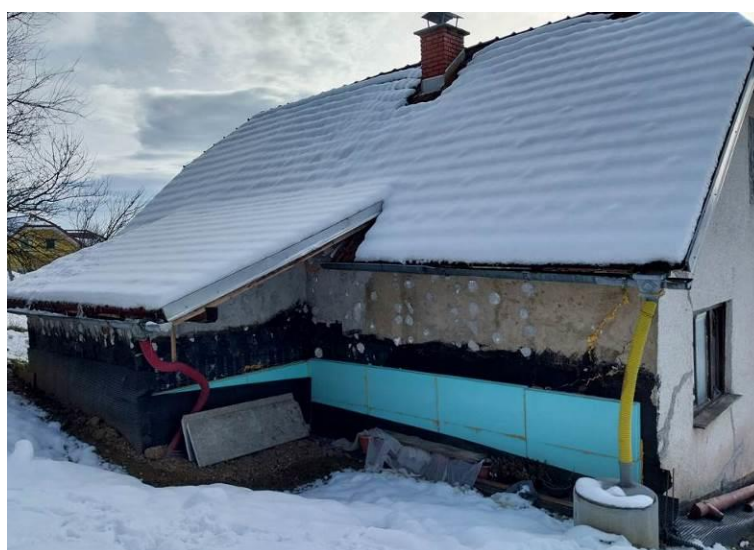
Slika 4 Arnače 14, SV fasada stanovanjskega objekta

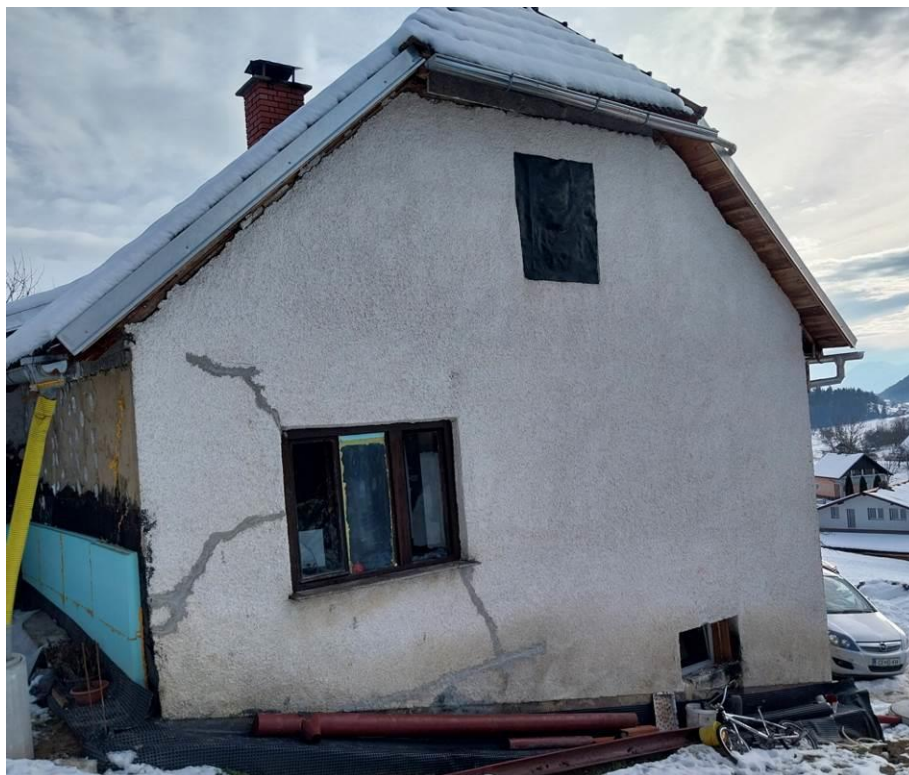
Pred leti se je nad objektom, sprožil plaz, ki je bil verjetno posledica novogradnje, ki se je izvajala nad objektom. Plaz je bil saniran in se v neurju 4.8. ni ponovno sprožil. Nov plaz, ki se je sprožil kot posledica tega neurja, je lociran zahodno od objekta. Poškodoval je zaledni zahodni vogal objekta. Povzročil je premik in posedanje temeljnih tal na tem mestu, kar je povzročilo močnejše strižne razpoke v nosilnem zidu, velikostnega razreda 3 cm.

Slika 5 Arnače 14, SZ fasada stanovanjskega objekta

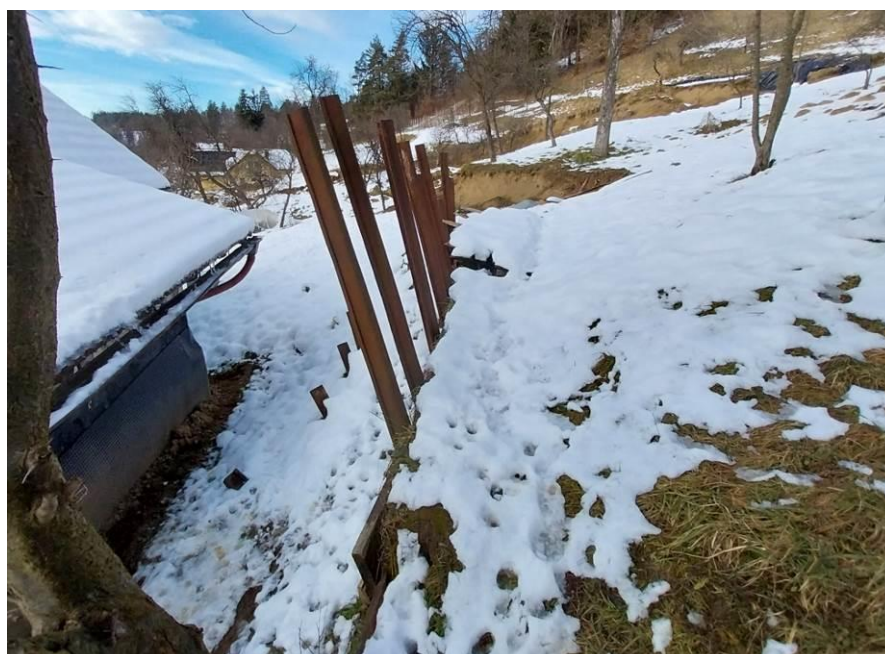
Poškodovani vogal so lastniki delno sanirali v lastni režiji, vendar ta sanacija ne zadostuje za zagotavljanje varnosti objekta. Glede na močnejše konstrukcijske poškodbe v zidovih bi bilo potrebno objekt temeljito pregledati s sondiranjem, ga statično analizirati in nato rekonstruirati. Med najnujnejšimi ukrepi, ki jih lahko podamo že na podlagi videne situacije bi bili:

Slika 6 Arnače 14, v zaledju stanovanjskega objekta izveden začasni oporni zid iz jeklenih traverz in lesenih plohov

- preveriti izvedbo podbetoniranja in jo po potrebi dopolniti po celotnem obodnem južnem zidu
- sanirati razpoke v poškodovanem zidovju in to z injektiranjem s injekcijsko maso na cementni osnovi, da se ponovno vzpostavi njihova strižna nosilnost.
- povezati nosilne zidove v nadstropju z jeklenimi vezmi in s tem preprečiti razpiranje zidov na vogalih in povečati togost in homogenost konstrukcije.
- obnoviti objekt po teh ukrepih v funkcionalno stanje, kot je bilo pred nesrečo in pred navedenimi posegi.

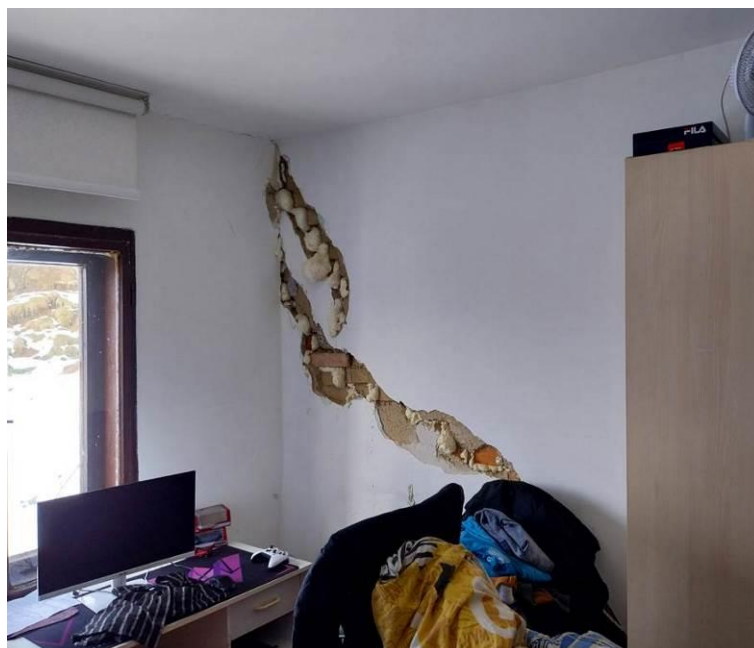
Slika 7 Arnače 14, poškodbe-razpoke v pritličju stanovanjskega objekta

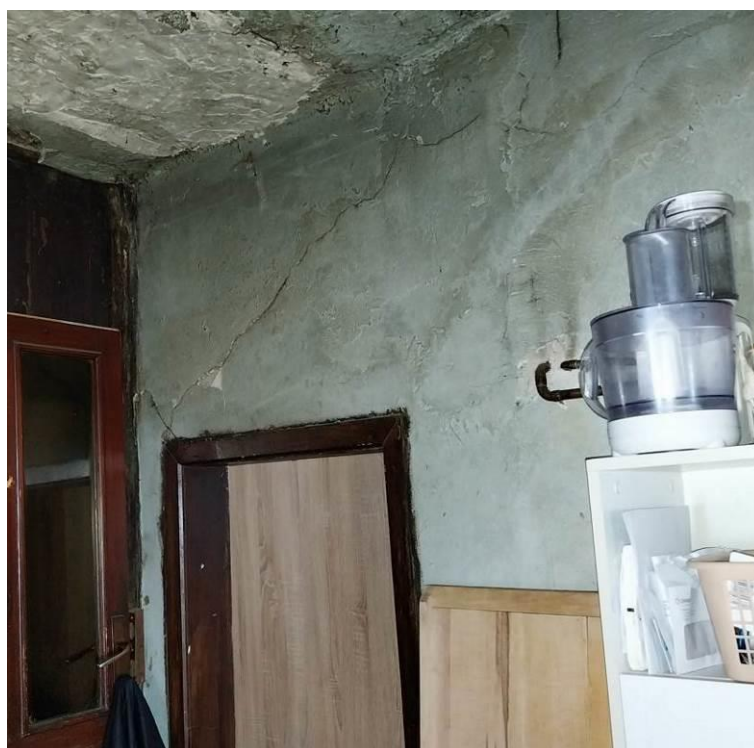
Slika 8 Arnače 14, poškodbe-razpoke v pritličju stanovanjskega objekta

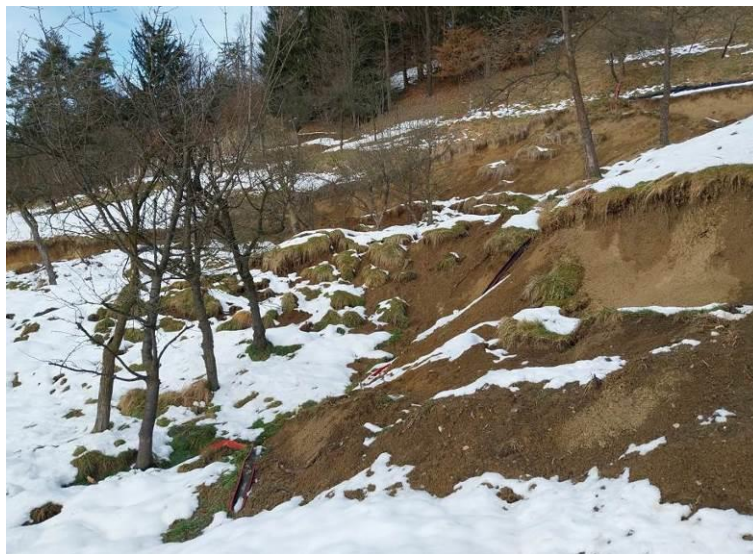
Slika 9 Arnače 14, pogled na plazovito območje nad objektoma

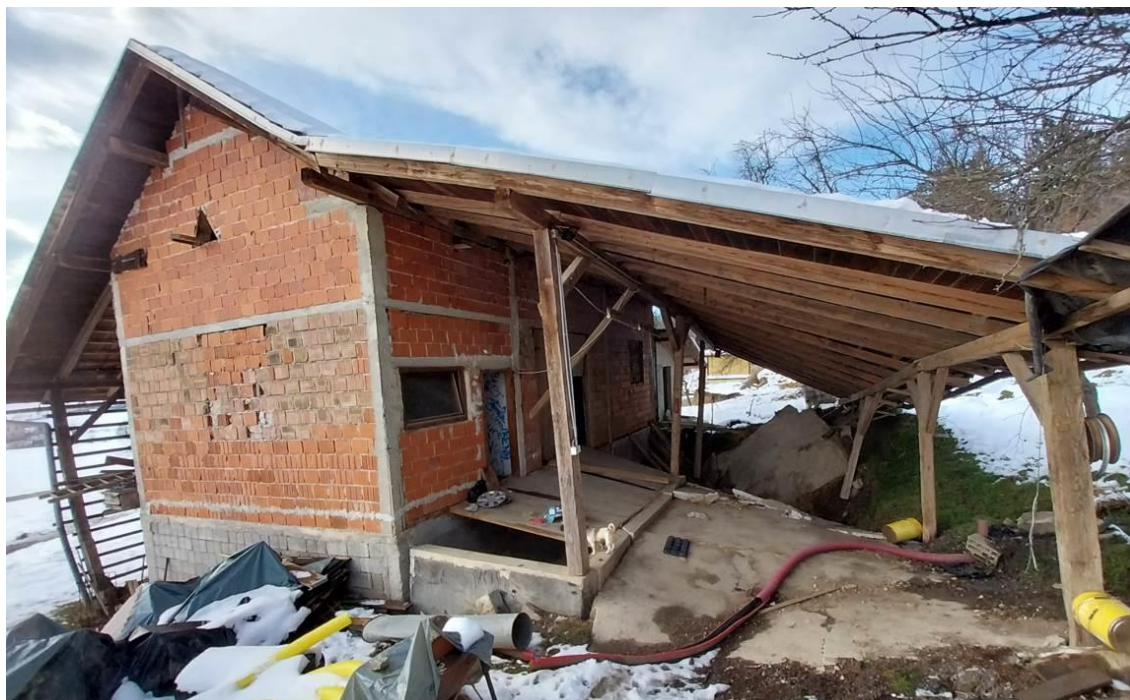
Slika 10 Arnače 14, močno poškodovano gospodarsko poslopje zaradi plazu
