ZADEVA: STROKOVNO MNENJE o ogroženosti stavbe Loke 35, Ljubno

Številka: DTP_DB7050/35-4

ZADEVA: Mnenje o stanju objekta Loke 35, Ljubno

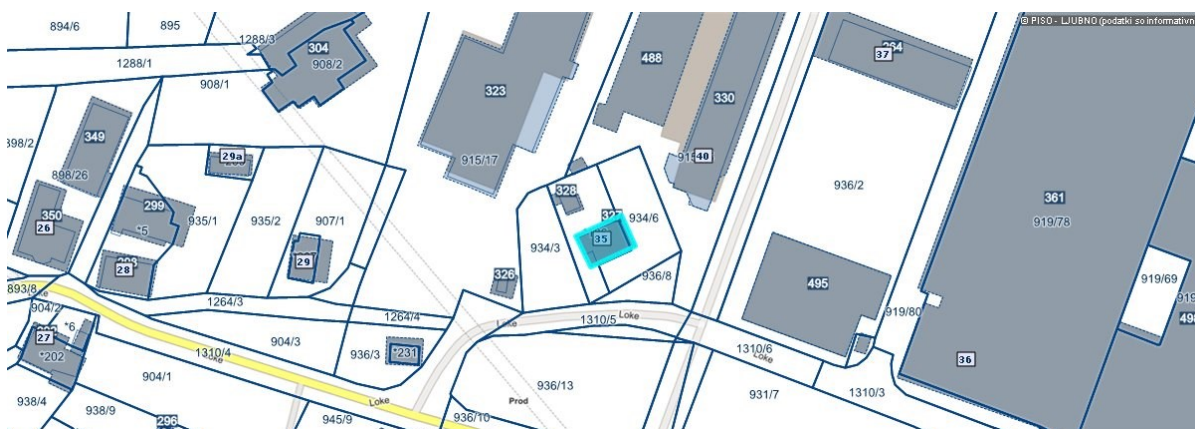
Slika 1: SITUACIJA IN NAVEDBA OBJEKTOV, ki so skladno s STROKOVNIM MNENJEM predlagani za odstranitev (vir: <https://www.geoprostor.net>)

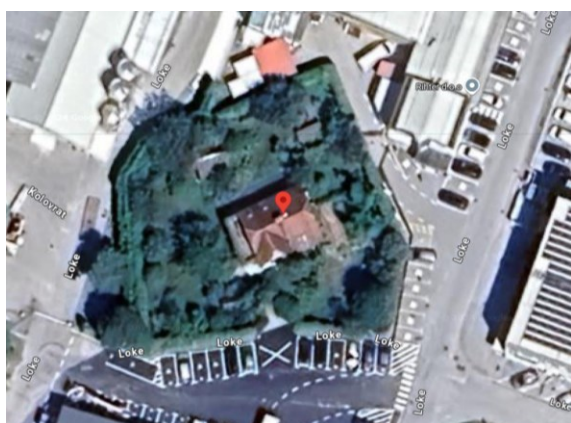
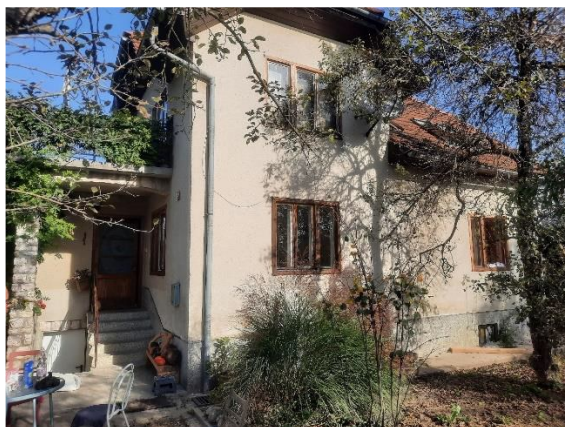
Stanovanjska hiša Loke 35 se nahaja v sredini industrijske cone na Ljubnem. Je edini stanovanjski objekt v coni, obdan z industrijskimi objekti. Zgrajen je bil leta 1956, ko na tem mestu še ni bilo industrijske cone. Z izgradnjo te cone in utrditvijo povoznih površin se je posledično dvignil tudi teren v coni, kar je povzročilo, da je objekt ostal v rahli depresiji.

V ujmi, ki je 4.8.2023 prizadela in poplavlila to področje, so poplavne vode segale do 2 m nad terenom. Objekt, ki je s kletno etažo do polovice vkopan v teren, je bil poplavljen do sredine visokega pritličja.

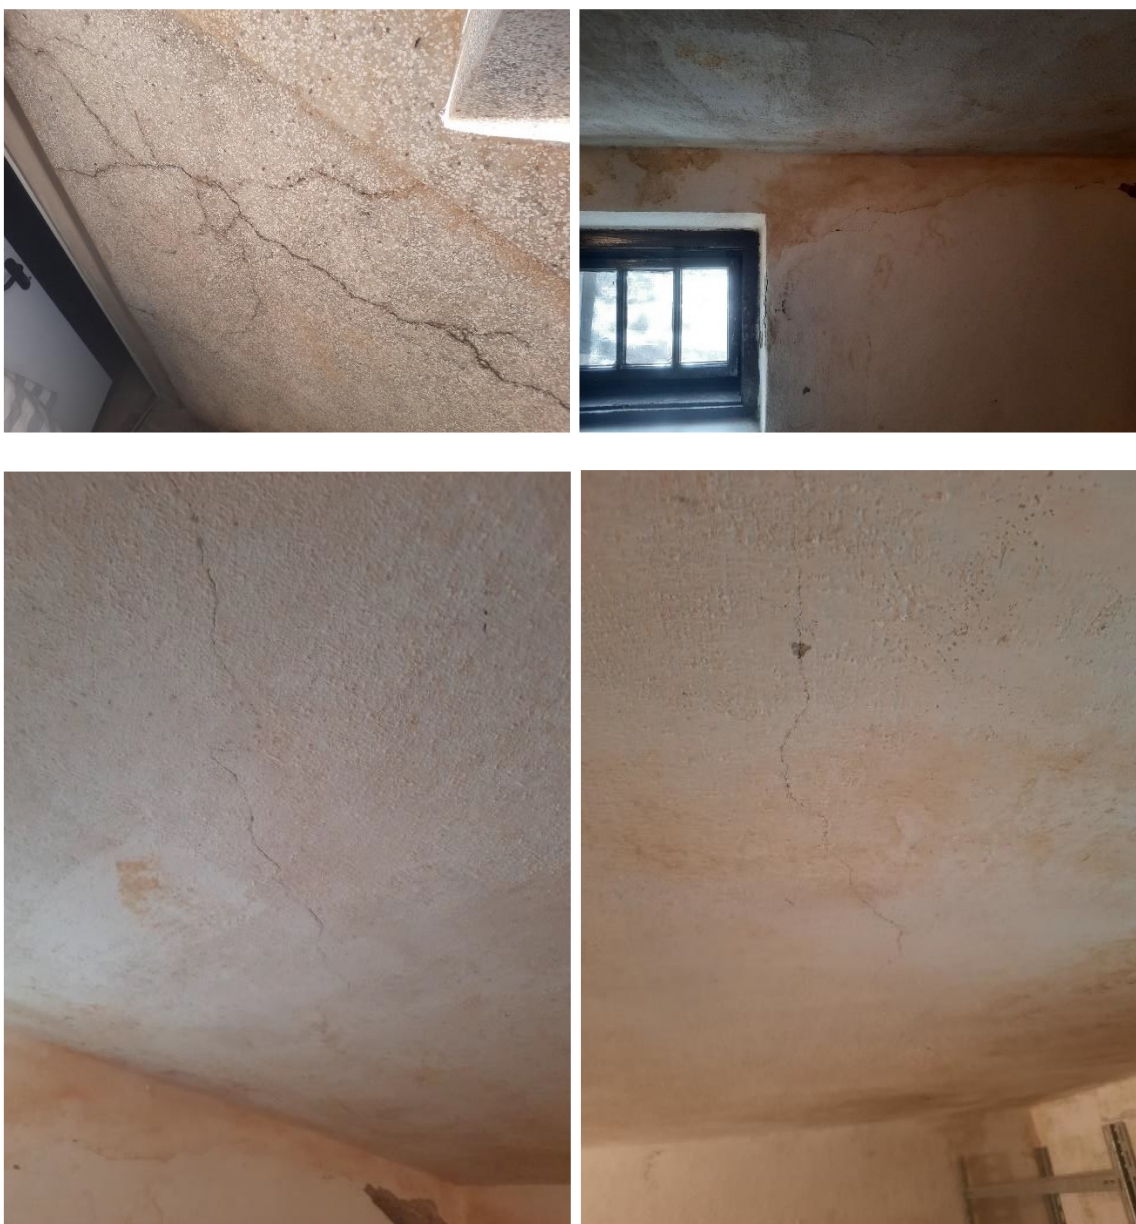
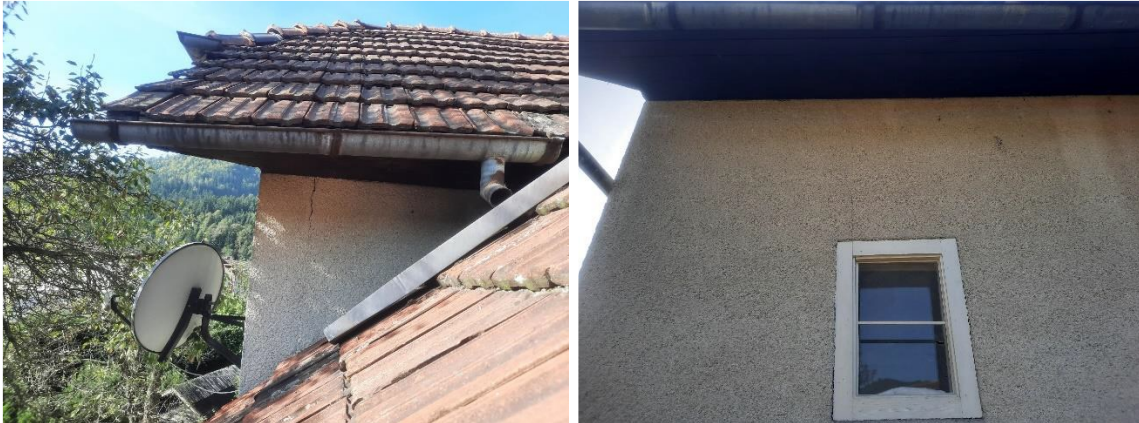
Na kletnih zidovih so močno spokani ometi, nekaj razpok pa poteka tudi po celotni debelini nosilnih zidov. Razpokanost ometov je posledica vode in vlage zaradi poplav, vzroki za razpoke v kletnih zidovih pa so v neenakomernem posedanju temeljih tal, ki so bila zaradi poplav nasičena in posledično tudi manj nosilna.

Razpokana je tudi plošča nad kletjo, ki je v AB izvedbi. Razpoke so prisotne tako z zgornje kot tudi s spodnje strani plošče, predvidevamo, da so posledica posedanja zidov.

Poškodbe na objektu so deloma posledica dotrajanosti, hkrati pa tudi poplav, ki so prizadele to območje. Objekt je namreč zaradi slabšega gradbeno konstrukcijskega stanja bolj poplavno grožen, kot ostali, novejši objekti, ki ga obkrožajo. Je tudi podkleten, kar ostali objekti niso. Poleg tega je lociran v depresiji in bo ob vsaki poplavitvi tega območja bolj poplavljen od ostalih objektov, ki so temeljeni višje.

Glede na stanje objekta in zaradi poškodb, ki so razporejene po celotnem objektu ocenjujemo, da bi za sanacijo objekta in zagotovitev ustrezne varnosti ob uporabi bilo potrebno izvesti temeljito rekonstrukcijo objekta, ki bi zahtevala statično presojo in ukrepe na celotnem nosilnem sistemu. Glede na starost objekta in glede stanje vgrajenih materialov predvidevamo, da bi bilo potrebno sanirati ali ojačati vse nosilne elemente, tudi tiste, ki v poplavi niso bili poškodovani. Objektu bi bilo skladno z gradbeno zakonodajo, ki v primeru rekonstrukcije zahteva ojačitev konstrukcije na trenutno veljavne standarde, potrebno zagotoviti tudi ustrezno potresno varnost, ki je v sedanjem stanju zagotovo nezadostna.. Poleg zagotovitve ustrezne statične nosilnosti bi bilo objektu ob rekonstrukcij potrebno ponovno urediti tangirane infrastrukture ter instalacije in zagotoviti hidroizolacijo, sicer bo objekt stalno poplavljen in vlažen zaradi podtalnice. Glede na podane usmeritve bi bilo to možno zagotoviti le s kesonsko izvedbo v kletni etaži. Ob realizaciji slednjega bi se lahko problem vzgona in še vrsto drugih detajlov, ki lahko ključno vplivajo na ukrepe in njihovo vrednost . Ocenjujemo, da bi vsi stroški potrebne minimalne obnove presegli ekonomsko sprejemljivo vrednost. Glede na to ocenjujemo, da lahko objekt obravnavamo kot znatno poškodovan v skladu s 151. čelno ZIUOPZP:
