ZADEVA: STROKOVNO MNENJE o ogroženosti stavbe Mariborska cesta 1, 2392 Mežica

Številka: DTP_DB7050/40

Datum: 25.9.2024

ZADEVA: Mnenje o stanju objekta Mariborska cesta 1, Mežica

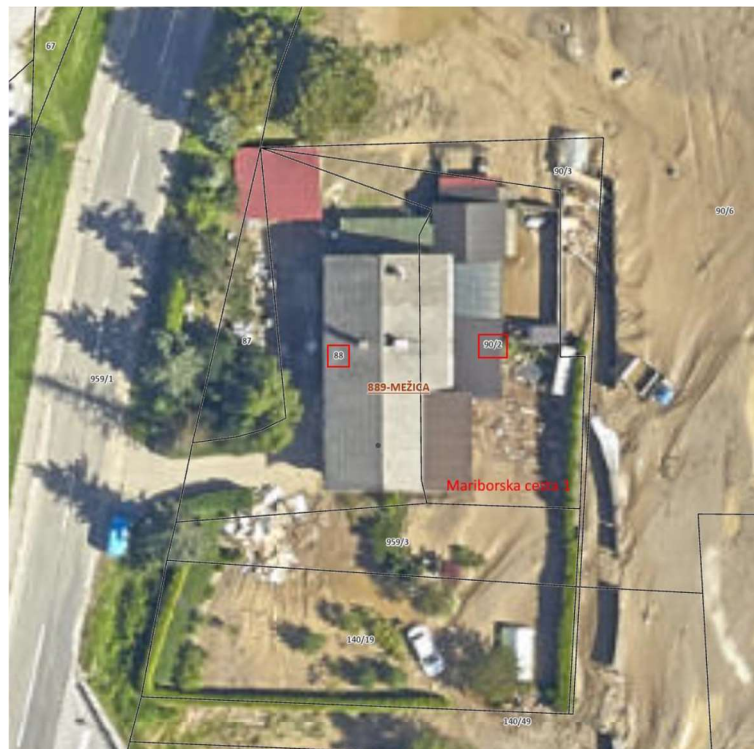
Objekt Mariborska cesta 1 se nahaja na platoju pod glavno cesto skozi Mežico in reko Mežo. Objekt je od reke Meže oddaljen cca. 50 m. V neurju 4.8.2023 je bilo celotno območje poplavljeno. Evidentirana kota poplavne vode je segala do 120 cm nad tlakom v pritličju objekta.

Slika 1: poplavljeno območje na dan 4.8.2023

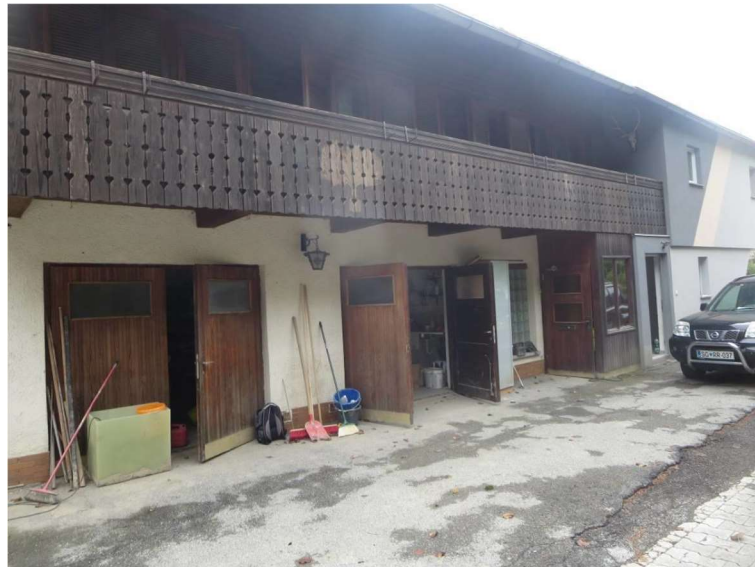
Slika 2: severna stran objekta

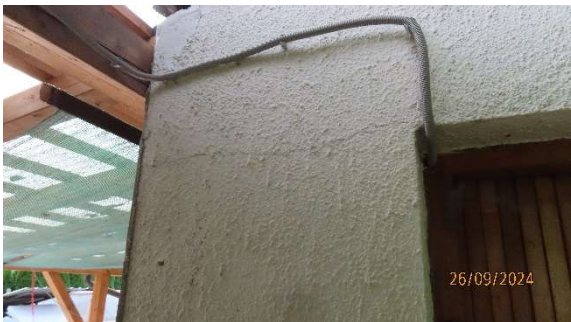
Objekt je med poplavo utrpel tipične poškodbe, značilne za poplave: uničenje stenskih in talnih oblog, uničena je bila oprema v objektu in kurilna naprava, ter tudi elektro in vodovodna instalacija v objektu. Poleg tega so na pritličnih zidovih po celotnem obodu opazne poškodbe, tipične za posedanje temeljev oz. po vsej verjetnosti objekt pod kamnitimi stenami sploh nima temeljev. Novejši del je zgrajen iz siporexa (plinobetona), ki je občutljiv na vlago in se zelo počasi izsušuje. Starejši del objekta je v osnovi grajen iz kamnitih zidov, vendar je bilo v preteklosti izvedeno več konstrukcijskih posegov v obliki prezidav z novejšimi materiali, ni pa zagotovljena ustrezna povezava z obsoječimi kamnitimi deli zidov. Z vidika potresne odpornosti objekta je ta zelo oslabiljen in ranljiv, saj zidovi, ki niso homogeni in povezani, niso primerni za prevzem potresnih obremenitev.

Slika 3: več razpok na območju preklad

Za celovito sanacijo objekta bi bilo potrebno urediti odvodnjavanje, ki ga v tem trenutku ni možno urediti, saj bi bilo potrebno najprej odstraniti naplavine iz okolice. Podbetonirati in obbetonirati bi bilo potrebno temelje, ter sanirati pritlično kamnito zidovje (injektiranje kamnitih zidov), izvesti bi bilo potrebno povezovalne jeklene vezi v nivoju medetaže ipd.. Glede na dejstvo, da je za izvedbo teh ukrepov na objektu, po trenutno veljavni gradbeni zakonodaji zahteva po pridobitvi gradbenega dovoljenja za rekonstrukcijo. Zato bi to zahtevalo zagotovitev 1. bistvene zahteve po Gradbene zakonu, ki je mehanska odpornost in stabilnosti objekta kot celota.

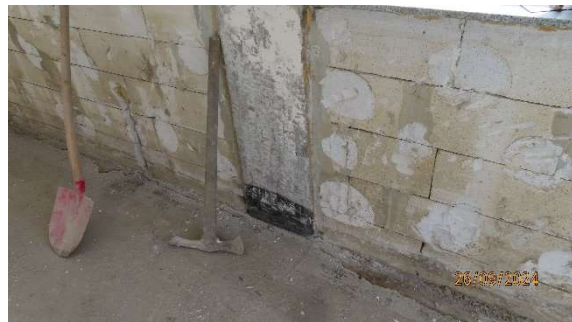
Slika 4: namočeni zidovi iz Siorexa

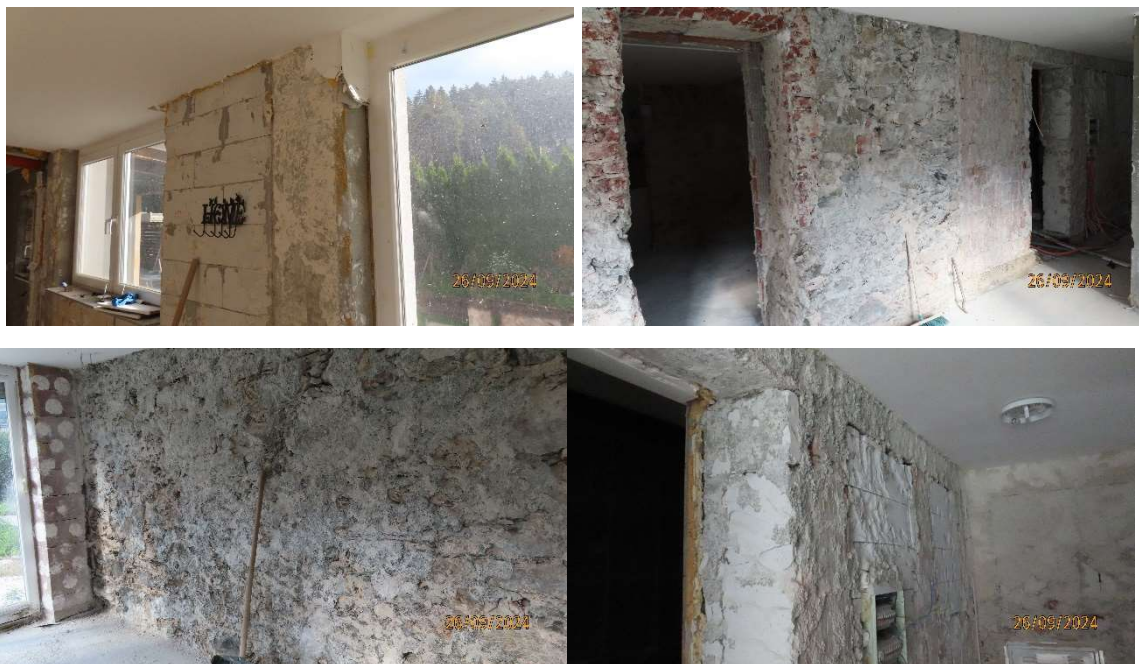
Slike 5, 6, 7, 8: Neustrezne prezidave zidov

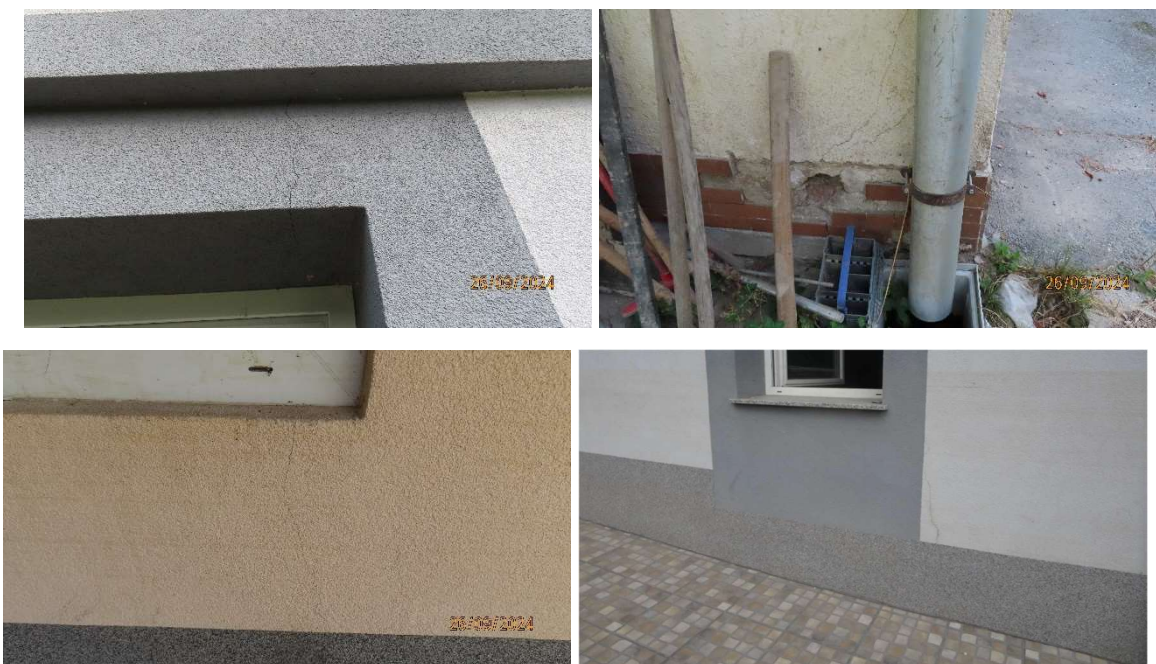
Slike 9,10, 11: znaki posedanja zidov: razpoke, ki izhajajo iz temeljev in razpoke na prekladah

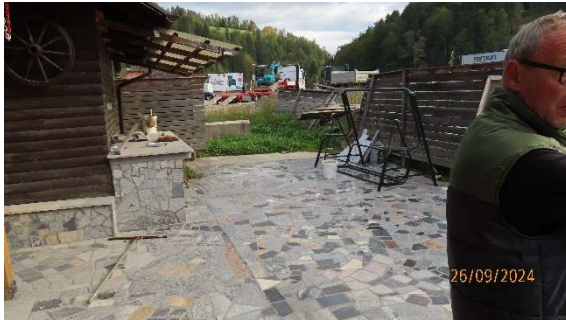
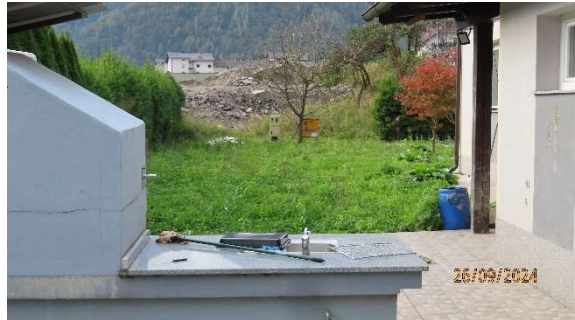
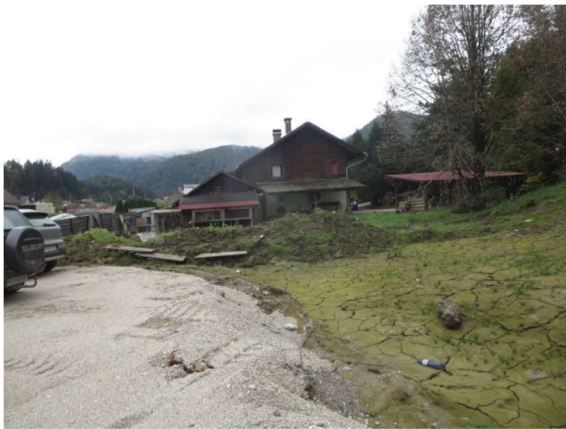
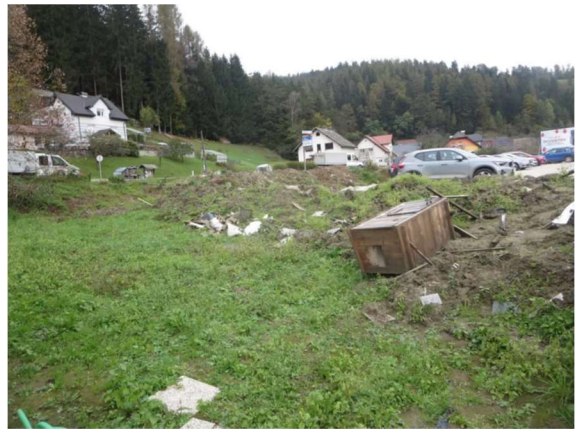
Glavni problem objekta pa je v njegovi lokaciji. Objekt se namreč nahaja na najnižji točki platoja, ki je po ujmi še dodatno omejena z nasipi kontaminiranega plavja in mulja, ki ga je nanosila reka, oziroma je bil deponiran ob čiščenju struge Meže. Posledično se ob vsakem večjem deževju ob objektu začne nabirati voda, teren je stalno vlažen in objekt se ne more ustrezno izsušiti. Tudi

drenirati ga ob takih okoliščinah ni možno, saj drenaža nima kam odtekat. Poleg tega je okolica ves teren ob objektu nevarna zaradi kontaminacije zemljine s težkimi kovinami.

Slike 11, 12, 13, 14: Pogledi na okolico: dvignjeni nasipi z vseh strani, ki je povzročajo zastajanje vode v okolici objekta

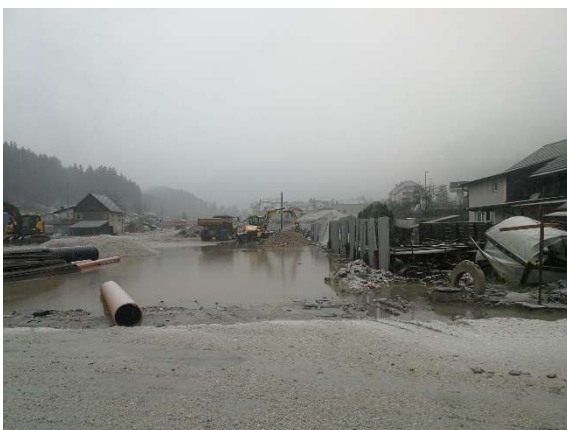
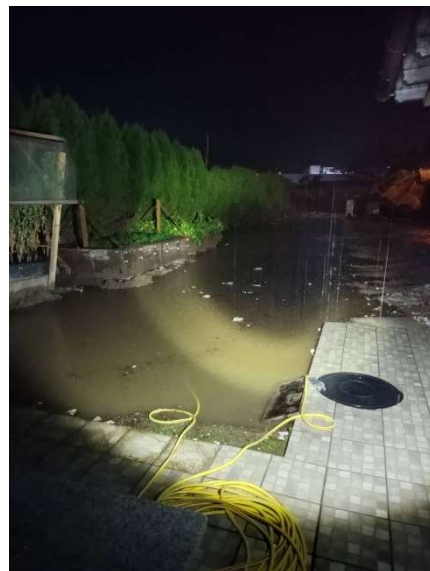
Sliki 15, 16: Stanje ob objektu ob običajnih padavinah, fotografije iz leta 2024
