Številka: SM-LJBPRD01S

Datum: 22.11.2024

ZADEVA: STROKOVNO MNENJE o ogroženosti stavbe Prod 1, 3333 Ljubno ob Savinji

**Vodno soglasje/mnenje za nameravani poseg
sanacijskih del po poplavah avgust 2023
Strokovna ocena objektov za del občine Ljubno**

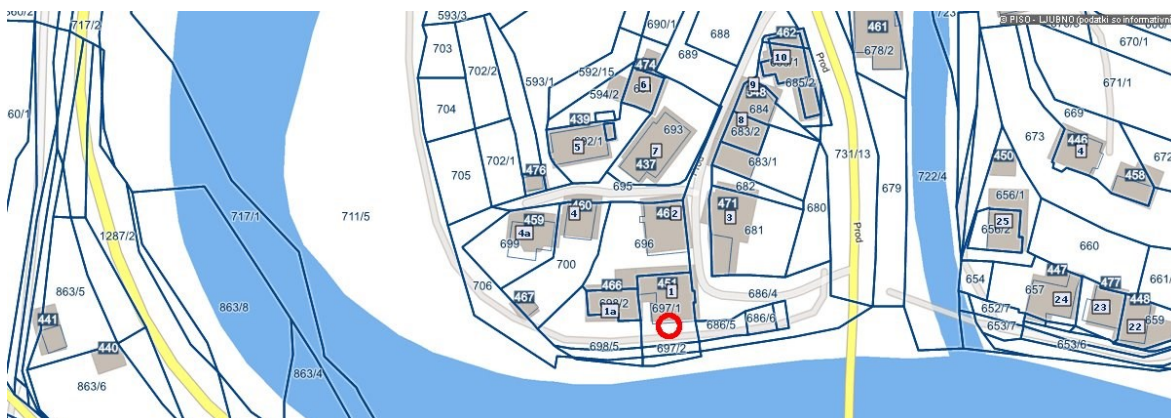
Slika 1: SITUACIJA IN NAVEDBA OBJEKTOV, ki so skladno s STROKOVNIM MNENJEM predlagani za odstranitev (vir: <https://www.geoprostor.net>)

NUJNO ODSTRANITEV

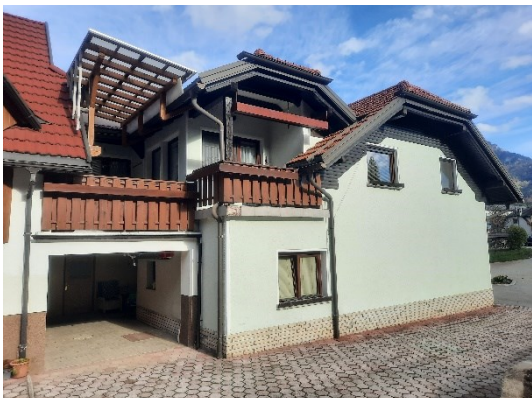
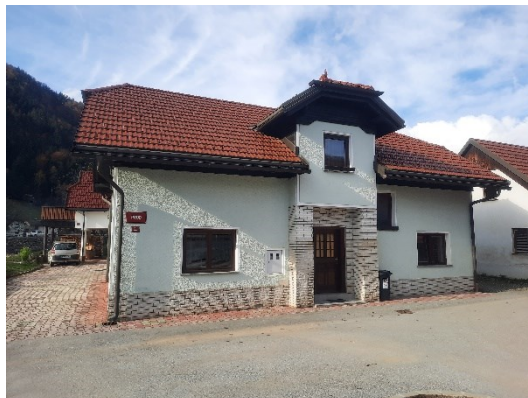
Objekt je bil v neurju 4.8.2023 poplavljen do višine 180 cm. Kot izhaja iz strokovnega mnenja Direkcije RS za vode, ki je sestavni del tega mnenja, objekt (in tangirano območje) ogroža visoka voda Savinje in vpliv zajezbe izliva Ljubnice v Savinjo.

Slika 1, 2; stanje objekta_po 4.8.2023 (arhiv DTP)

ZARADI TEH DEJSTEV PREDLAGAMO NUJNO ODSTRANITEV OBJEKTA.

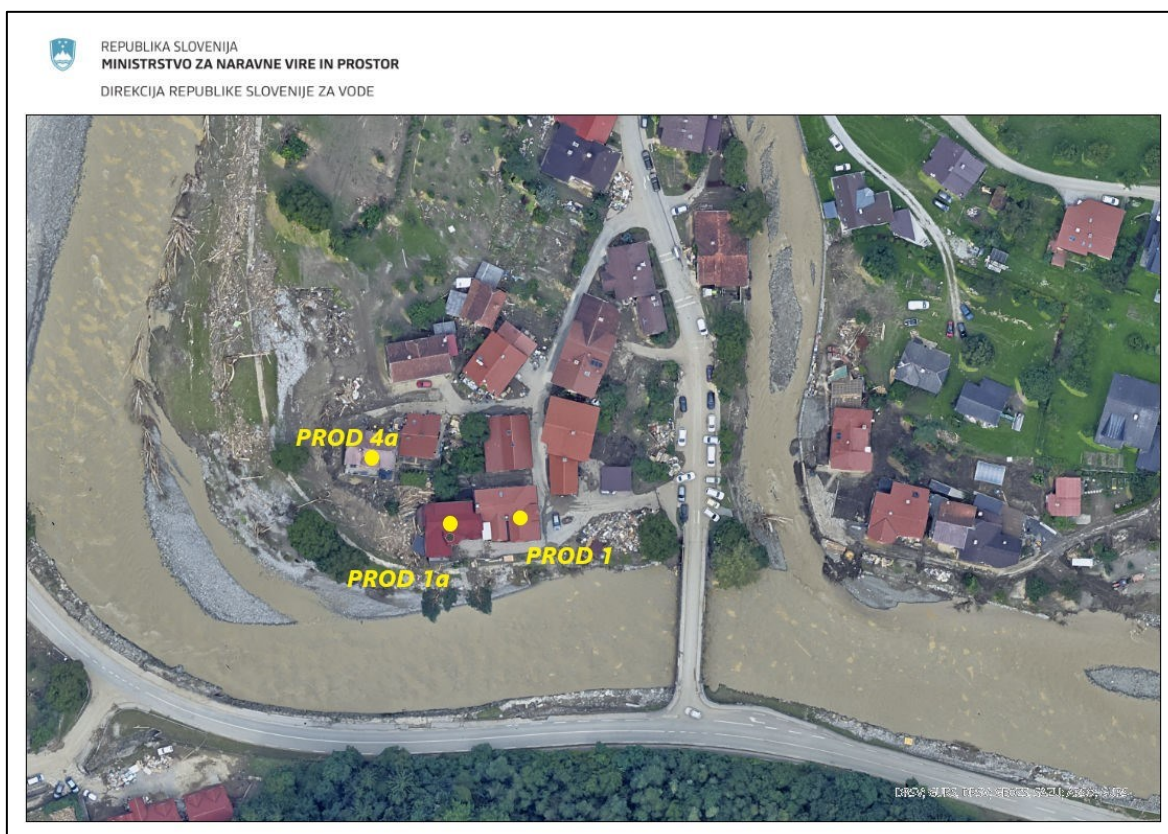
Slika 3; Označeno tangirano območje Prod 1, 1a, 4a – po elementarni nesreči dne 4.8.2023 (vir: Atlas voda _<https://geohub.gov.si/> in arhiv DTP)

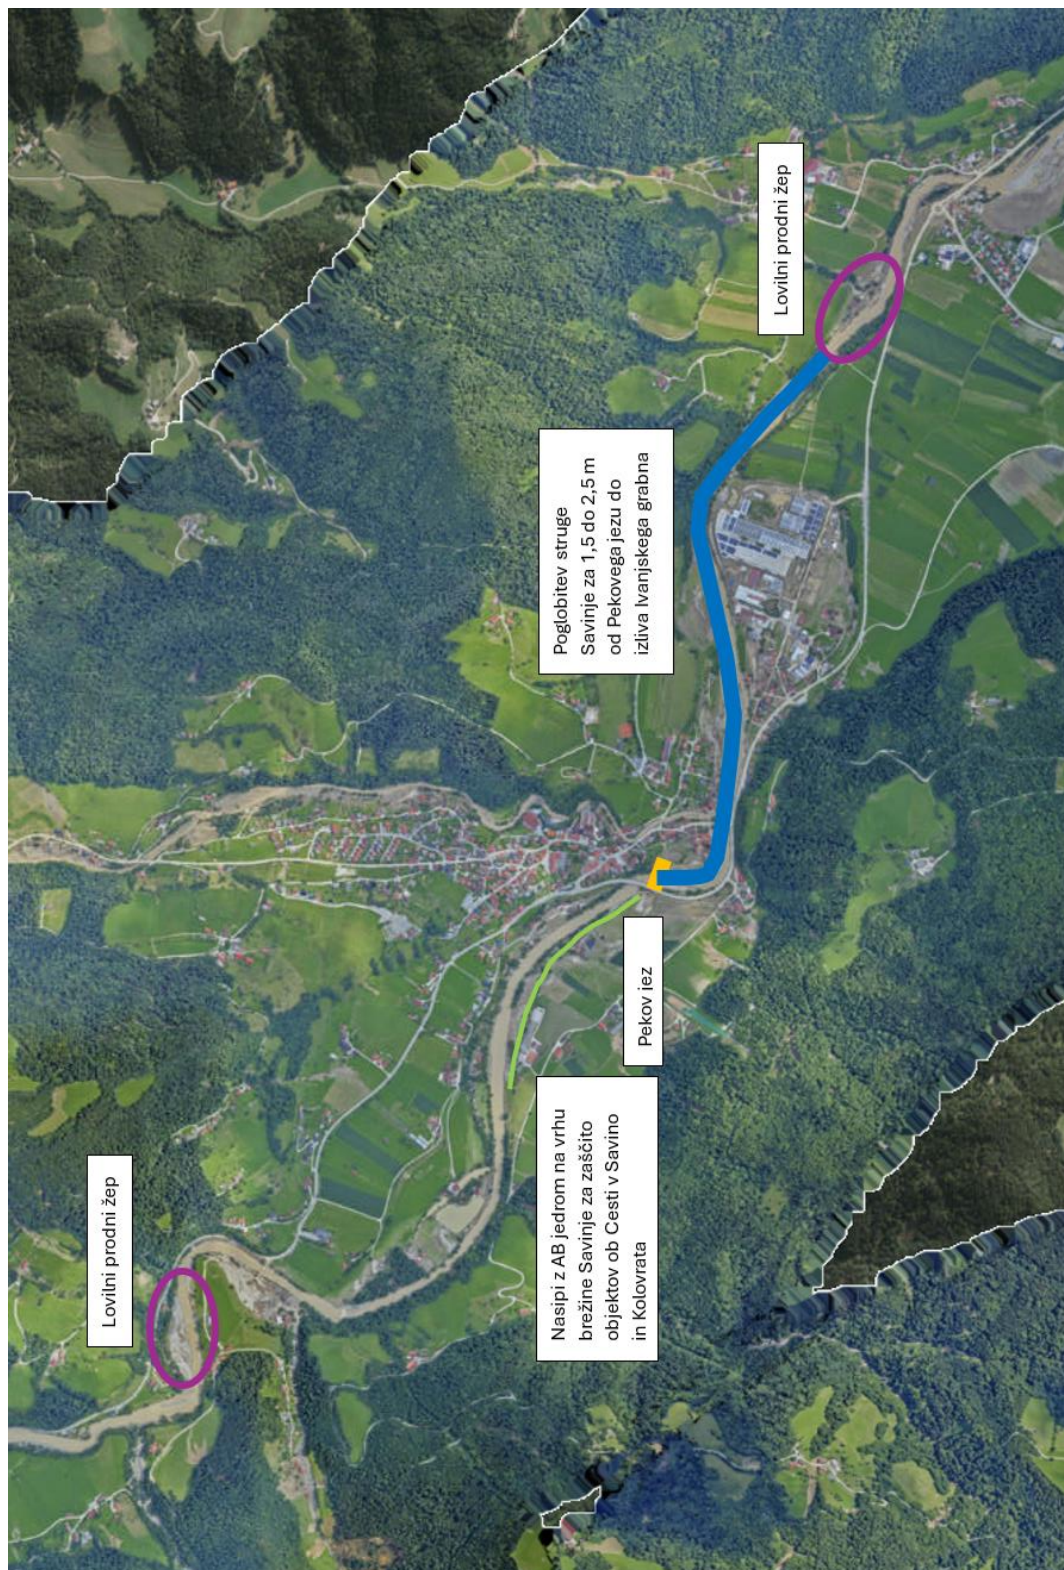
Slika 1: Območje predlaganih ureditve na območju Ljubnega

- Preprečitev poplavnega toka Savinje od iznad obvoznice proti zaselku Kolovrat z zaščito objektov ob Cesti v Savino.
- Izboljšanje hidravličnih in hidrodinamičnih pogojev na območju med Pekovim jezom in IOC Loke.
- Uravnavati dotok plavin in vzdrževanje dveh lovilnih prodnih žepov nad in po Ljubnim za ohranjanje nove, poglobljene nivelete dna Savinje.

Predlagani ukrepi so prikazani na Sliki 1. S predlagano rešitvijo, ki zajema predvsem poglobitev struge Savinje od Pekovega jezusa mimo Proda, Kolovrata, Podtera in Lok, se bi bistveno izboljšala poplavna varnost naštetih območij, predvsem pa bi se lahko izognili premestitvam objektov ob Cesti v Savino, na območju Kolovrata in na območju Proda (razen treh objektov – Prod št.1 in št.1a ter št.4A). Poglobitev Savinje bi bistveno izboljšala poplavno varnost zaselka Loke in IOC Loke.

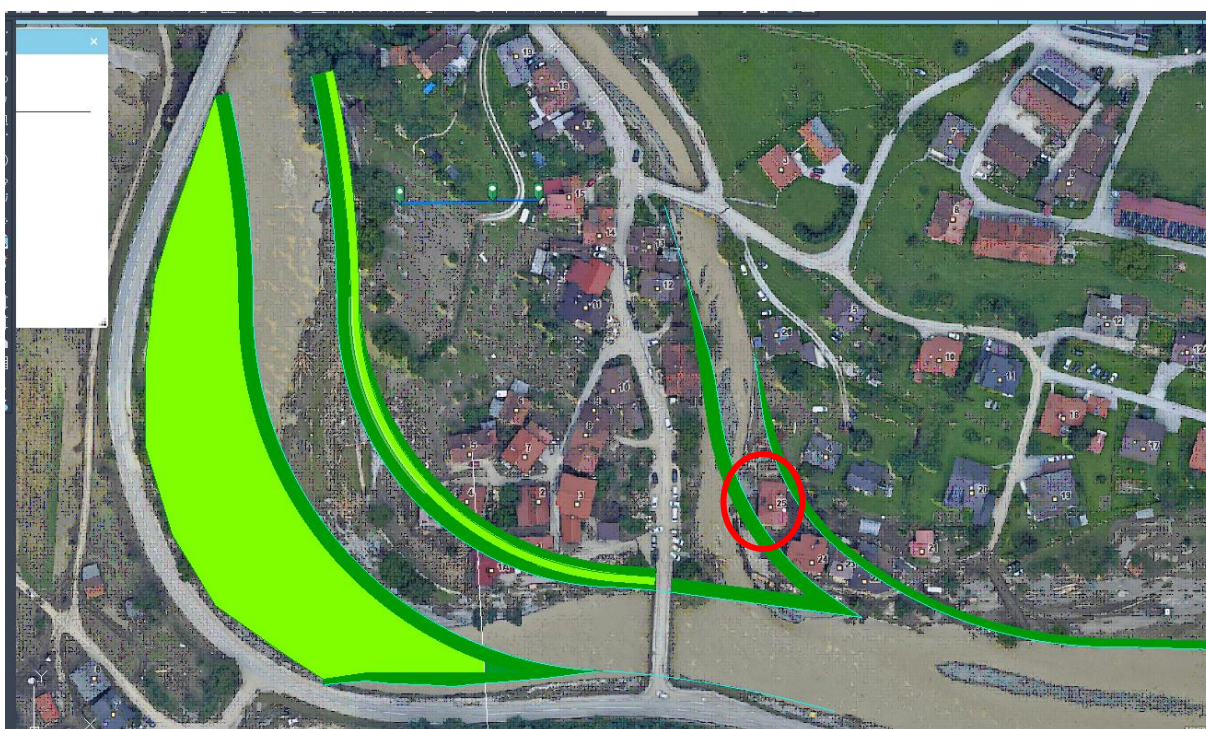
Slika 3: Predlog 2 z odstranitvijo objektov Prod 1 in Prod 1a ter Prod 4a. Na slikah je prikazan tudi predlog ureditve izlivnega odseka Ljubnice. Ta poseg je pogojen s prestavitvijo (odstranitvijo) objekta Podter 25

V kolikor bi se poleg objektov Prod 1 in Prod 1A premestil tudi objekti Prod 4A (morda tudi Prod 4), bi bilo možno bistveno izboljšati potek struge Savinje od Pekovega do Delovega mostu, povečati dinamično zmogljivost Savinje, izboljšati sotočje s Kolovratom (zmanjšati pogostost preplavljanja območja Kolovrata) in predvsem zagotoviti večjo varnost preostalim objektom na Produ. V kombinaciji s poglobitvijo Savinje bi na celotnem območju Proda zagotovili sprejemljivo poplavno varnost na pretok Q100 z dodatkom podnebnih sprememb. Območje Proda bi še vedno sicer bilo v razredu preostale poplavne nevarnosti, vendar bi bile globine bistveno manjše. Prav tako bi bila pogostost poplav manjša. Predlagan okvirni potek ureditve je prikazan na Sliki 3.

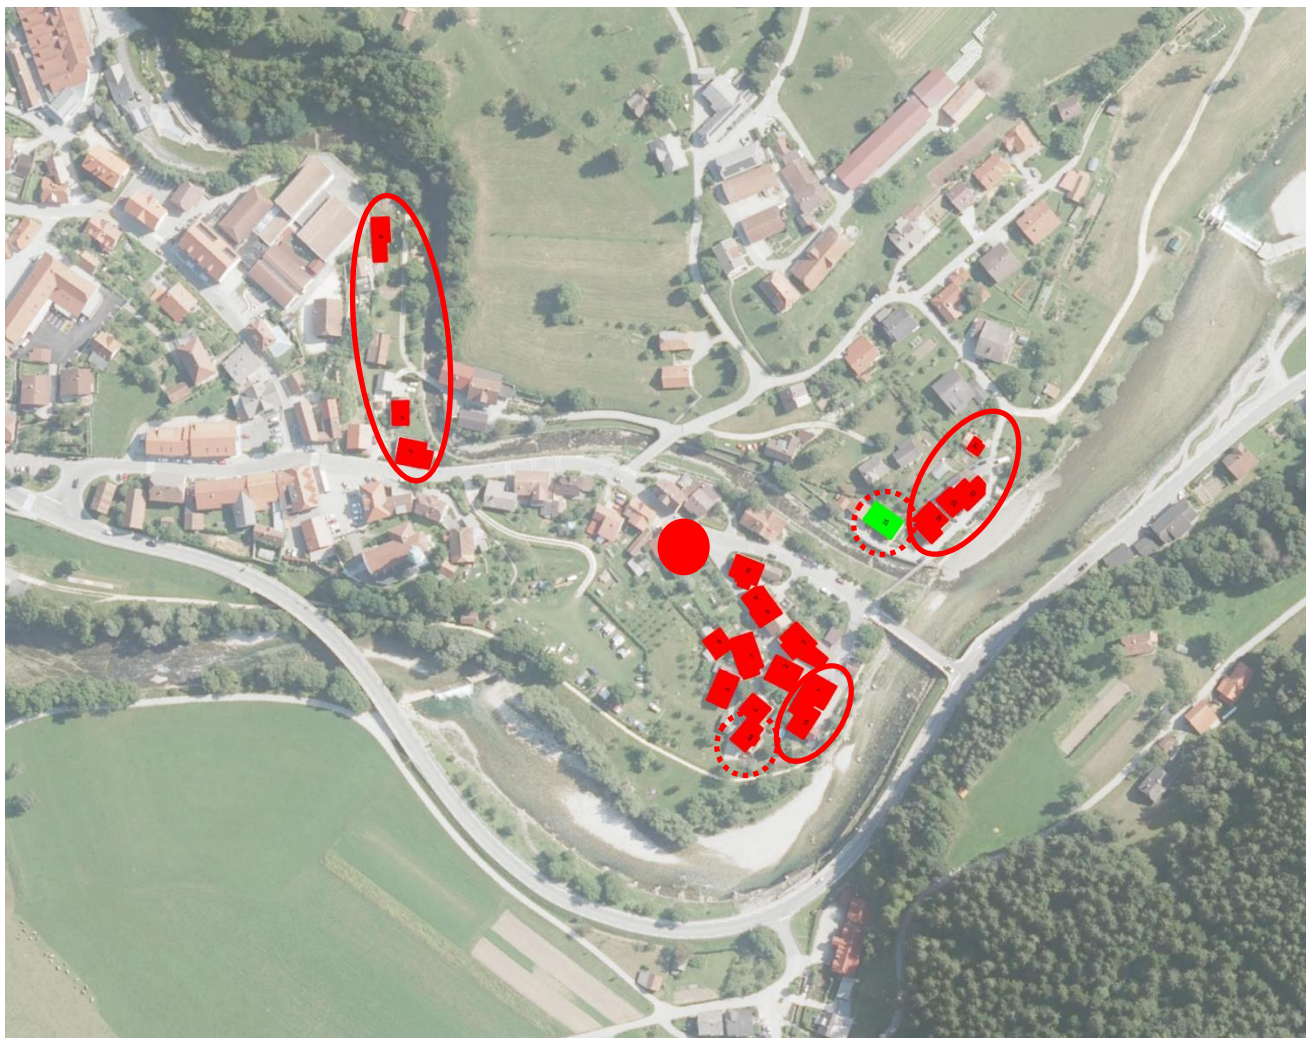
Slika 3: Območje Ljubnega (Podter, Plac in Prod) z naknadno predlaganim mnenjem za objekt Prod 11. Objekti, obkroženi s polno črto so predlagani za premestitev, objekti obkroženi s pikčasto črto pa dodatno v primeru izvedbe nujnih protipoplavnih ukrepov.

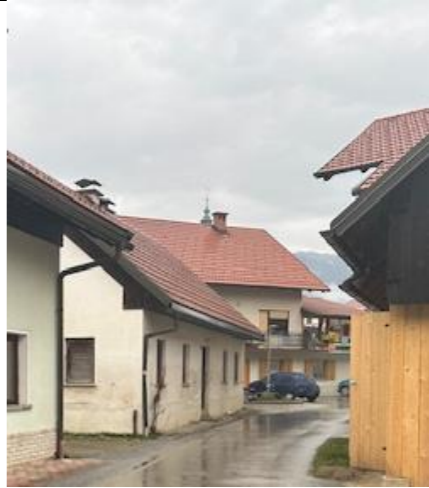
10	1249751	Ljubno	Prod 2	3333 Ljubno	Marjeta Jaklič Stan.	696	923	Preost. RPN * Velike globine ob poplavah	DA	Majhna	Objekt ogrožata visoka voda Savinje in Ljubnice. Objekt stoji za poškodovanim nasipom. Nasipi ob Savinji niso zagotavljali varnosti na pretoke Q500 ali več. Objektu ob podobnih ujmah ni možno zagotoviti primerne poplavne varnosti brez izvedbe celovitih ukrepov. Ob izvedbi celovitih ukrepov, predlaganih v uvodu, je objekt možno ohraniti. V primeru, da se celoviti ukrepi ne izvedejo, predlagamo premestitev tega in ostalih objektov na Produ (št.2, 3, 4, 4a, 7, 8 in 9). Z dvigom nasipov oziroma zidov bi dodatno ogrozili sosednja območja (Kolovrat, Podter in Loke), kar ni skladno z ZV-1.

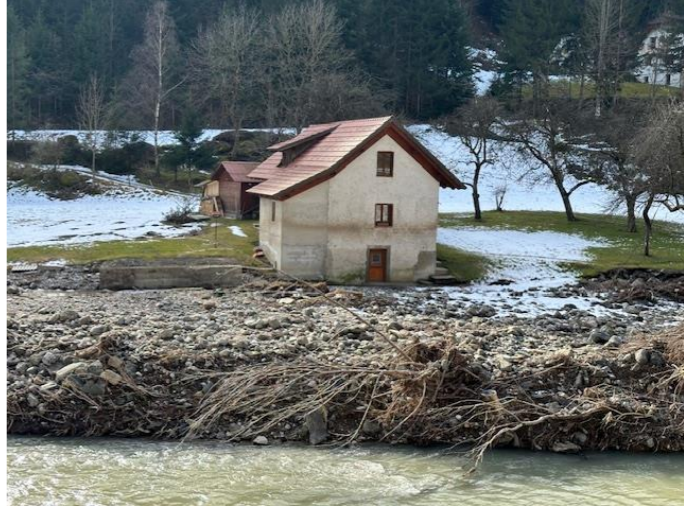
30		Ljubno	Savina 33	3333 Ljubno	Jožefa Zager, Stan		924	Mali RPN * (dej. Srednji RPN)	DA (preveri globino)	Zelo velika erozijska ogroženost	Objekt se nahaja v dosegu erozijskih procesov Trbiškega grabna, kar je razvidno tudi iz sledi na stenah objekta. V zadnjih 34 letih je bilo več podobnih dogodkov (vsaj 4 zabeleženi). Lokacija ni primerna za bivanje.	
31	1447701	Ljubno	Savina 70	3333 Ljubno	Ivan Metulj, Stan	66/4	924		DA (na severni strani proti Savinji približno 3m, na zaledni približno 1 m.	Velika erozijska ogroženost	Objekt je tik ob Savinji (priobalni pas). Podkleteni del objekta je v celoti poplavljen, globina vode pri bivalne delu pa več, kot 1m. Objekt stoji prečno na tok Savinje. Tik pod objektom je vidna erozija, velika verjetnost trkov plavja v objekt. Trenutno objekt zaradi odplavljenosti ceste zaradi erozije ni dostopen. Prav tako je porušena brv iz pletenic in lesa, ki je bila zgrajena po letu 1990. Z dodatnimi ukrepi objektu ni možno zagotoviti ustrezne varnosti na Q100 z dodatkom podnebnih sprememb (erozija in poplave). Lokacija ni primerna za bivanje.

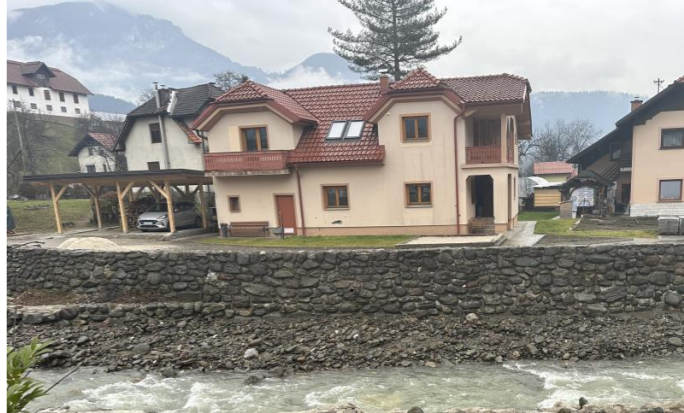
32	1351832	Ljubno	Savina b.š.	3333 Ljubno	Robert Krebs,	257/2	924				Objekt se nahaja pod in ob plazljivem območju in nad erozijsko aktivno strugo Trbiškega potoka. Lokacija ni primerna za bivanje. Mnenje DTP Triaža	
DODATNI PREDLOG												
33		Ljubno	Podter 25	3333 Ljubno		656/2	923	Ni v razredu poplavne nevarnosti, vendar je bil že vsaj 3 krat poplavljen po letu 1990. Po oceni je v srednjem razredu poplavne nevarnosti	Da	Srednja	Objekt je poplavno enako ogrožen, kot sosednji objekti Podter 24, 23 in 22. Zaradi možnosti izvedbe protipoplavnih ukrepov, to je ureditve izlivnega odseka Ljubnice ob odstranitvi objektov Podter 22, 23 in 24 je predlagana odstranitev tega objekta . Z ureditvijo se poveča poplavna varnost zaradi vpliva Ljubnice na delu Proda in Podtera ter območju ob spomeniku na d.b. Savinje in posledično Lokam.
