ZADEVA: STROKOVNO MNENJE o ogroženosti stavbe Prod 1a, 3333 Ljubno ob Savinji

STROKOVNO MNENJE

ZAGOTOVITEV POPLAVNE VARNOSTI V SPODNJI SAVINJSKI DOLINI

**Vodno soglasje/mnenje za nameravani poseg
sanacijskih del po poplavah avgust 2023
Strokovna ocena objektov za del občine Ljubno**

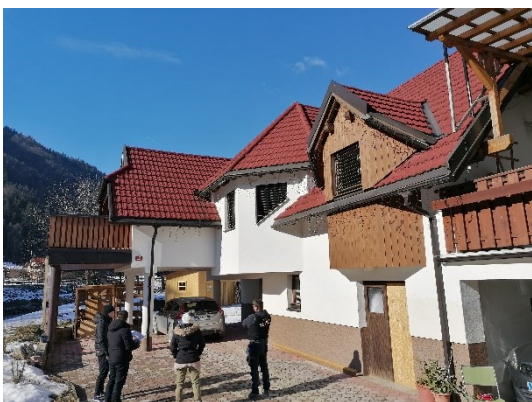
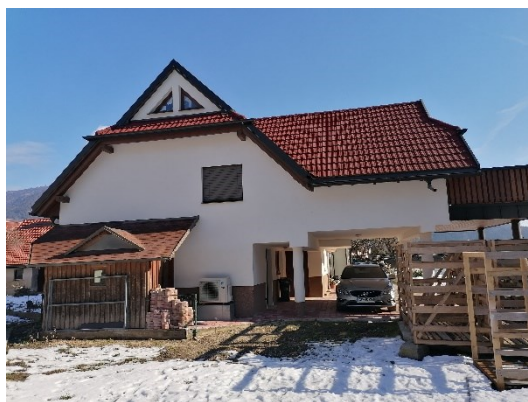
Objekt je bil v neurju 4.8.2023 poplavljen do višine 180 cm. Kot izhaja iz strokovnega mnenja Direkcije RS za vode, ki je sestavni del tega mnenja, objekt (in tangirano območje) ogroža visoka voda Savinje in vpliv zajezbe izliva Ljubnice v Savinjo.

Slika 1, 2; stanje objekta po 4.8.2023 (arhiv DTP)

ZARADI TEH DEJSTEV PREDLAGAMO NUJNO ODSTRANITEV OBJEKTA.

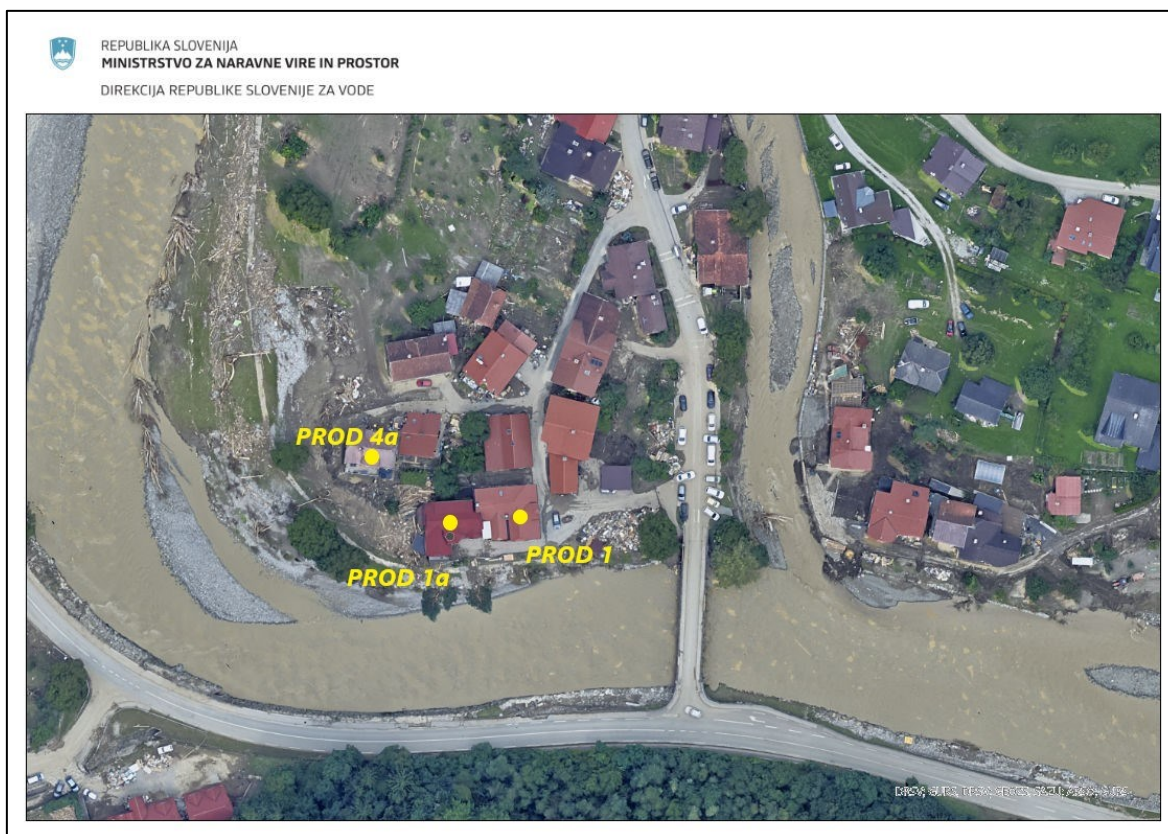
Slika 3; Označeno tangirano območje Prod 1, 1a, 4a – po elementarni nesreči dne 4.8.2023 (vir: Atlas voda _<https://geohub.gov.si/> in arhiv DTP)

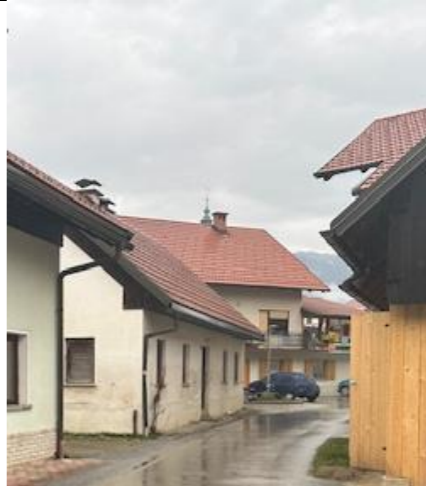
10	1249751	Ljubno	Prod 2	3333 Ljubno	Marjeta Jaklič Stan.	696	923	Preost. RPN * Velike globine ob poplavah	DA	Majhna	Objekt ogrožata visoka voda Savinje in Ljubnice. Objekt stoji za poškodovanim nasipom. Nasipi ob Savinji niso zagotavljali varnosti na pretoke Q500 ali več. Objektu ob podobnih ujmah ni možno zagotoviti primerne poplavne varnosti brez izvedbe celovitih ukrepov. Ob izvedbi celovitih ukrepov, predlaganih v uvodu, je objekt možno ohraniti. V primeru, da se celoviti ukrepi ne izvedejo, predlagamo premestitev tega in ostalih objektov na Produ (št.2, 3, 4, 4a, 7, 8 in 9). Z dvigom nasipov oziroma zidov bi dodatno ogrozili sosednja območja (Kolovrat, Podter in Loke), kar ni skladno z ZV-1.

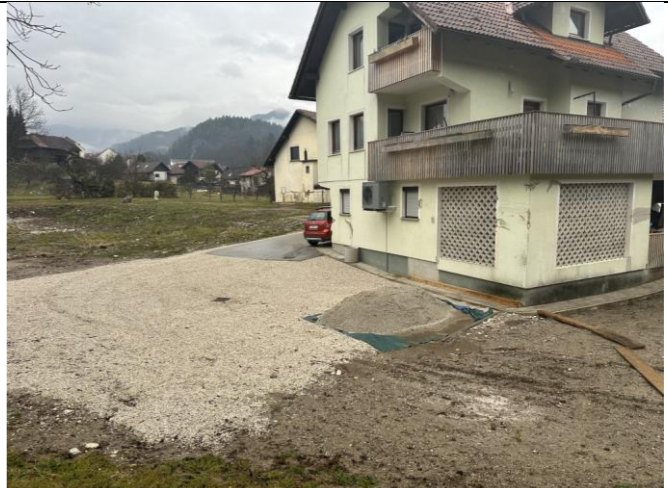
13	1255860	Ljubno	Prod 4a	3333 Ljubno	Marija Fale Stan.	699	923	Preost. RPN * Velike globine ob poplavah	DA	Majhna	Objekt ogrožata visoka voda Savinje in Ljubnice. Objekt stoji za poškodovanim nasipom. Nasipi ob Savinji niso zagotavljali varnosti na pretoke Q500 ali več. Globina poplavne vode je med poplavo 4.8.2023 presešla 2,0 m. Objektu ob podobnih ujmah ni možno zagotoviti primerne poplavne varnosti (na pretoke preko Q100) brez izvedbe celovitih ukrepov. Tudi ob izvedbi celovitih ukrepov, predlaganih v uvodu, je zaradi izvedbe hidravlično ugodnega natoka na Delov most (most obnovljen po poplavah leta 1990).objekt možno ohraniti. Vendar bi

<p>odstranitev objekta omogočila ureditve krivine Savinje po Predlogu 2.</p> <p>V primeru, da se celoviti ukrepi ne izvedejo, predlagamo premestitev tega in ostalih objektov na Produ (št.2, 3, 4, 4a, 7, 8, in 9). Z dvigom nasipov oziroma zidov bi dodatno ogrozili sosednja območja (Kolovrat, Podter in Loke), kar ni skladno z ZV-1.</p>	
14	1444419	Ljubno	Prod 5	3333 Ljubno	Ljudmila Šmidovnik Stan.	692/1	923	Preost. RPN * (dej. Mali RPN)	DA	Majhna	<p>Objekt ogroža visoka voda Savinje nad pretoki Q100. Objekt stoji nekoliko višjem grebenu in so globine poplavnih vod bistveno nižje, kot pri sosednjih objektih. Objektu ob podobnih ujmah ni možno zagotoviti primerne poplavne varnosti brez izvedbe celovitih ukrepov. Ob izvedbi celovitih ukrepov, predlaganih v uvodu, bi bil objekt poplavno varen na Q100+PS. Ukrep z dvigom nasipov oziroma zidov bi dodatno ogrozili sosednja območja (Kolovrat, Podter in Loke), kar ni skladno z ZV-1.</p>

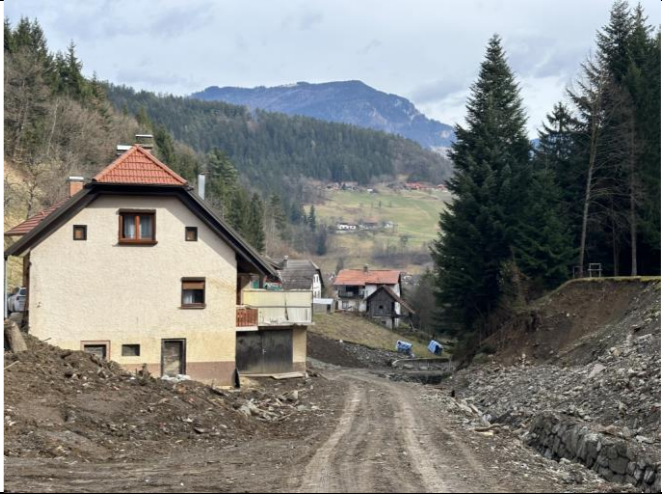
23	1447437	Ljubno	Savina 44	3333 Ljubno	Franc Lipovd, Stan	280/1	924	KRPN niso izdelane		Zelo velika erozijska ogroženost	Objekt se nahaja pod plazljivim območjem in nad erozijsko aktivno strugo Trbiškega potoka. Lokacija načeloma ni primerna za bivanje. V primeru stabilizacije plazljivega pobočja in stabilizacije Trbiškega grabna bi bilo možno izboljšati varnost, vendar ni možno zagotoviti zadostne varnosti (Q100+PS).

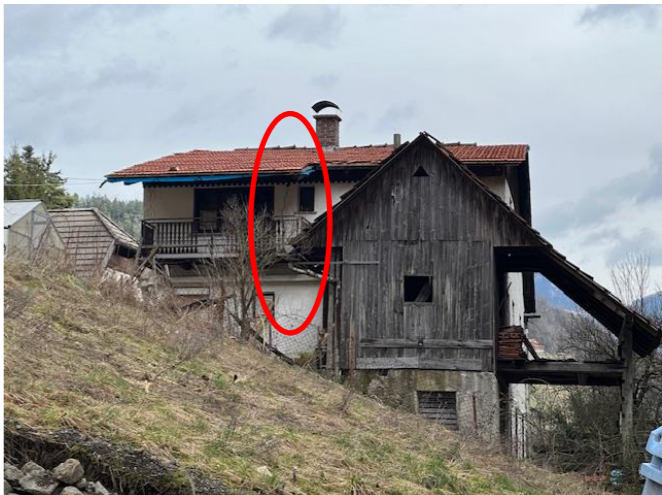
28	1447111	Ljubno	Savina 41	3333 Ljubno	Tanja Rijavec, Stan	283/4	924				Objekt (pobočje pod objektom) bi lahko ogrozila erozija Trbiškega grabna pod objektom. Pogojno možna ureditev grabna z masivnimi prečnimi objekti. Sam objekt poplavno ni ogrožen. Na podlagi ogleda terena je ugotovljeno, da je objekt poškodovan. Razpoke so vidne na zgornjem delu objekta prečno v smeri padnic). Oceno poda tudi DTP - Triaža

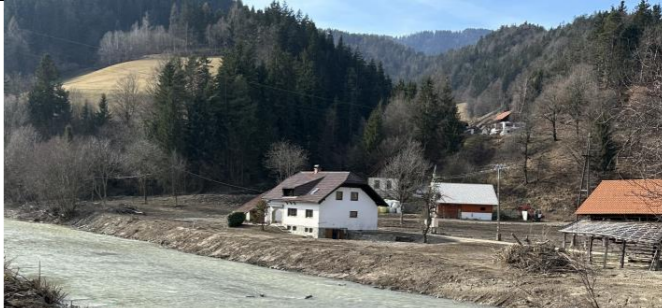
29	1446519	Ljubno	Savina 32	3333 Ljubno	Zdravko Plesec, Stan	308/5	924	Srednji RPN*			Objekt ogrožajo poplavne vode Savinje in erozijski procesi Trbiškega grabna. Objekt se nahaja v koridorju vračanja poplavnih vod Savinje nazaj v rečno strugo. Prva tako se objekt nahaja v priobalnem pasu reke Savinje. Na tem območju je predpisana širina priobalnega pasu 40 m. Lokacija ni primerna za bivanje.

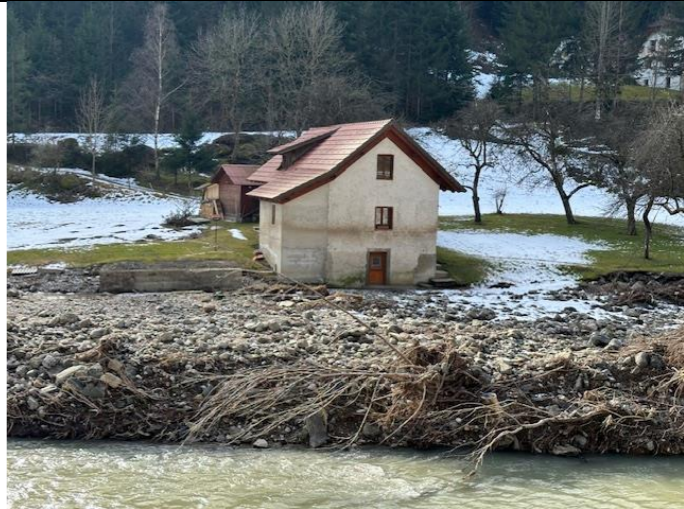
30		Ljubno	Savina 33	3333 Ljubno	Jožefa Zager, Stan		924	Mali RPN * (dej. Srednji RPN)	DA (preveri globino)	Zelo velika erozijska ogroženost	Objekt se nahaja v dosegu erozijskih procesov Trbiškega grabna, kar je razvidno tudi iz sledi na stenah objekta. V zadnjih 34 letih je bilo več podobnih dogodkov (vsaj 4 zabeleženi). Lokacija ni primerna za bivanje.	
31	1447701	Ljubno	Savina 70	3333 Ljubno	Ivan Metulj, Stan	66/4	924		DA (na severni strani proti Savinji približno 3m, na zaledni približno 1 m.	Velika erozijska ogroženost	Objekt je tik ob Savinji (priobalni pas). Podkleteni del objekta je v celoti poplavljen, globina vode pri bivalne delu pa več, kot 1m. Objekt stoji prečno na tok Savinje. Tik pod objektom je vidna erozija, velika verjetnost trkov plavja v objekt. Trenutno objekt zaradi odplavljenosti ceste zaradi erozije ni dostopen. Prav tako je porušena brv iz pletenic in lesa, ki je bila zgrajena po letu 1990. Z dodatnimi ukrepi objektu ni možno zagotoviti ustrezne varnosti na Q100 z dodatkom podnebnih sprememb (erozija in poplave). Lokacija ni primerna za bivanje.

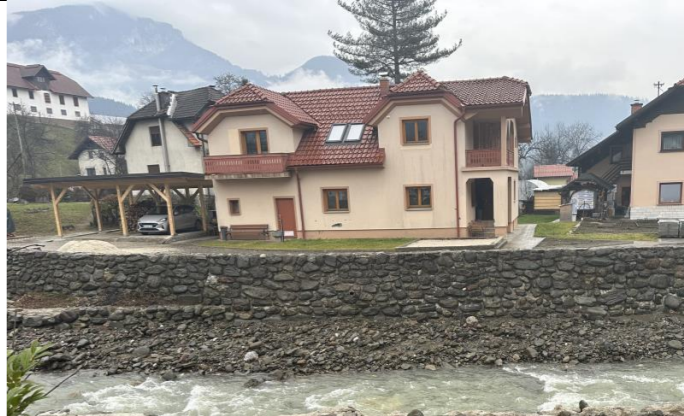
32	1351832	Ljubno	Savina b.š.	3333 Ljubno	Robert Krebs,	257/2	924				Objekt se nahaja pod in ob plazljivem območju in nad erozijsko aktivno strugo Trbiškega potoka. Lokacija ni primerna za bivanje. Mnenje DTP Triaža	
DODATNI PREDLOG												
33		Ljubno	Podter 25	3333 Ljubno		656/2	923	Ni v razredu poplavne nevarnosti, vendar je bil že vsaj 3 krat poplavljen po letu 1990. Po oceni je v srednjem razredu poplavne nevarnosti	Da	Srednja	Objekt je poplavno enako ogrožen, kot sosednji objekti Podter 24, 23 in 22. Zaradi možnosti izvedbe protipoplavnih ukrepov, to je ureditve izlivnega odseka Ljubnice ob odstranitvi objektov Podter 22, 23 in 24 je predlagana odstranitev tega objekta . Z ureditvijo se poveča poplavna varnost zaradi vpliva Ljubnice na delu Proda in Podtera ter območju ob spomeniku na d.b. Savinje in posledično Lokam.
