Številka: SM- KMNSTH13S
Datum: 26.11.2024

ZADEVA: STROKOVNO MNENJE o ogroženosti (dela) stavbe Stahovica 13, Kamnik

Številka: DTP_DB7050/33-2

ZADEVA: Strokovno mnenje o stanju objekta Stahovica 13, Občina Kamnik

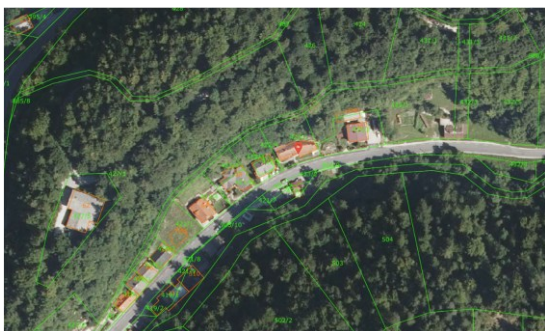
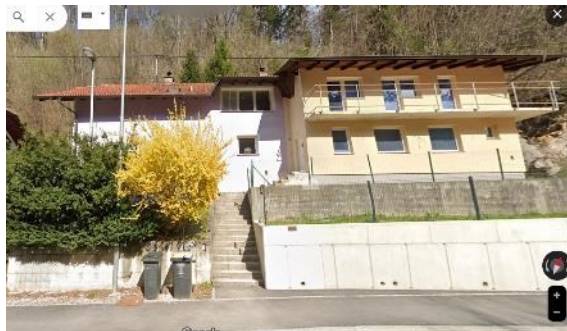
Slika 1: Situacija pred 4.8.23 (starejši in novejši del objekta) Vir Google

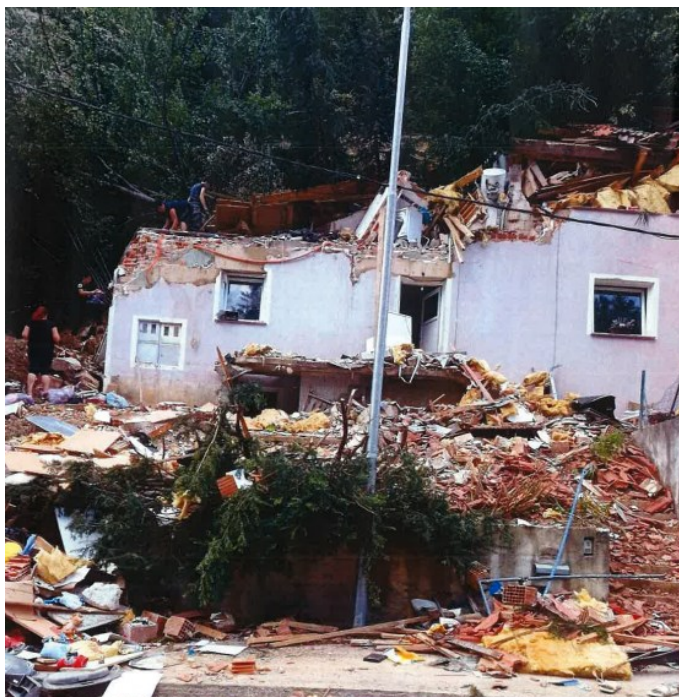
Objekt Stahovica 13 se nahaja ob glavni cesti Kamnik - Gornji Grad. Na zaledni strani se zajeda v strmo pobočje. Sestavljata ga starejši in novejši del. Med ujmo 4.8.2023 se je na zaledni strani objekta sprožil plaz, ki je porušil starejši del objekta, medtem ko novejši del ni utrpel konstrukcijskih poškodb. Starejši (osnovni) objekt je bil star približno 100 let in je bil v okviru intervencije po poplavih avgusta 2023 zaradi narušenosti in nujne izvedbe zalednega zidu odstranjen.

Slika 2: Situacija ob neurju 4.8.23 (starejši del objekta), Vir AJDA

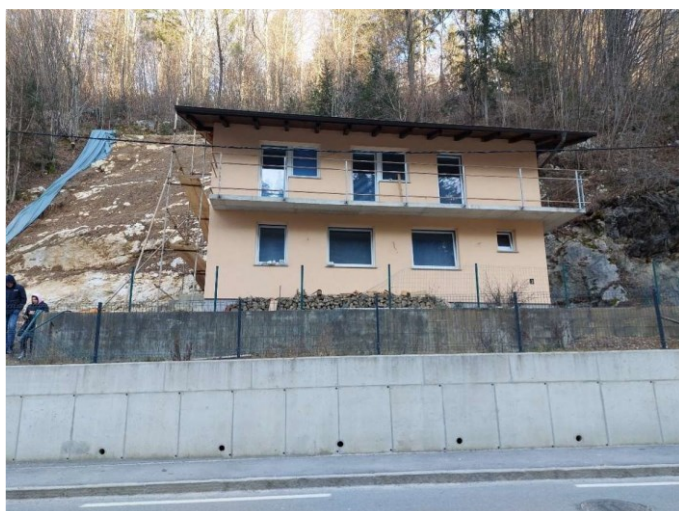
Slika 2: Situacija po neurju 4.8.23

Zato predlagamo odstranitev objekta.

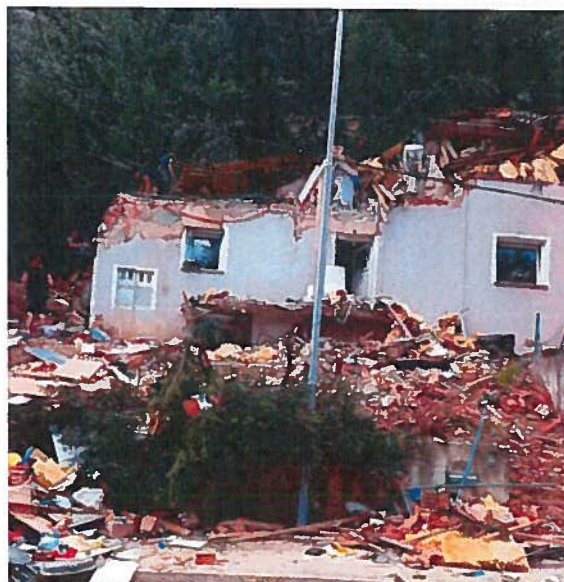
Objekt se nahaja ob državni cesti Kamnik – Gornji Grad. Na zaledni, severni strani se objekt zajeda v strmo pobočje. Sestavljen je bil iz starejšega (zahodnega) dela in novejšega prizidka (vzhodnega) dela. Starejši del je datiral v leto 1900, medtem ko novejši del datira v leto 2013. Plaz je porušil starejši del objekta, medtem ko novejši del ni utrpel večjih konstrukcijskih poškodb.

Slika 3: Stanje starejšega dela objekta ob ujmi

Porušeni del objekta je bil, zaradi strmega terena stopničasto vkopan v pobočje. Ker je bil tlorisni gabarit druge etaže večji, kot gabarit prve etaže, je bila druga etaža temeljena neposredno na zemljino v zaledju objekta, brez izvedenega t. i. stopničastega temelja. Severna fasadna stena objekta se je nahajala ob podpornem zidu, ki se je porušil skupaj s steno starejšega dela objekta.

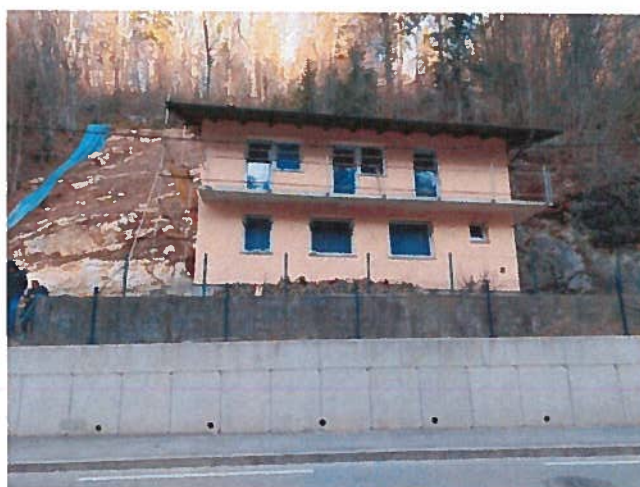
Slika 4: Stanje novejšega dela objekta po ujmi

Predlagamo, da se novejši del objekta, ki ni utrpel večjih poškodb, ohrani, saj bo z dodatno namestitvijo mrež na pobočje v zaledju uporaba objekta varna. Tudi arhitekturno je zasnovan tako, da se lahko uporablja samostojno.

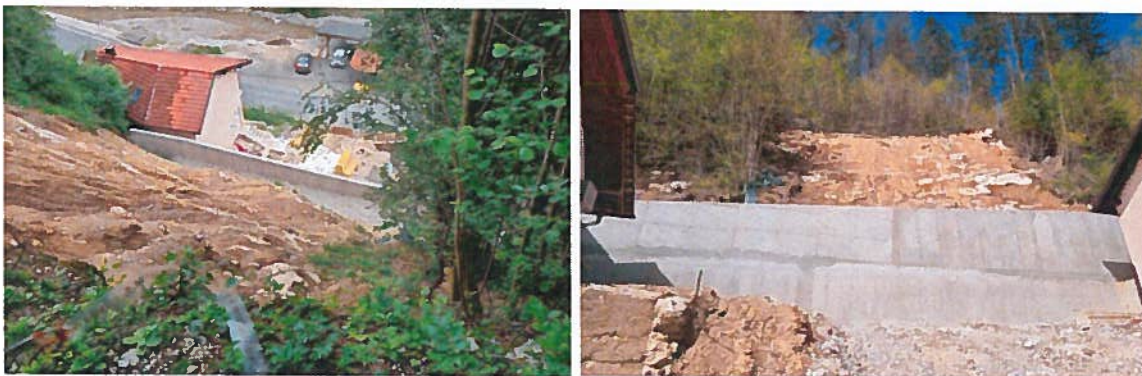
Plazovito območje je bilo po ujmi delno sanirano s strani Občine Kamnik. Izveden je nov podporni zid v AB izvedbi, ki poteka ob trasi prejšnjega zidu. Slednji je bil grajen iz betonskih blokov in je bil v ujmi tudi delno porušen.

Novi podporni zid ima na eni strani vgrajeno konzolo proti zaledju, na drugi, prednji strani pa razširjeno temeljno peto, dolžine 1,3 m, ki sega na parcelo oškodovancev. Dodatno je v programu obnove predvidena tudi zaščitna mreža na območju plazu, ki v tej fazi še ni izvedena. Slednja bo preprečevala plazenje površinskega materiala proti obravnavani parceli in preostalim objektom v bližnji okolici.

Slika 5: Stanje po izvedbi podpornega zidu (pogled z zgornje in s spodnje strani)

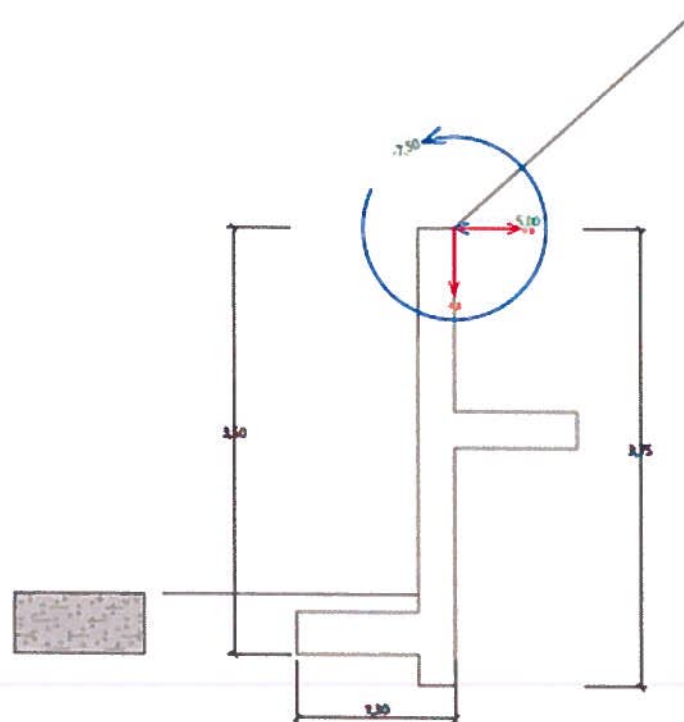
Slika 6: Zasnova podpornega zidu

Na mestu porušenega zidu se sedaj nahaja nov podporni zid, ki ima temelj razširjen na prosto stran parcele za dolžino ca. 1 m in je višinsko temeljen na istem nivoju, kot prejšnji zid, kar je ca. za polovico etaže višje od kote pritličja prejšnjega objekta.

V primeru gradnje nadomestnega objekta bi morala biti novogradnja oddaljena od podpornega zidu najmanj za ca. 3 m, kajti v nasprotnem primeru bi lahko vplivala na stabilnost podpornega zidu (različen nivo temeljenja). Ker pa je tudi južni del parcele v naklonu in meji na državno cesto, bi se morala novogradnja prilagajati tudi predpisanim odmikom vzdolž južnega roba parcele. Umestitev novogradnje na obravnavano parcelo je zaradi omenjenih robnih pogojev izrazito otežkočena in ni smiselna.

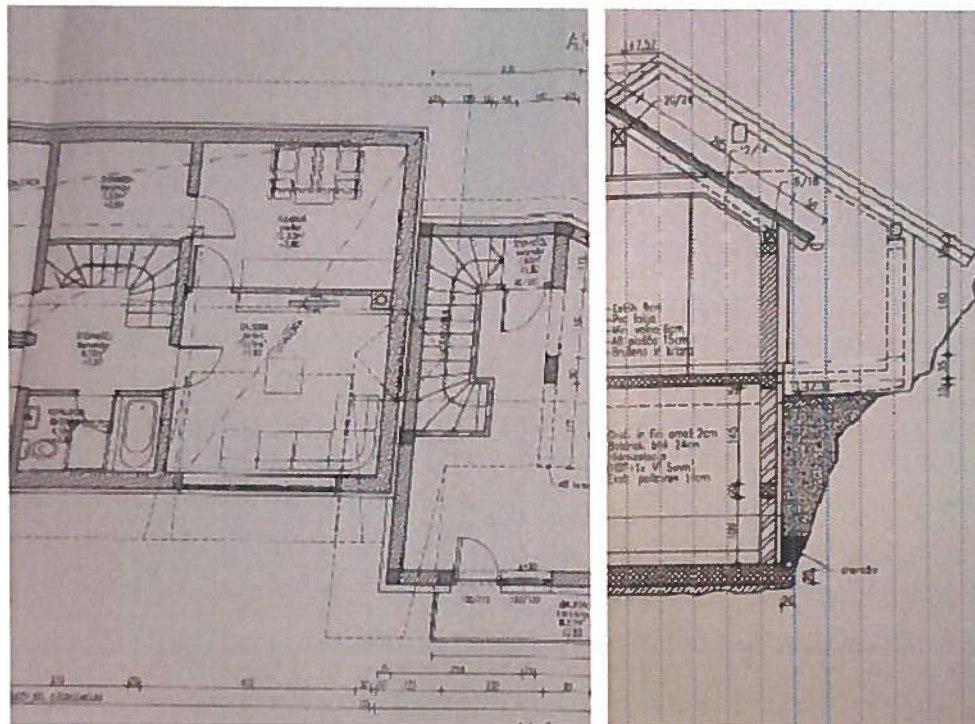
Slika 7: Izsek iz arhivske projektne dokumentacije
(pozicija starejšega dela objekta v prerezu je črtkana v ozadju)
