MINISTRSTVO ZA INFRASTRUKTURO  
SLUŽBA ZA PREISKOVANJE LETALSKIH, POMORSKIH IN  
ŽELEZNIŠKIH NESREČ IN INCIDENTOV

## OBVESTILO O ZAKLJUČKU PREISKAVE

**Nesreča jadralnega letala DG-100 G Elan, reg. oznake D-2964, 14. 6. 2024,  
na letališču Moškanjci – Ptuj – LJPT**

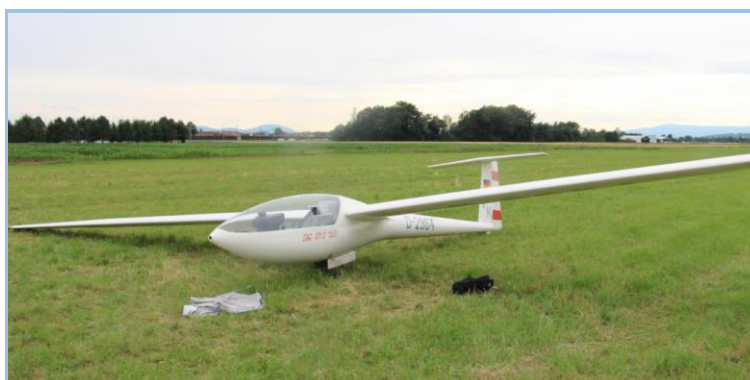
Pilot je z jadralnim letalom v aerovleki poletel ob 13:09 v smeri 11 VPS letališča Ptuj. Po nekajminutnem jadraniu v coni letališča je ob 13:25 varno pristal. Let je potekal brez posebnosti. Po pristanku je pilot počakal v kabini jadralnega letala na ponovni štart, ki je bil ob 13:46. Aerovleka pri drugem štartu je potekala običajno in brez posebnosti do trenutka, ko je pilot neposredno po vzletu ugotovil, da so zračne zavore v izvlečenem položaju. Po pričanju pilota naj bi se zračne zavore nepričakovano odprle na višini približno 10 do 15 metrov nad VPS. Ob tem je letalo zanihalo navzdol, s kolesom trčilo ob travnato stezo, odskočilo in nekajkrat trčilo s spodnjim delom trupa ob travnati VPS. Pilot je nato odpel vlečno vrv in prekinil vzlet. Vlečno letalo (Super Cub) je nadaljevalo vzlet in po izpustitvi vlečne vrvi varno pristalo. Ob dogodku je na letalu nastala materialna škoda na podvozju in spodnjem delu trupa. Pilot ni bil poškodovan.

*Slika 1: Položaj letala po ustavitvi na mestu dogodka*

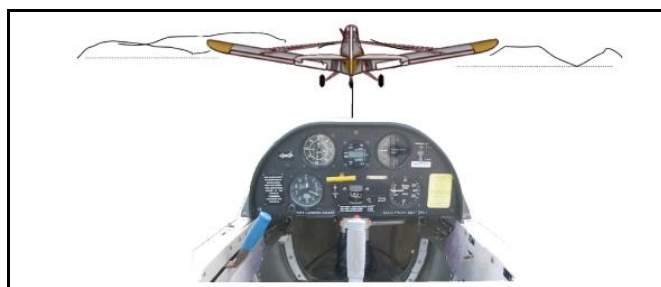
Pilot jadralnega letala mora v primeru, da so zračne zavore v fazi vzleta odprte, prednostno zagotavljati nadzor nad pridobivanjem višine v aerovleki s spremljanjem položaja vlečnega letala (kot na sliki spodaj).

Slika 2: Vizualni kontakt z vlečnim letalom v fazi vzleta
