MINISTRSTVO ZA INFRASTRUKTURO

# UVODNO POROČILO

## O PREISKAVI LETALSKE NESREČE letala Mooney Ovation2 GX, reg. oznake N595RJ, na območju Velike planine, 10. marec 2025

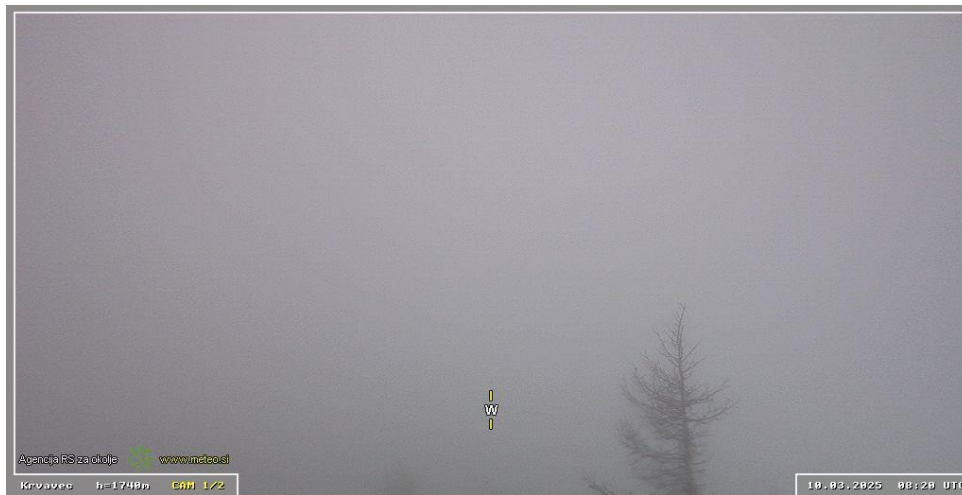
Slika 8: Posnetek meteorološke kamere (višina cca. 5700 ft.) na meteorološki postaji Krvavec - smer zahod ob 9:20 lokalni čas

- Od zahoda se je preko naših krajev pomikala hladna fronta. Na širšem področju Alp je posledično prevladovalo oblačno vreme (Slika 6) s pokritimi vrhovi gora (Sliki 7 in 8), zmanjšano vidljivostjo pri tleh, padavinami, deloma tudi nevihtami ter pogoji za nastanek turbulence in zaledenitev (Slika 11).

- Napoved predvidenih vremenskih razmer ni predvidevala pogojev za letenje po pravilih vizualnega letenja (VFR) (Slika 10).
- Tudi dejanske vremenske razmere so bile neugodne za letenje po pravilih vizualnega letenja (VFR) (Slike 6, 7, 8).

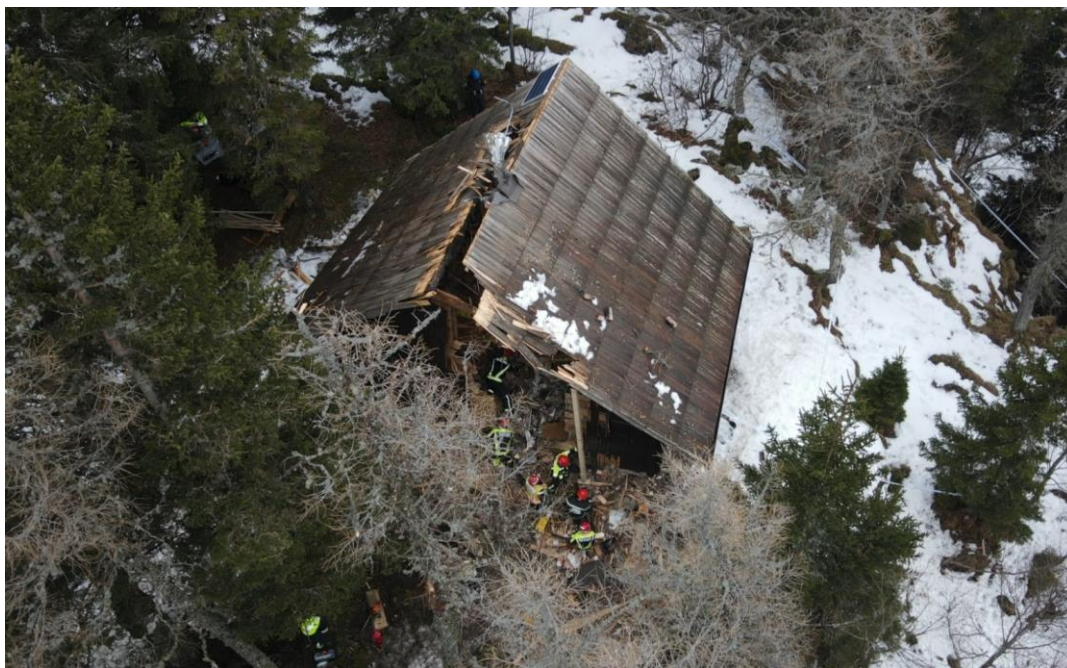
*Priloga 4: Prizorišče nesreče N595RJ*
