»INDUSTRIAL GRACE«

DELOVNA NESRECA NA LADJI »INDUSTRIAL GRACE«

ONE 10.05.2017

- Koncno porocilo -

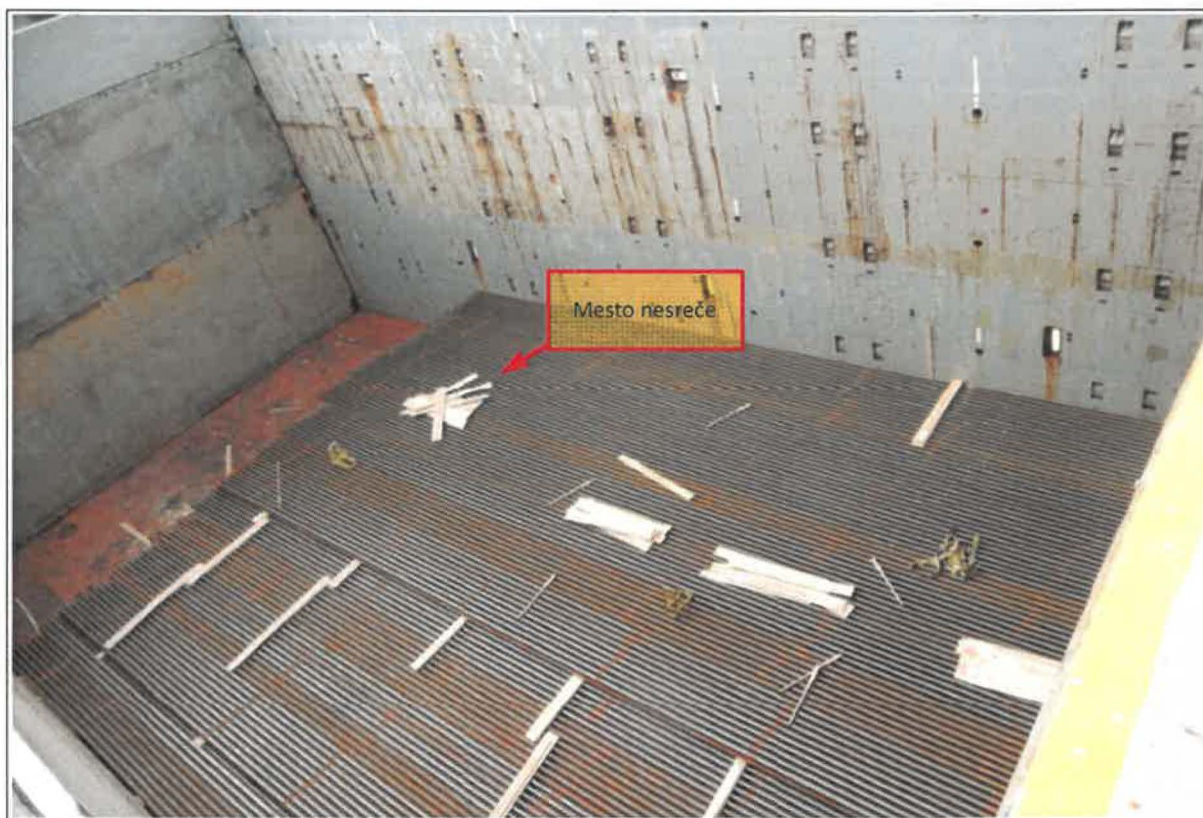
Skupina delavcev, zaposlenih pri izvajalcu pristaniskih storitev EURODVIG, je opravljala nakladanje tovora tirnic na ladjo »INDUSTRIAL GRACE« v skladišču številka 2 z leve strani (Slika 1).

Slika 1: Mesto nesreče, skladišče st.2 z leve strani

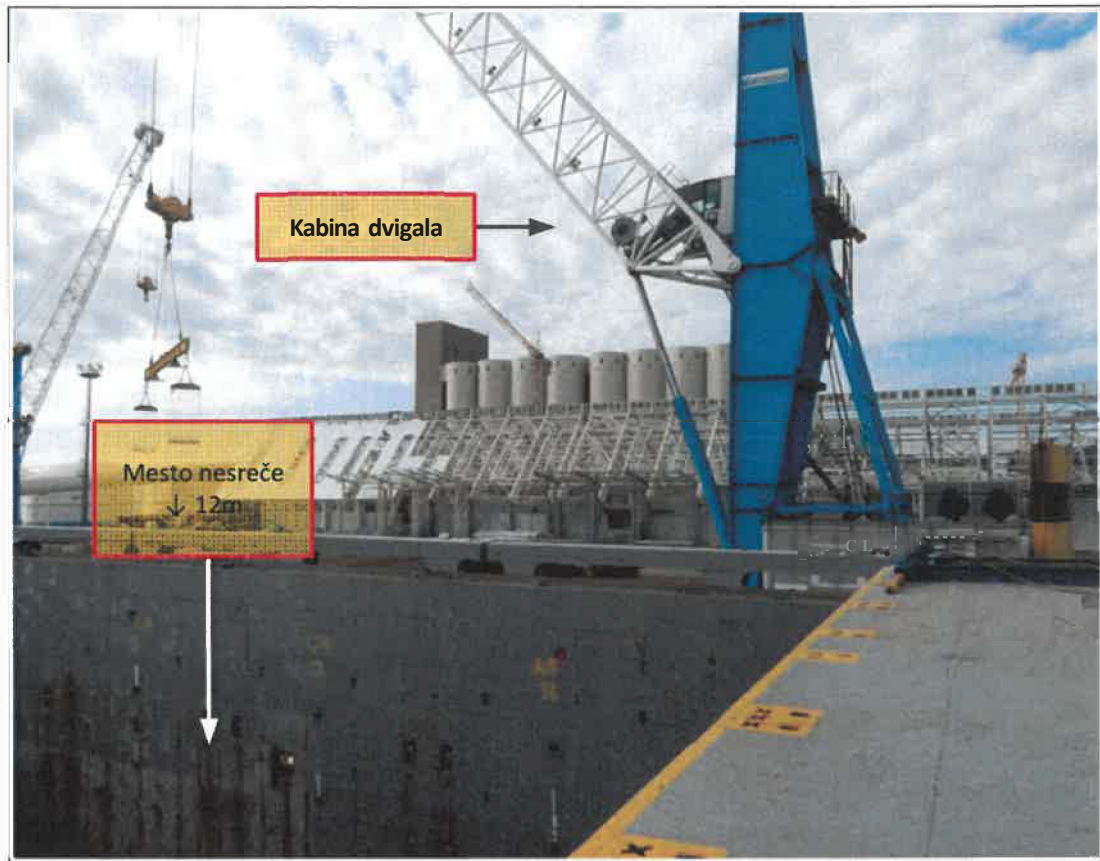
Iz kabine, kjer se nahaja upravljavec dvigala, mesta nesreče ni mogoče videti (Slika 2).

Slika 2: Pozicija kabine dvigala glede na skladišče

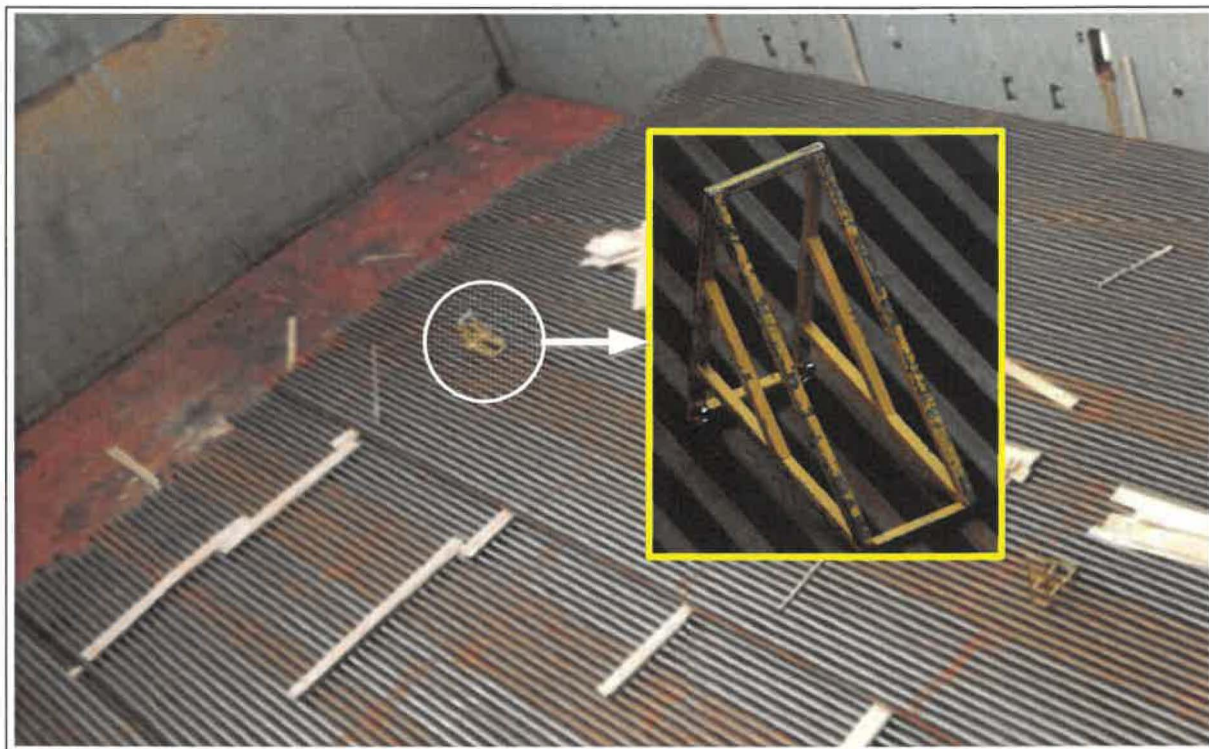
Ob približno 14:30 uri je zerjavist v skladišče spuscal tovor tirnic, delavci pa so bili pripravljeni, da jih pomagajo namestiti na pravilno pozicijo. Da bi bil tovor zlozen tesno skupaj, uporabljajo pripomocek, s katerim pred koncnim spustom tovor tesno stisnejo k preostalemu tovoru (Slika 3).

Slika 3: Pripomoček za tesnejše zlaganje tovora

Zaradi dolzine tovora in dejstva, da tovor ni bil pripet točno na sredini, je zerjavist s krmnim delom tovora zadel ze zlozen tovor, sprednji del tirnic pa je zanihal in udaril delavca, ki je stal na premcnem delu. Ob udarcu je bil delavec tezje poskodovan.
