»SIBEL D«

ODPOVED KRMILA NA LADJI »SIBEL D«
DNE 26.08.2019
PRI VPLUTJU V BAZEN II KOPRSKEGA TOVORNEGA
PRISTANIŠČA
– Poenostavljeno poročilo –

Ljubljana, 29.08.2019

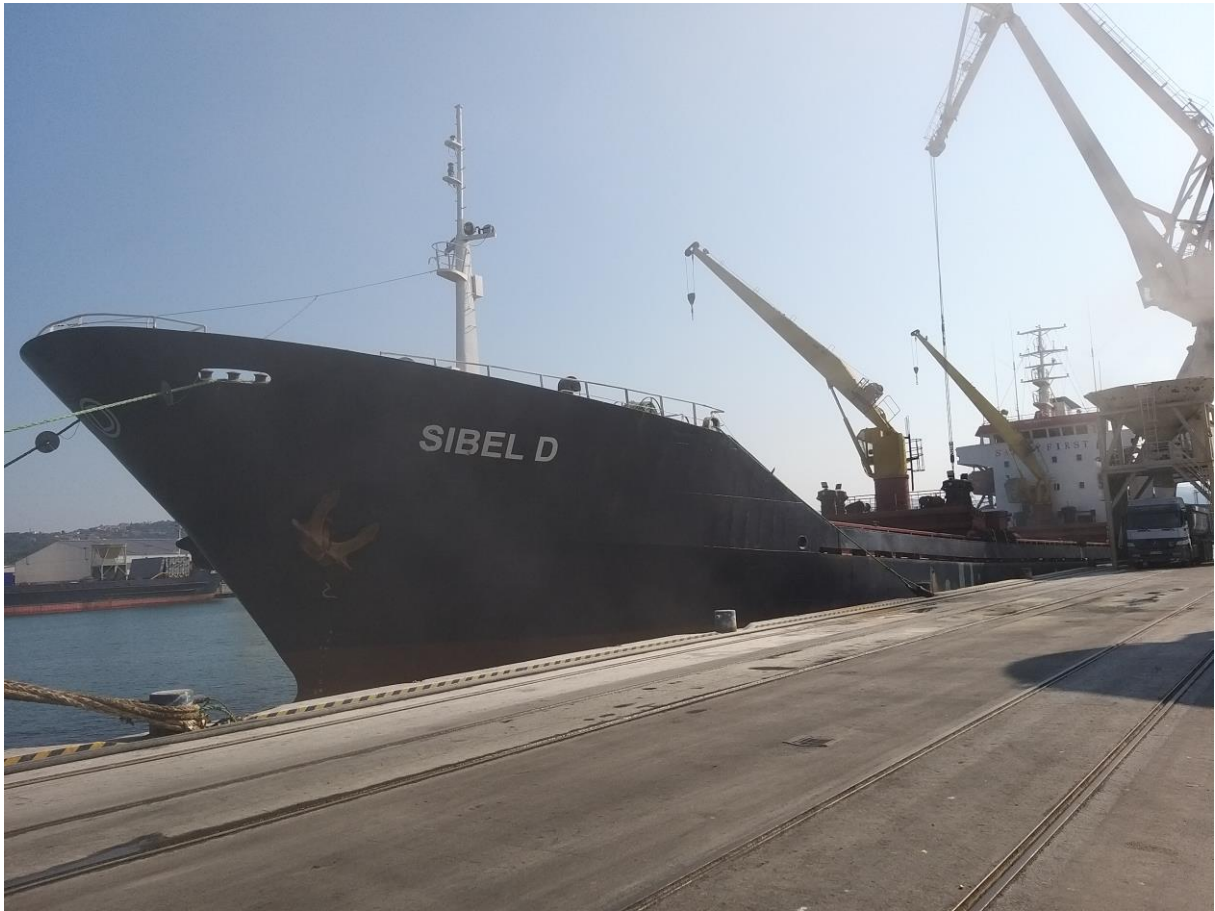
Slika 1: Ladja »SIBEL D« v koprskem tovrnem pristanišču

Ladja »SIBEL D« (Slika 1) je v koprsko pristanišče priplula iz pristanišča Derince, Turčija, s tovorom sintermagnezita.

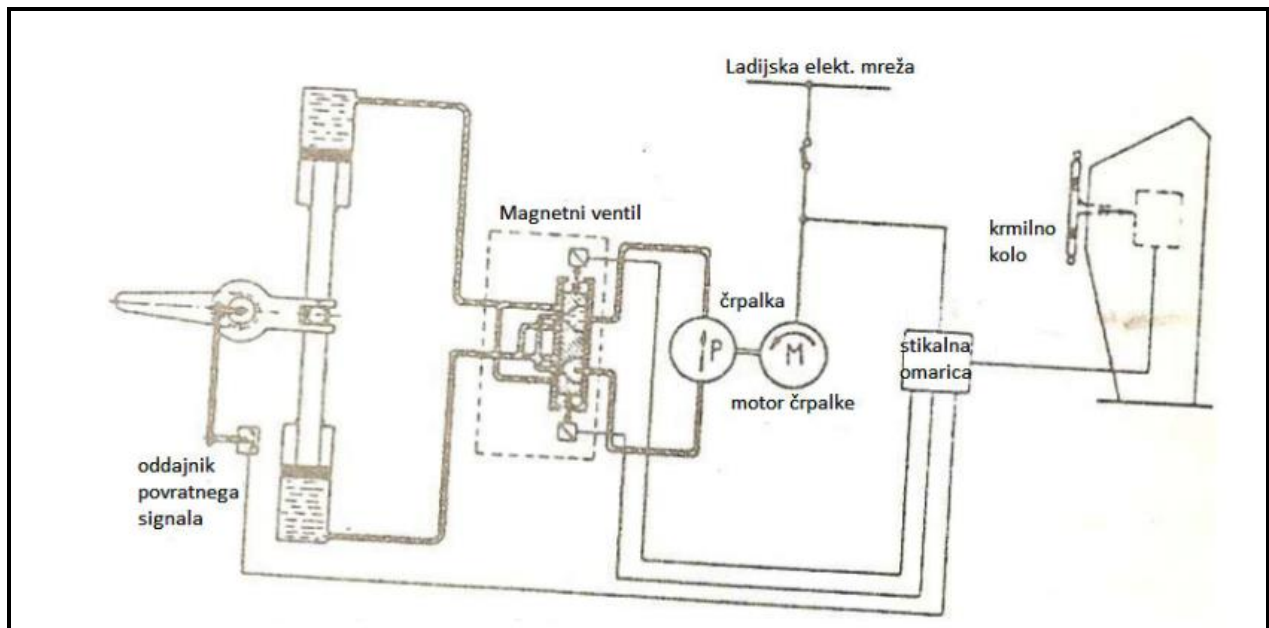
Slika 3: Shema krmilnega mehanizma z magnetnimi ventili

Pri takšnih sistemih je pomembno, da se krmilno kolo nikoli ne zavrti v skrajno levo ali desno stran, saj zaradi tega pride do zabijanja hidravličnega cilindra, kar lahko povzroči blokado delovanja. V primeru ladje »SIBEL D« je bil dan ukaz za krmilo »vse desno«, ko je list krmila dosegel skrajno desno točko pa je prišlo do mehanske okvare magnetnega ventila in list krmila je ostal blokiran v tej poziciji. Shema delovanja krmilnega sistema na ladji »SIBEL D« prikazuje Slika 3.

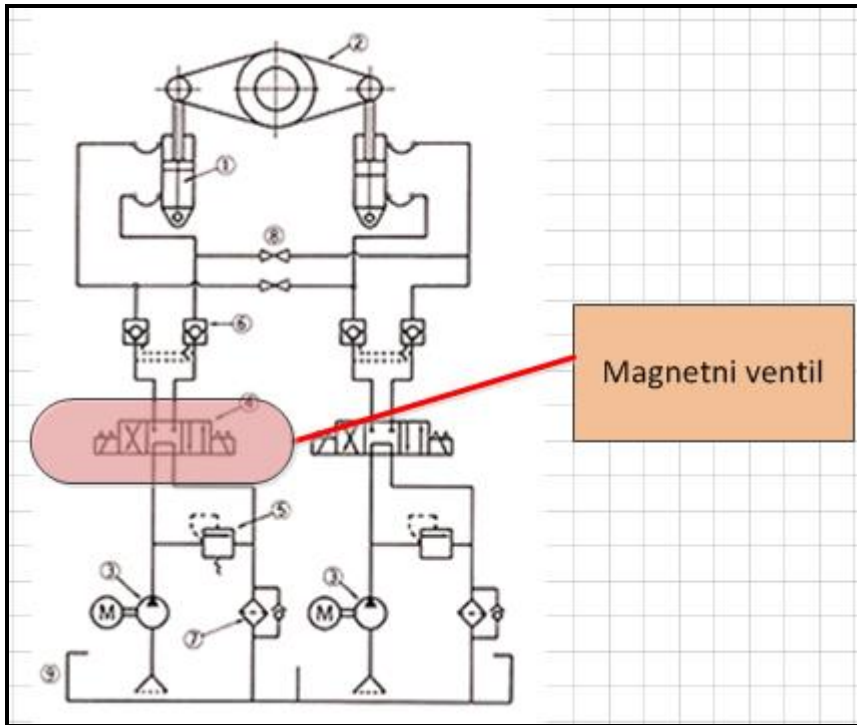
Slika 4: Magnetni ventil krmilnega stroja

Posadka je po opravljenem manevru priveza ladje mehanizem pregledala, odkrila napako ter pokvarjen magnetni ventil zamenjala z novim. Po opravljeni zamenjavi je bil opravljen preizkus delovanja – sistem deluje brezhibno. Poveljnik je preko internega obrazca Non-Conformity Report (Priloga 4: Non-Conformity Report, poslan ladjarju, skladno z ISM pravili.

Analiza vzroka okvare magnetnega ventila ni bila opravljena.

Do blokade krmilnega sistema je prišlo zaradi nenadne okvare magnetnega ventila. Posadka je izvedla vsa zahtevana testiranja, katera pa na napako niso opozorila. Dnevnik vzdrževanja krmilnega sistema je voden skladno z navodili proizvajalca.

Po končanem manevru je posadka okvarjeni del zamenjala in sistem deluje brezhibno.
