KONČNO POROČILO ZA RESNO POMORSKO NESREČO NA LADJI »G TAISHAN«

Delovna nesreča pri raztovarjanju železnih
kolotov na privezu 11, Bazen II
koprskega tovarnega pristanišča
18. 05. 2024

**Delovna nesreča pri raztovarjanju železnih kolotov na
privezu 11, Bazen II koprskega tovarnega pristanišča
18. 05. 2024**

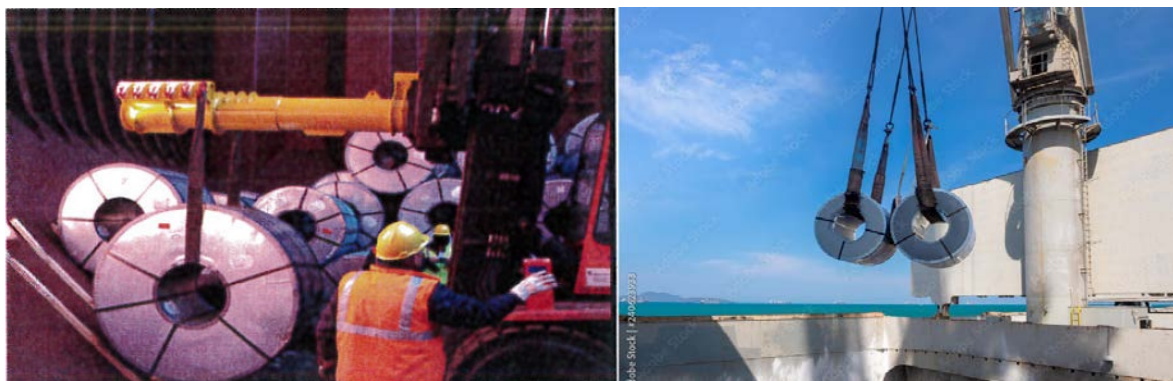
Slika 5: Prikaz manipulacije v ladijskem skladišču in prenos kolutov z dvigalom na obalo

Nadaljevalo se je z manipulacijo železnih kolutov z obalne strani skladišča s strani odprtine skladišča (*ang. »wing«*). Železne kolute, zložene ob skrajnjem robu skladišča, so delavci vpeli s pomočjo sintetičnega pasu in pritrdili na nastavek trna na viličarju. Viličar je nato prenesel kolute do odprtega dela skladišča od, kam jih je obalno dvigalo preneslo na obalo. Teh je bilo približno dvanajst kosov (Slika 5).

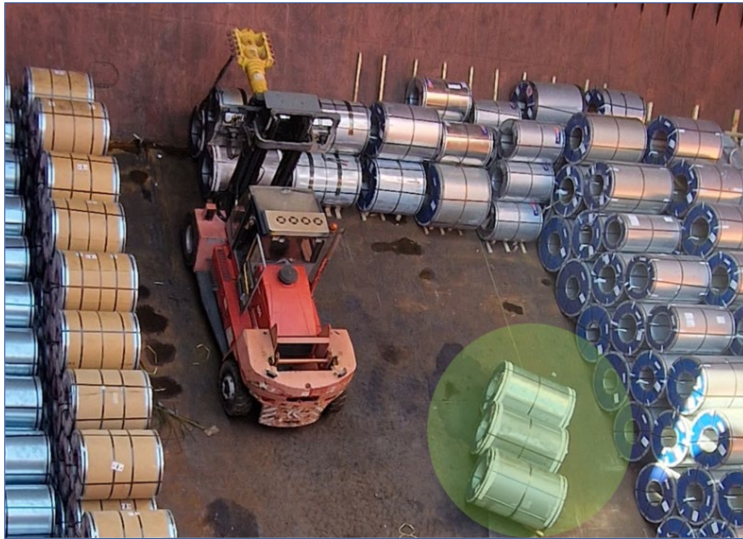
Slika 6: Prikaz položaja v skladišču, kot je bila pred dogodkom

Ko je preostanek tovora z leve (obalne) strani skladišča bil raztovorjen, se je začelo z raztovorom preostalih železnih kolotov na desni (morski) strani skladišča. Pred samim dogodkom so bila zmanipulirana tri kosa železnih kolotov, pripravljenih na sredi skladišča za dvig na obalo (Slika 6).

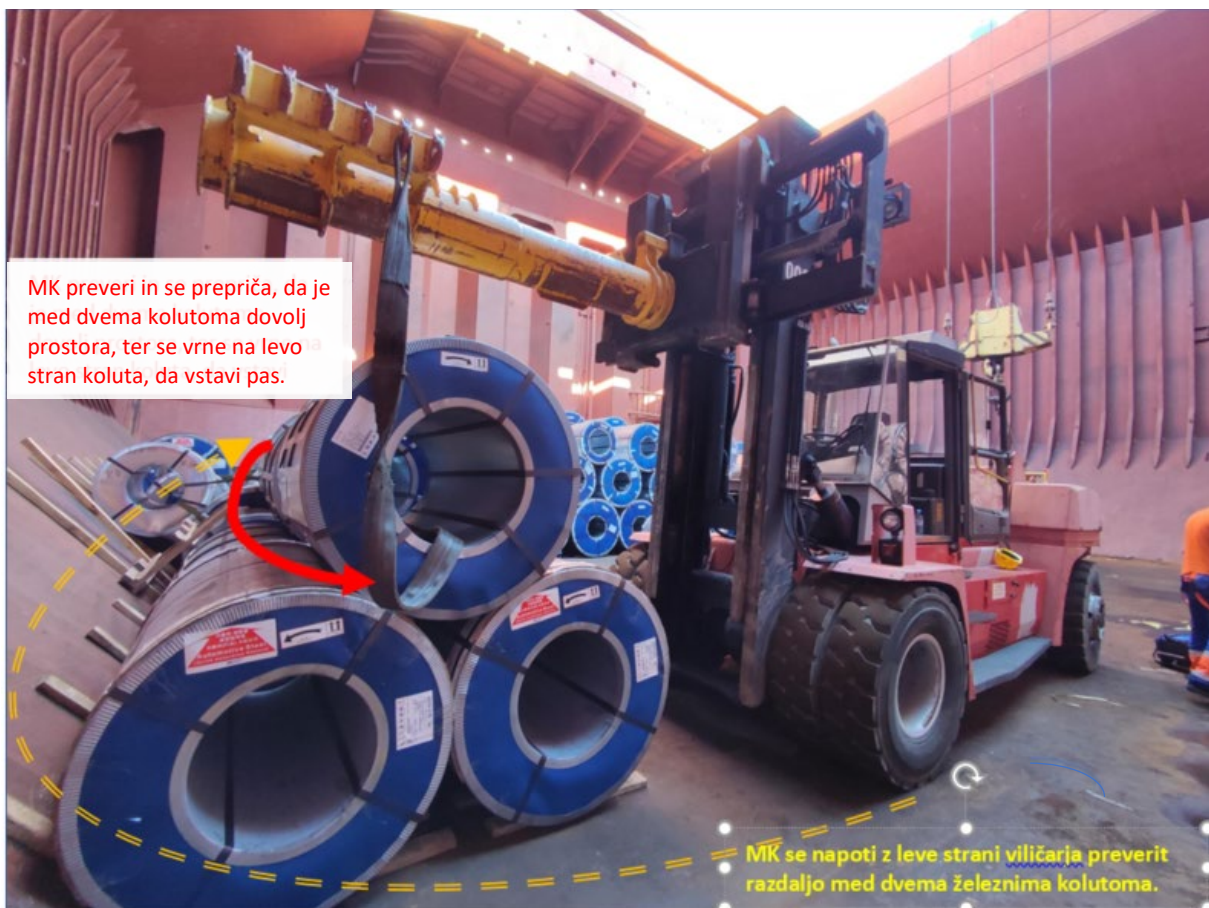
Slika 7: Gibanje poškodovanca M. K. pred poškodbo

Med tem časom se je stroj, ki je bil nekoliko bolj nazaj, kot je prikazan na sliki 7, premaknil naprej proti kolutom. Na nastavku trna je imel pritrjen en kraj sintetičnega pasu za prijem kolotov. Obenem je drugi LTD M. B. hodil vzporedno z viličarjem in v roki držal drugi konec sintetičnega pasu. Ko se je viličar ustavil, je M. B. konec pasu vstavil v odprtino koluta, kar je razvidno iz slike 7.

Med tem časom je M. K. splezal na prvo vrsto kolutov in nadaljeval do prostora med dvema kolutoma (Slika 7, rumena črta). Ko se je prepričal, da je med dvema kolutoma dovolj prostora za prosto gibanje sintetičnega pasu in da pripomoček (jeklena žica) ne bo potreben, ter ker zaradi višine koluta ni videl, da je M. B., ki je nižje rasti že pri odprtini koluta, se je vrnil na levo stran koluta (proti premcu) z namenom, da on sam pripravi pas za zajetje koluta (Slika 7, rdeča črta). S tem namenom se je M. K. v sklonjenem položaju telesa rahlo nagnil naprej proti premcu, in da bi preprečil zdrs s koluta v prvi vrsti, se je s svojo levo roko prijel (naslonil) na kolut v drugi vrsti. Kratko za tem je občutil močno bolečino v levi roki. Razlog je bil, da je v tem trenutku upravljavec viličarja spustil nastavek trna na kolut in pri tem stisnil roko poškodovanega M. K.

- Pred samim dogodkom se je M. K. napotil od sredine skladišča proti zloženim kolutom na desni strani skladišča in pri tem je obšel viličarja z leve strani. Splezal je na prvo vrsto kolotov in nadaljeval do prostora med dvema kolutama (Slika 7, rumena črta). Ko se je prepričal, da je med dvema kolutama dovolj prostora za prosto gibanje sintetičnega pasu ter da pripomoček (jeklena žica) ne bo potreben, se je vrnil na levo stran koluta (proti premcu) z namenom, da on sam pripravi pas za zajetje koluta (Slika 7, rdeča črta). V pogovoru s preiskovalcem je izjavil, da je razlog bil, da zaradi celotne višine kolotov približno dveh in pol metrov ni videl, da je M. B. (ki je nižje rasti) pri odprtini koluta. M. K. se je v sklonjenem položaju telesa nagnil rahlo naprej proti odprtini na kolutu. Da bi preprečil zdrs s koluta v prvi vrsti, na katerem je stal, se je s svojo levo roko prijel (naslonil) na kolut, namenjen manipulaciji (v drugi vrsti). Ne glede na prisotnost M. B. v bližini je imel namen, da pas v odprtini sam porine proti drugemu koncu koluta. Kratko za tem je v levi roki občutil močno bolečino zaradi spuščene nastavka na kolut oz. na roko svojo roko. Od tega trenutka naprej do prihoda pripadnikov poklicne gasilske brigade, se poškodovanec ne spominja ničesar.

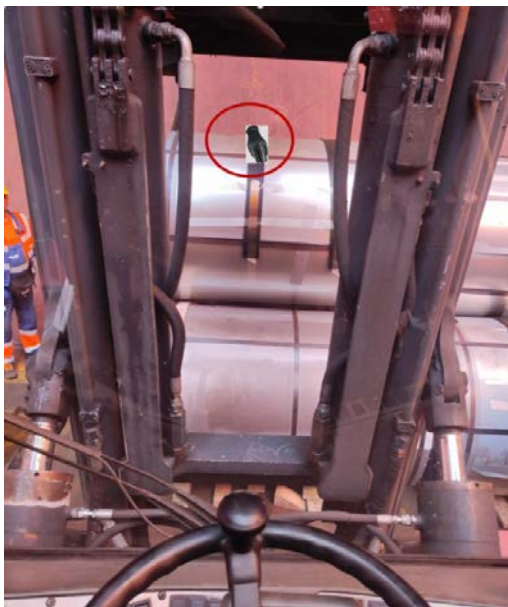
Slika 8: Pogled iz viličarja, domnevni položaj roke poškodovanca

- Po dogodku je opravljen razgovor z upravljavcem viličarja P. V., ki je omenil, da mu je poškodovanec prišel v »mrtvi kot«, in ga zaradi tega ni videl. Na sliki 8 spodaj je prikazan verjeten položaj roke poškodovanca. Ker sta trn in njegov nastavek, ki je pritisnil na roko M. K. točno na sredi viličarja, je tudi prikazan položaj roke na sredi najbolj verjeten. Če je trn dvignjen (kot je to primer na sliki) bi bila roka za voznika vidna. V primeru že nekoliko spuščenega trna je vprašljivo, ali bi voznik videl poškodovanega delavca oz. njegovo roko na kolutu.

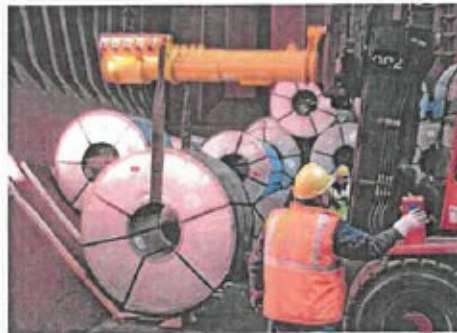
TEHNOLOGIJA MANIPULACIJE JEKLENH KOLUTOV (KOILSI)	List 07	
		TP: 10006	
Lastnik:	Generalni tovari	Revizija 2	2024/07

Razpolagamo z dvema tipoma nastavkov:

- Za viličarje nosilnosti 16t

Enostransko vpenjanje tovora na nastavek je strogo prepovedano! Prav tako je strogo prepovedano vpenjanje več kot en kolut! Za vpenjanje na nastavek se uporabi sintetični pas. Za izbiro ustrezne nosilnosti in dolžine pasu je odgovoren delovodja glede na tip nastavka ter težo in dimenzijo koluta.

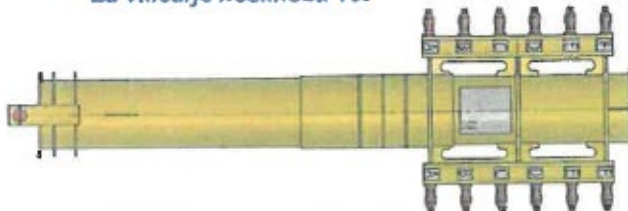
DOVOLJENE OBREMITVE:

A=	11.5t
B=	10.5t
C=	10.t
D=	9.5t
E=	8.5t
F=	8.t

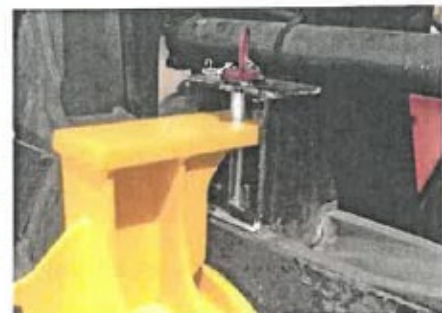
Delovodja in disponent sta odgovorna za izbiro ustrezne opreme oz. ustrezen viličar, glede na specifikacijo jeklenih kolotov v ladijskem skladišču. V ladijsko skladišče se nastavek prenese že montiran na viličar, torej skupaj z viličarjem. Opremljen pa je tudi z namenskim vpenjalnim mesti, da je po potrebi možen prenos samega nastavka z dvigalom. Ob montaži nastavka na trn viličarja se obvezno zahteva zavarovanje le-tega z zaklepom, da je onemogočen izpad nastavka med uporabo in med prenosom viličarja z dvigalom, ko je nastavek montiran na viličar. Zaklep tudi preprečuje, da se nastavek ne obrne na trn.

Nosilnosti posameznih vpenjalnih mest so označene na samem nastavku. V primeru, da kolote vpenjamo na različnih kavljih (oz. diagonalno), moramo upoštevati nosilnost najbolj oddaljenega kavlja od teleskopa viličarja. Diagonalno vpenjanje je namreč potrebno v primerih, ko viličar ne more dostopiti pravokotno na jekleni kolot, da ob dvigu kolota preprečimo zasuk le-tega in s tem preprečimo nevarnost za poškodbe oseb ali tovara.

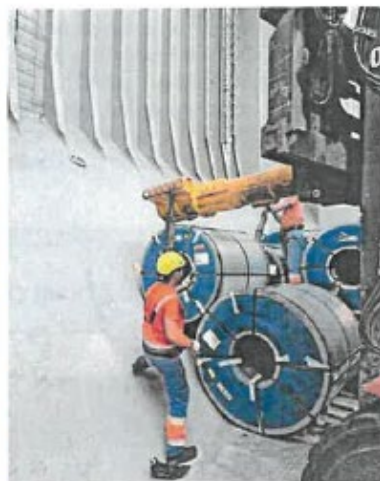
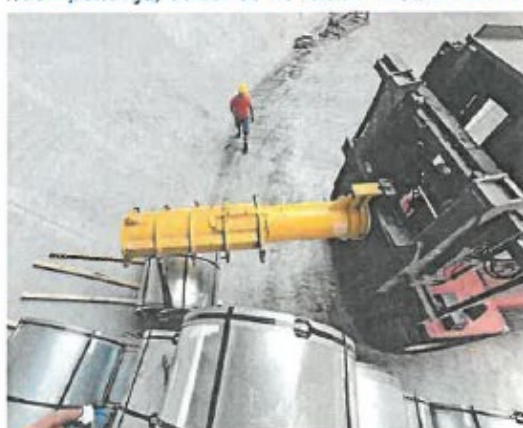
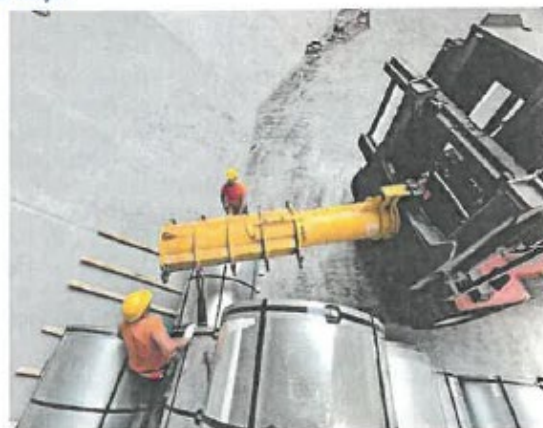
Ko upravljalec viličarja odloži kolut in se vrača do mesta vpenjanja mora počakati signal delavca, da sta pripravljena na izvedbo manipulacije. Ko dobi signal zapelje do naslednjega koluta in postopek se na ta način ponavlja, dokler se ne razloži vseh kolotov z boka ladje.

Glede uporabe pasov za vpenjanje obstajata dva načina. Delo lahko poteka z dvema pasovoma. To pomeni, da ko upravljalec viličarja prenaša kolut na predvideno mesto, delavca drugi pas že prevlečeta skozi »oko« naslednjega koluta. Prvi pas ostane enostransko vpet na nastavku dokler se viličar ne vrne do mesta vpenjanja, nakar ga eden izmed delavcev odpne in vpena že prevlečen pas.
