REPUBLIKA SLOVENIJA  
**MINISTRSTVO ZA INFRASTRUKTURO**

SLUŽBA ZA PREISKOVANJE LETALSKIH, POMORSKIH IN ŽELEZNIŠKIH NESREČ IN INCIDENTOV

**KONČNO POROČILO O PREISKAVI NESREČE V ŽELEZNIŠKEM PROMETU – TRČENJE  
TOVORNEGA VLAKA ŠT. 53441 V KOLESARJA, NA NIVOJSKEM PREHODU ZA PEŠCE,  
NPr 567.8, MED POSTAJAMA LJUBLJANA VIŽMARJE IN LJUBLJANA ŠIŠKA, DNE  
15.05.2018, OB 9.40 URI**

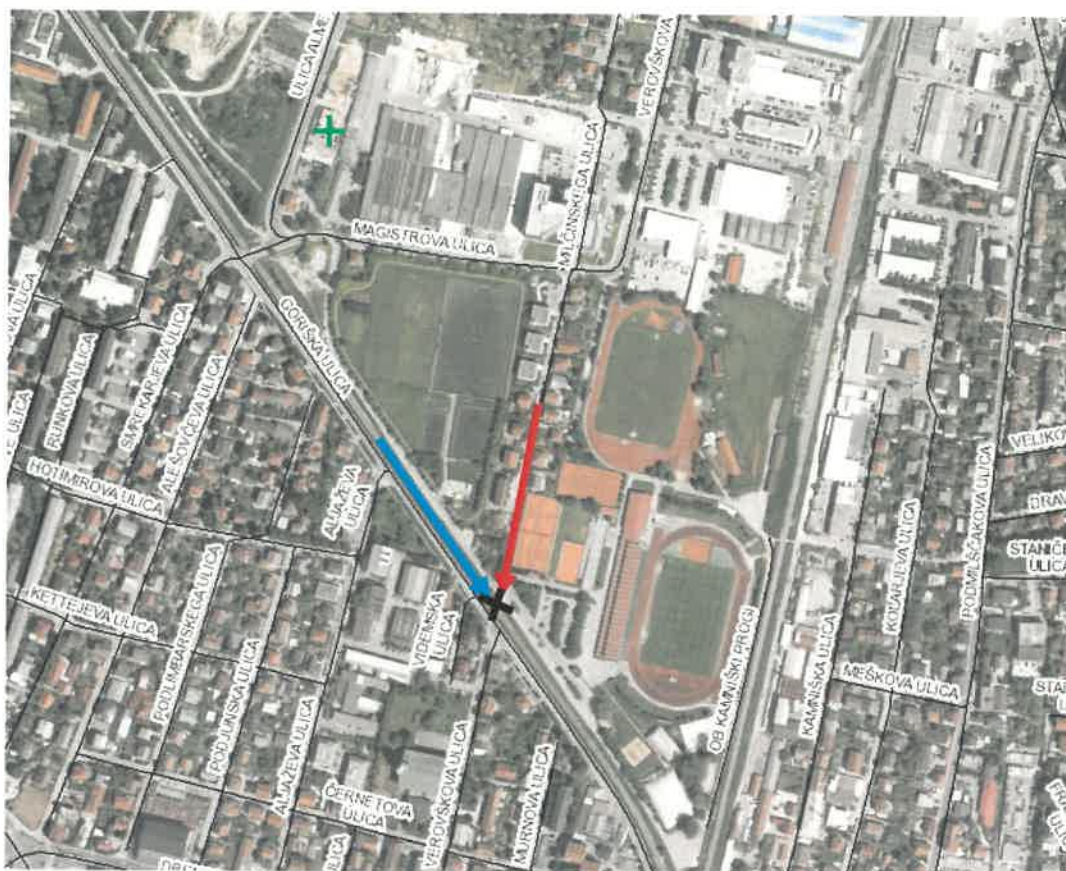
Slika št. 1: smer vožnje odsekovnega tovornega vlaka označuje modra puščica, smer vožnje kolesarja rdeča puščica, kraj trčenja pa črn križ

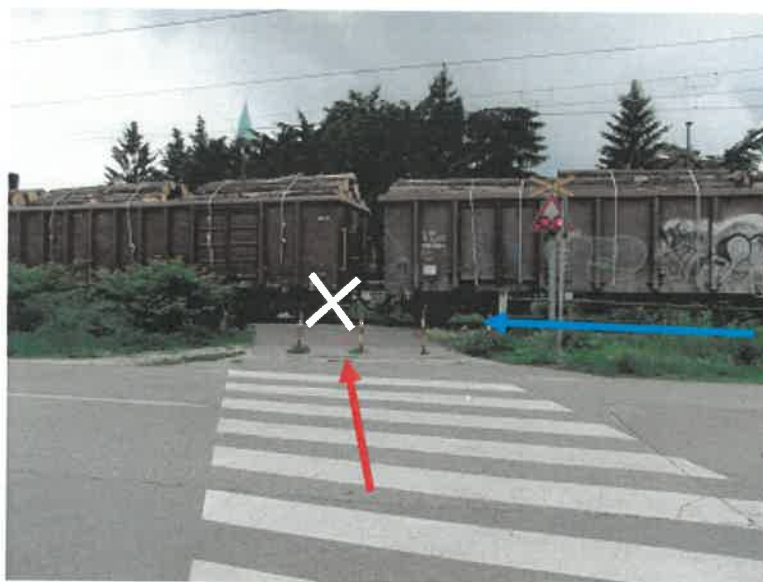
Slika št. 2: Rdeča puščica prikazuje smer gibanja kolesarja, modra smer vožnje odsekovnega tovornega vlaka št. 53441, bel križ pa mesto trčenja vlaka v kolesarja

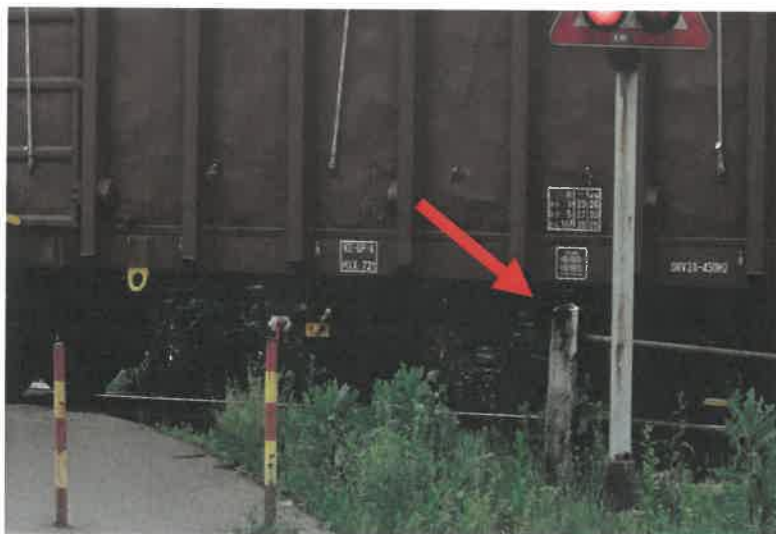
Progovna ograja je dotrajana ter na posameznih odsekih povsem zaraščena.

Slika št. 3: Rdeča puščica prikazuje dotrajano ograjo ob progi

1. da upravljavec javne železniške infrastrukture v sklopu sistema varnega upravljanja železniškega prometa, skupaj z mestno občino Ljubljana nadgradi obstoječe zavarovanje nivojskega prehoda z dodatnima polzapornicama, ki bi fizično preprečevali prehod pešcem in ožjim enoslednim vozilom (kolesa, mopedi);
2. da upravljavec javne železniške infrastrukture Slovenske železnice, d.o.o. skupaj z mestno občino Ljubljana pristopi k celostni ureditvi varovanja področja proge na širšem območju nivojskega prehoda NPr 567.8, s tehničnimi pregradami (primerno ograjo), ki bo onemogočala prehod proge.

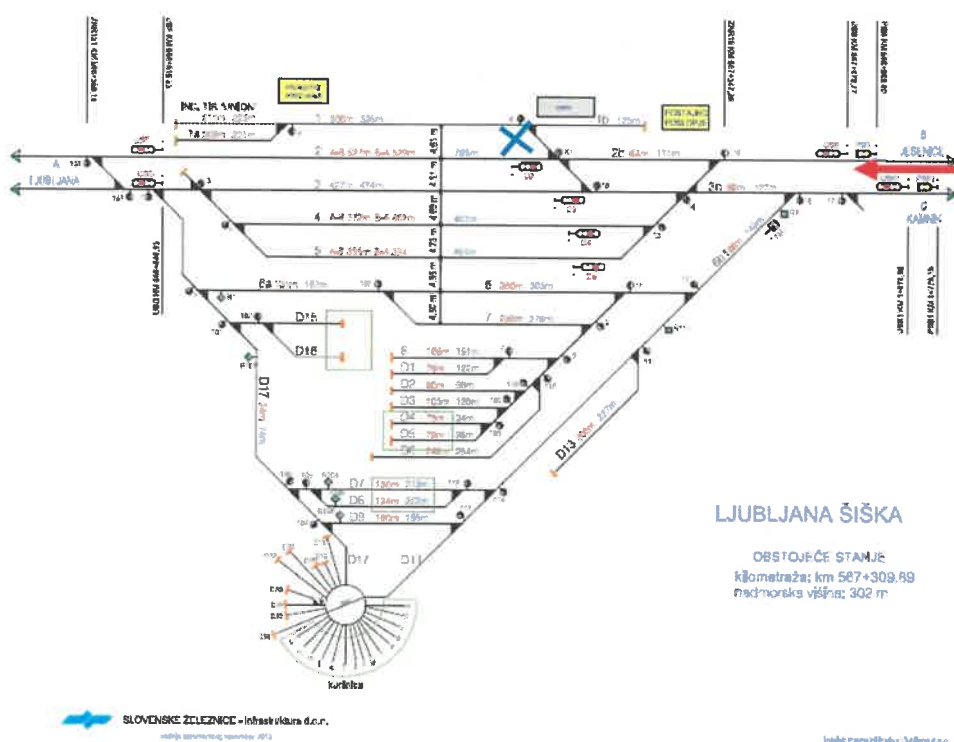
Slika št. 6: Rdeča puščica prikazuje smer vožnje vlaka št. 53441 proti postaji Ljubljana Šiška

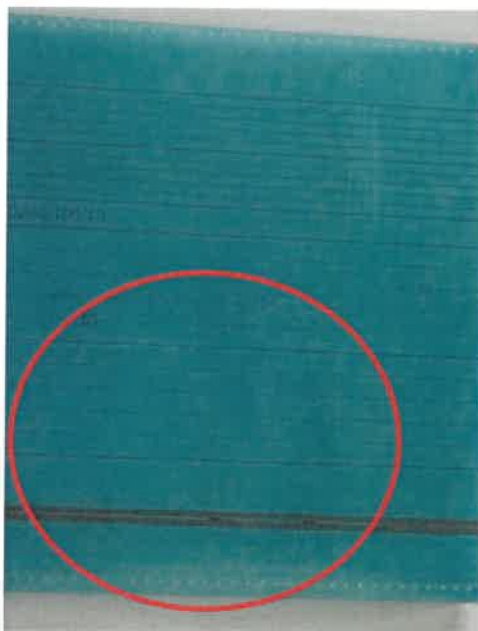
Postajo Vižmarje prevoz ob 09:35:00 uri, s hitrostjo 60 km/h .

Ob 09:40:00 uri vključena hitra zavora pri hitrosti 53 km/h.

Zavorna pot vlaka cca 109 metrov.

Slika št. 9: V rdeči elipsi je zajet zapis vožnje vlaka št. 53441 med postajami Medvode, Ljubljana Vižmarje, do zaustavitve za uvoznim signalom B1 postaje Ljubljana Šiška
