REPUBLIKA SLOVENIJA  
MINISTRSTVO ZA INFRASTRUKTURO

SLUŽBA ZA PREISKOVANJE LETALSKIH, POMORSKIH IN ŽELEZNIŠKIH NESREČ IN INCIDENTOV

Številka: 375-7/2018/7

**KONČNO POROČILO O PREISKAVI INCIDENTA V ŽELEZNIŠKEM PROMETU –  
PREPREČENO TRČENJE TOVORNIH VLAKOVA ŠT: 93785 IN 45790 NA DESNEM  
TIRU, MED POSTAJAMA POLJČANE IN SLOVENSKA BISTRICA, DNE 23.03.2018,  
OB 13.32 URI**

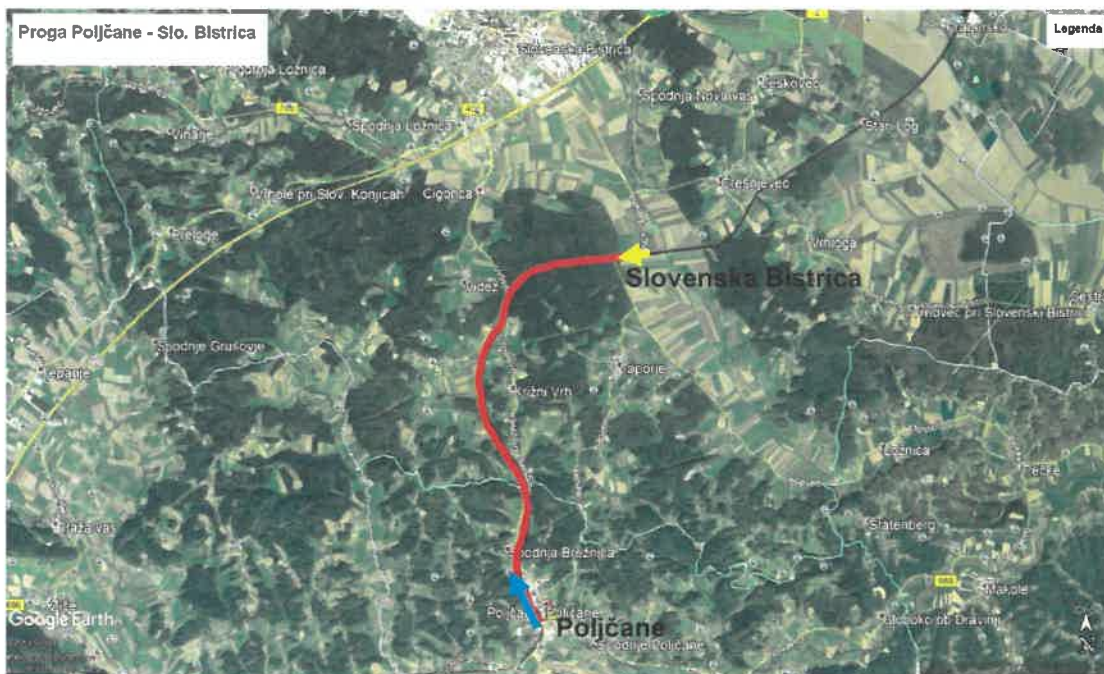
Slika št. 3: Rdeča črta prikazuje potek proge med postajama Poljčane in Slovenska Bistrica, modra puščica vožnjo vlaka št. 45790 iz postaje Poljčane, rumena puščica pa vožnjo vlaka št. 93785 iz postaje Slovenska Bistrica.

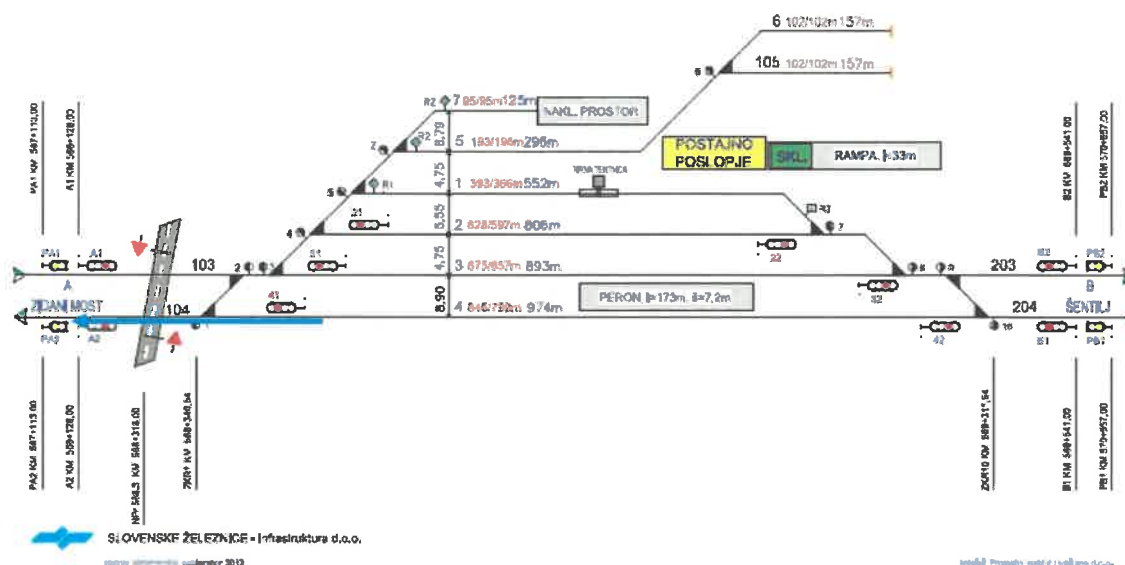
Slika št. 5: Modra puščica prikazuje vožnjo vlaka št. 93785 na progo med postajama Slovenska Bistrica in Poljčane, preko kretniškega področja na »A« strani postaje Slovenska Bistrica.
