REPUBLIKA SLOVENIJA
MINISTRSTVO ZA INFRASTRUKTURO

SLUŽBA ZA PREISKOVANJE LETALSKIH, POMORSKIH IN ŽELEZNIŠKIH NESREČ IN INCIDENTOV

**KONČNO POROČILO O PREISKAVI NESREČE V ŽELEZNIŠKEM PROMETU –
TRČENJE LOKALNEGA POTNIŠKEGA VLAKA ŠT: 3204 V OBČANKO NA
NEUREJENEM IN NEOZNAČENEM (DIVJEM) PREHODU, MED POSTAJAMA
ŠKOFLJICA IN LJUBLJANA RAKOVNIK V KM 142.819, DNE 16.08.2018, OB 6.38
URI**

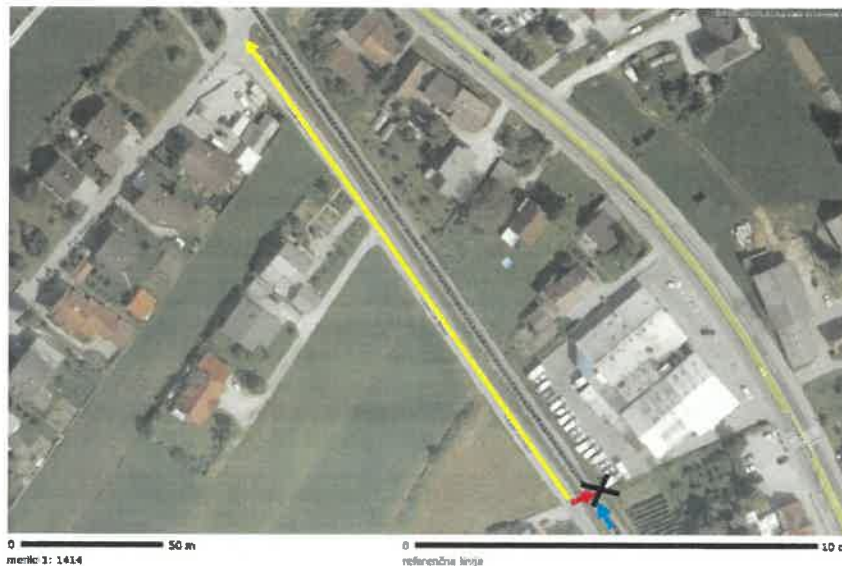
Slika št. 1: Rdeča puščica prikazuje kolesarkino smer prečkanja proge, modra puščica smer vožnje vlaka št. 3204, črn križ mesto trčenja vlaka v občanko, rumena pa cesto, ki vodi do urejenega in s prometnimi znaki označenega nivojskega prehoda

- odstraniti pot za pešce in urediti gramozno gredo ter spodnji ustroj proge tako, da bo prečkanje proge oteženo (poglobiti odvodni kanal meteornih voda);
- izgradnja cestne odbojne ograje med železniško progo in cesto.

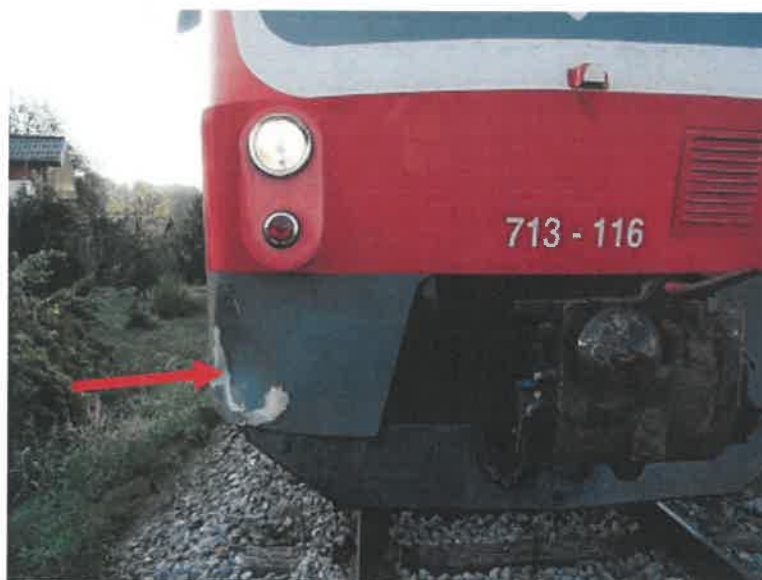
Slika št. 2: Rdeča puščica označuje poškodbo, ki je nastala po trčenju vlaka št. 3204 v občanko

V nesreči je nastala materialna škoda na desnem vogalu čela DMG (udrtina na pločevini ter poškodovana barva).

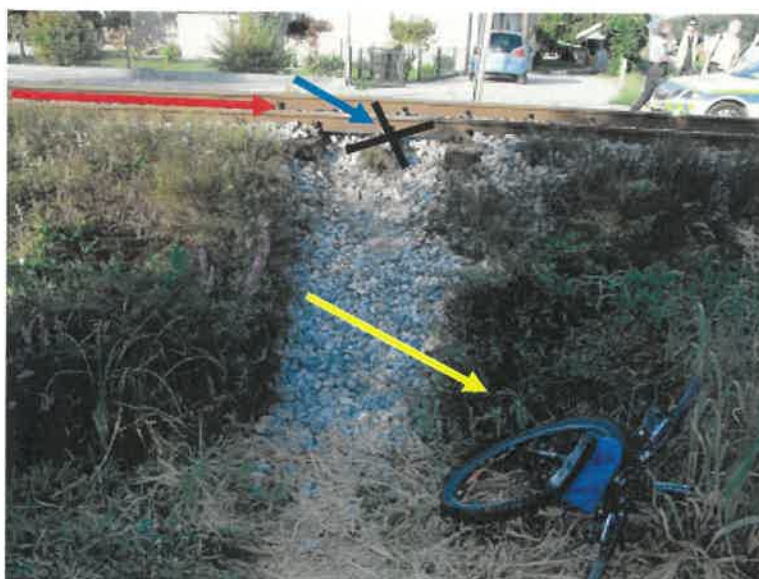
Ponesrečenka je med trčenjem odbilo ob desno stran proge, kjer je obležala na rahli vzpetini poraščeni s ščavjem.

Slika št. 3: Rdeča puščica prikazuje smer vožnje vlaka št. 3204 modra smer hoje občanke, črn križ mesto trčenja, rumena puščica pa mesto kjer je po trčenju obležala ponesrečenka

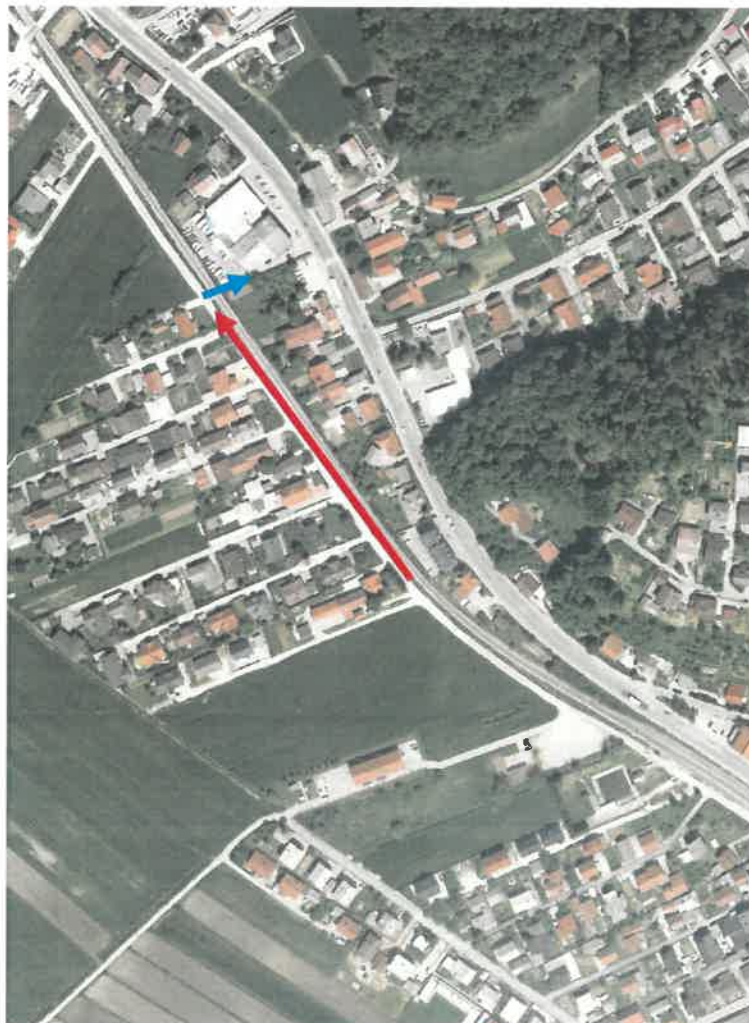
Iz stanja poti, ki je speljana preko proge je bilo mogoče ob ogledu dogodka neposredno po nesreči ugotoviti, da je prehod v uporabi že dalj časa. 276 m pred preходом je proga v desni krivini, neposredno ob progi pa je zgrajena tudi stanovanjska hiša.

Slika št. 6: Z rdečo puščico je označena smer vožnje vlaka in vidno polje ceste ulice Ob barju, z modro pa neoznačen in neurejen (divji) nivojski prehod.

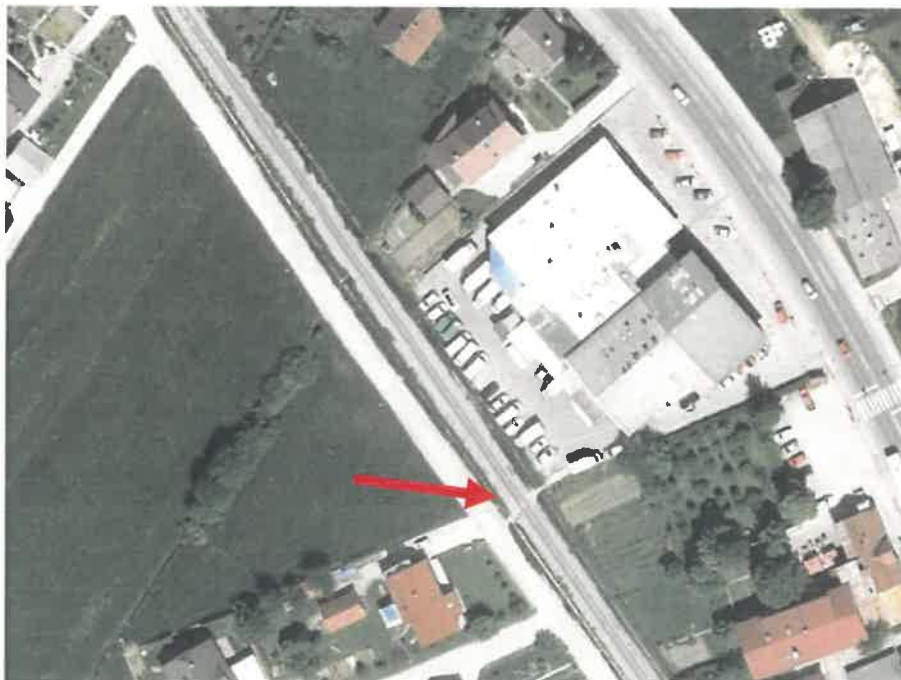
Slika št. 7: Z rdečo puščico je označen neurejen in neoznačen (divji) nivojski prehod, ki je na fotografiji zelo dobro viden iz česar je mogoče sklepati, da je prehod preko njega zelo pogost

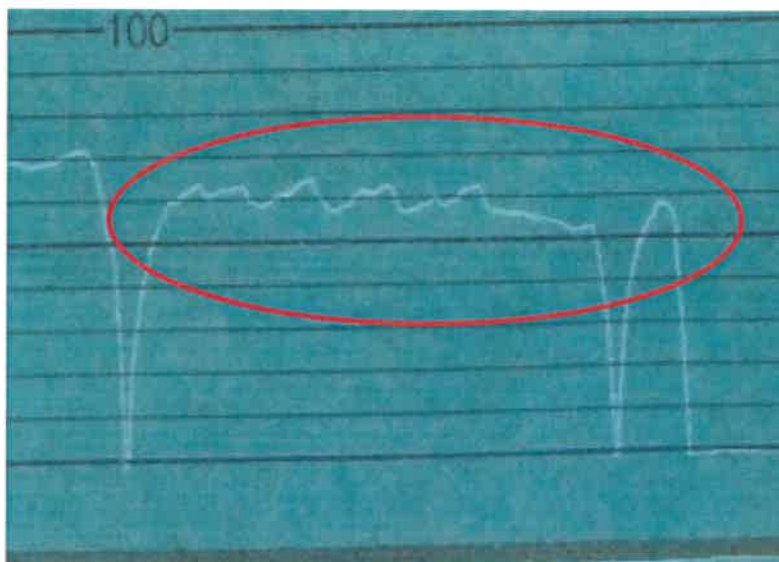
tudi z dinamiko vožnje, kadar DMG vozi v prostem teku. Iz zapisa vožnje je mogoče razbrati, da je strojevodja neposredno po doseženi določeni hitrosti vlak določen čas vozil v prostem teku.

Slika št. 9: Rdeč romb na grafičnem zapisu vožnje DMG 713-116 vlaka št. 3204 prikazuje dinamiko vožnje vlaka

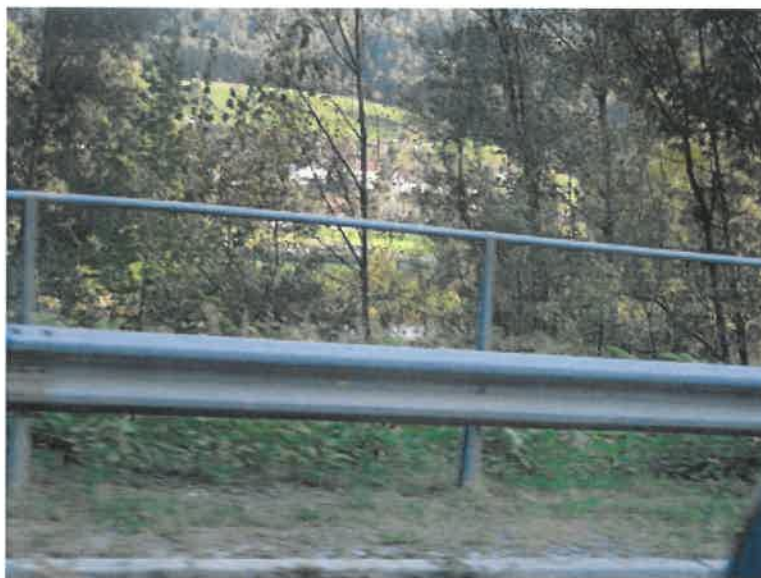
Slika št. 10: Primer odbojne ograje, ki bi jo bilo smiselno izgraditi med železniško progo in Cesto ob Barju

Upravljavcu javne cestne infrastrukture, Občini Škofljica, se je neposredno po nesreči izdalo priporočilo, da se na nevarnem območju ob levi strani proge, med cesto in progo, izgradi cestna odbojna ograja, ki bo občanom onemogočala prehod proge.
