SLUŽBA ZA PREISKOVANJE LETALSKIH, POMORSKIH IN ŽELEZNIŠKIH NESREČ IN INCIDENTOV

Številka: 375-24/2018/3

**KONČNO POROČILO O PREISKAVI NESREČE V ŽELEZNIŠKEM PROMETU –  
IZTIRJENJE MEDNARODNEGA POTNIŠKEGA VLAKA ŠT: 499 NA RAZTIRNIKU,  
R-1 POSTAJE KRESNICE, DNE 14.08.2018, OB 7.20 URI**

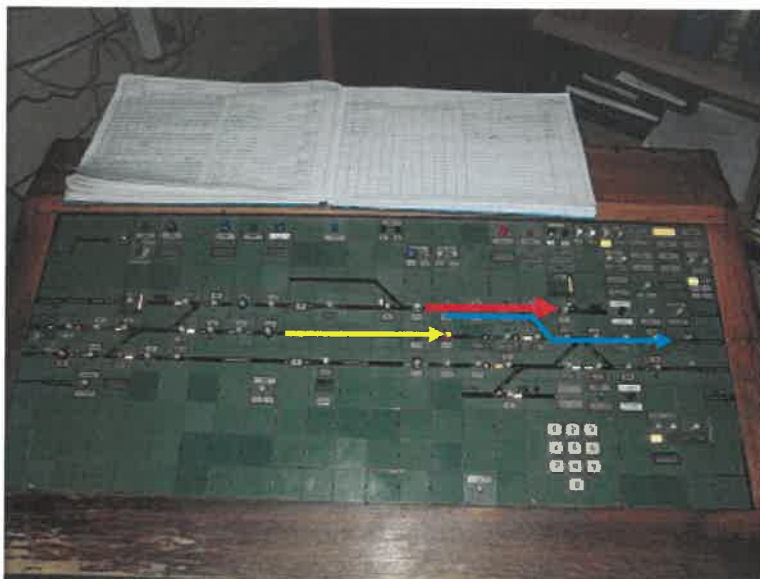
Slika št. 1: Na postavljalni mizi ERSV naprave postaje Kresnice rumena puščica označuje vozno pot lokalnega potniškega vlaka št. 5055, rdeča puščica prikazuje vozno pot mednarodnega potniškega vlaka št. 499, modra puščica pa vozno pot po kateri bi moral izvažati vlak št. 499

Med preiskavo nesreče je bilo ugotovljeno, da je neposredni vzrok za odpravo mednarodnega potniškega vlaka št. 499 iz tira št. 3 v smeri varovalnega slepega tira št. 103 in iztirjenje vlaka na raztirniku z oznako R-1 v postaji Kresnice, dne 14.8.2018, ob 07.20 uri, nepravilno posluževanje ERSV naprave.

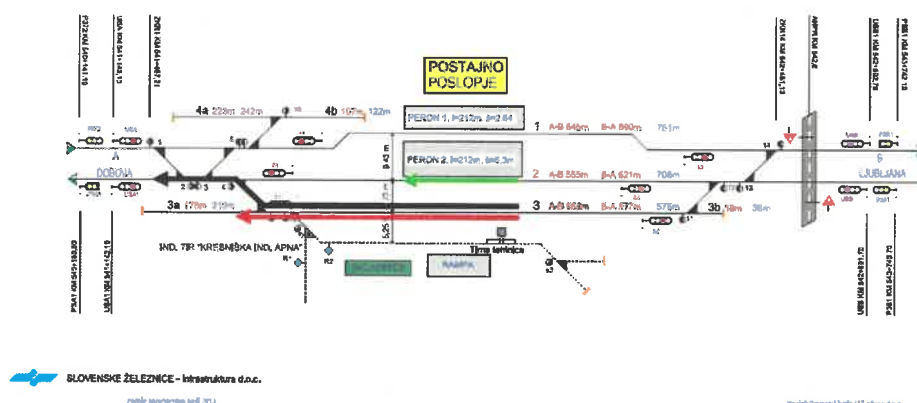
Slika št. 2: Rdeča puščica prikazuje vožnjo vlaka št. 499 po tiru št. 3 v smeri tira št. 103, črna puščica nameravano smer vožnje vlaka št. 499 proti desnemu tiru v smeri Litije, zelena pa postanek vlaka št. 5055 na tiru št. 2 zaradi prehitevanja vlaka št. 499 po tiru št. 3.

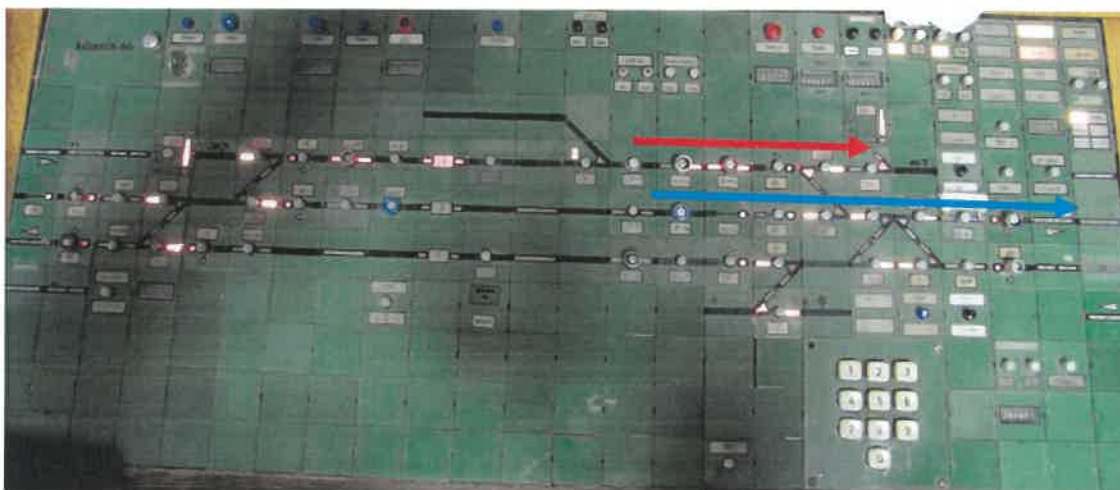
Slika št. 4: Stanje na mizi ERSV naprave po nesreči, na tiru št. 3 in varovalnem slepem tiru št. 103 se nahaja iztirjen vlak št. 499, kar je označeno z rdečo puščico. Potniški vlak št. 5055 je prometnik po prejtem obvestilu, da je vlak 499 iztiril odpravil iz tira 2 proti Litiji, prikazano z modro puščico.

Vlakovne vožnje se na postavljalni mizi ERSV naprave postavljajo s tipkami start in cilj. Startne tipke so tipke glavnih signalov, ciljne pa tipke z navedbo izvoznega signala ter smernimi puščicami. Vse ostale manipulacije pri posluževanju signalno-varnostne
