SLUŽBA ZA PREISKOVANJE LETALSKIH, POMORSKIH IN ŽELEZNIŠKIH NESREČ IN INCIDENTOV

**KONČNO POROČILO O PREISKAVI NESREČE V ŽELEZNIŠKEM PROMETU –  
TRČENJE TOVORNIH VLAKOVA ŠT: 42021 IN 93600 NA KRETNICI 149 AB/CD  
POSTAJE LJUBLJANA, DNE 19.07.2018, OB 15.56 URI**

LJUBLJANA, 17.07.2019

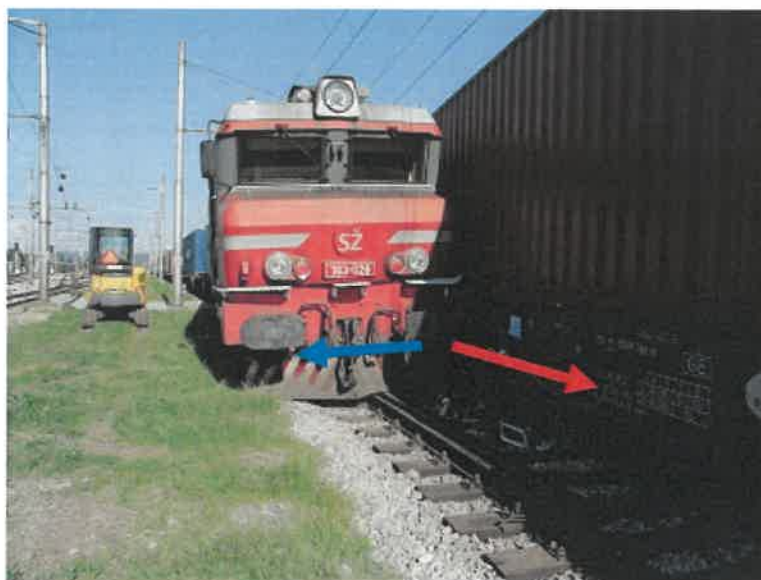
Slika št. 3: Rdeča puščica prikazuje smer vožnje vlaka 42021 z lokomotivo 363-026, modra pa smer iztirjenja ob počnem trčenju z lokomotivo 541-107 vlaka št. 93600.

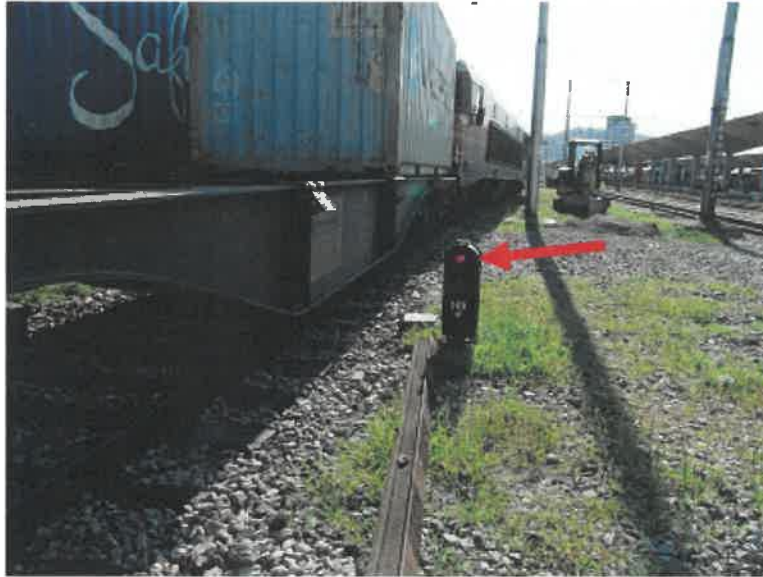
Strojvodja vlaka št. 42021 je z vlakom prepeljal premikalni signal 149 a, ki je kazal signalni znak 28: »Premik prepovedan«, ker je zamenjal pojma: »Kritni signal« ter »Premikalni signal«. Prometnik postavljaivec CP Ljubljana je strojvodju vlaka št. 42021 med pogovorom preklical signalni znak postajnega kritnega signala K-51 in ne premikalnega signala 149 a. Kritni signal K-51 ni bil na izvozni poti vlaka št. 42021, bil je namreč na uvozni poti vlaka št. 41916, ki je uvažal v postajo Ljubljana iz nasprotne smer. Iz prepisa pogovora med prometnikom postavljaivcem in strojvodjem vlaka št. 42021 je mogoče z gotovostjo sklepati, da je bil prometnik prepričan, da se pogovarja s strojvodjem vlaka št. 41916, ki je uvažal v postajo Ljubljana po tiru št. 5 na tir št. 26. Prometnik postavljaivec v fonogramu, ki ga je po pomoti predal strojvodju vlaka 42021 in ne strojvodju vlaka 41916 kateremu je bil namenjen, ni povedal številke vlaka za katerega fonogram velja, strojvodja vlaka št. 42021 pa se prometniku, ob vzpostavitvi zveze, ni predstavil s številko vlaka, kot to predpisujejo določila 7. odstavka, 5. člena Prometnega pravilnika.

Slika št. 4: Rdeča puščica prikazuje premikalni signal 149 a, ki je pred vožnjo vlaka št. 42021 kazal signalni znak 28: »Premik prepovedan«.

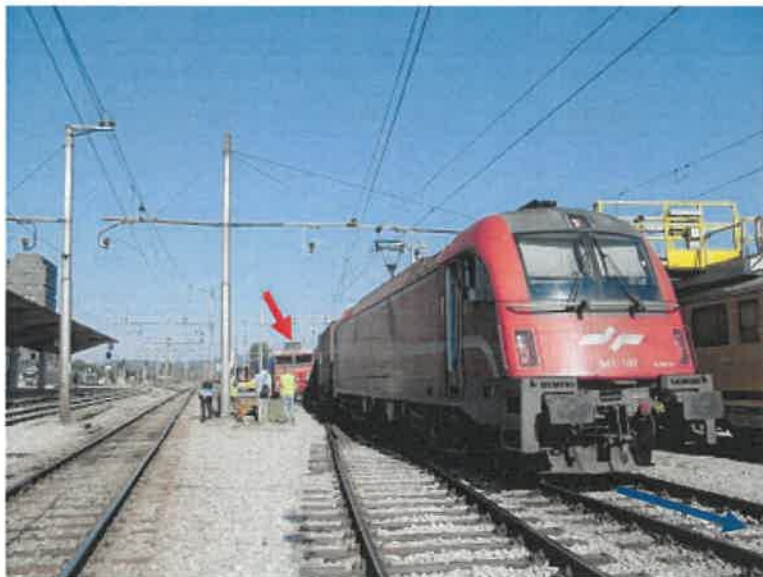
Slika št. 5: Modra puščica prikazuje smer vožnje vlaka št. 93600 rdeča pa iztirjeno lokomotivo vlaka št. 42021 na križiščni kretnici 149 ab/cd.

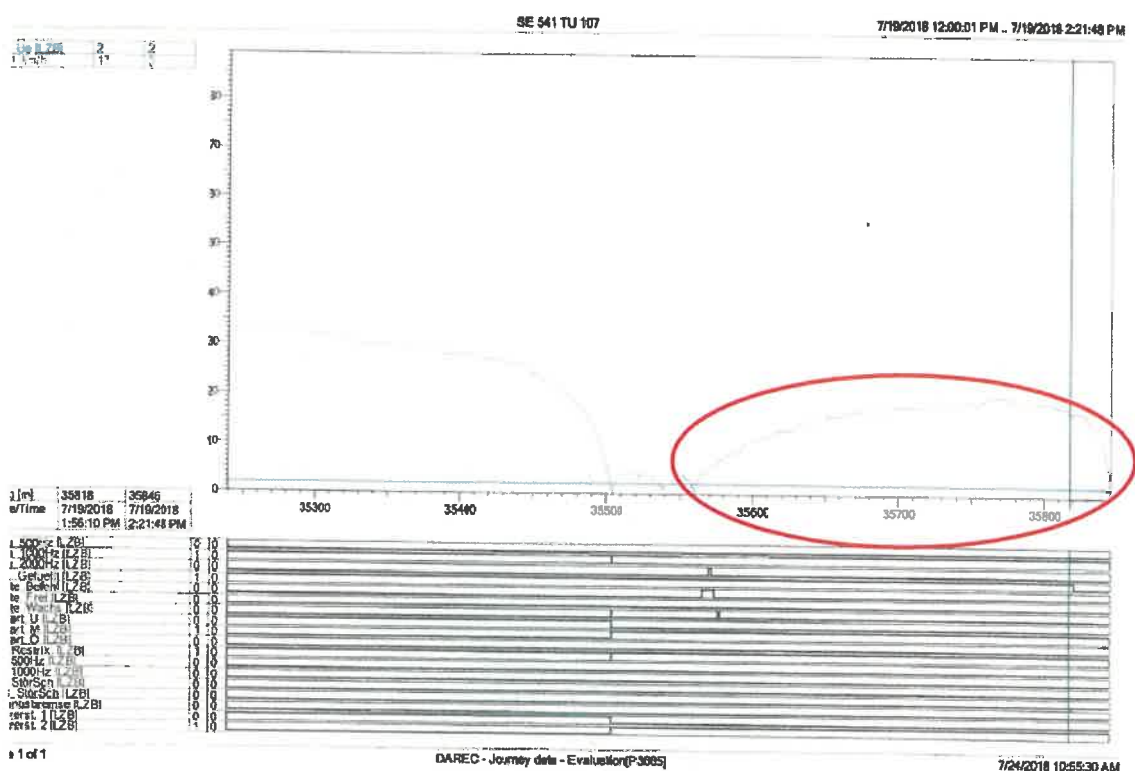
Do 15:56:01 ure, hitrost naraste na 20 km/h, na prevoženi poti 213 m.

Po prevoženi poti 48 m hitrost pade na 17 km/h ob 15:56:10, trk in evidentirana uporaba hitre zavore.

Po trčenju prevožena razdalja 25 m do zaustavitve ob 15:56:18 uri.

Dejanski čas na snemalni napravi se evidentira z 2 urnim zamikom od GMT.

Slika št. 8: Grafični prikaz posnete vožnje vlaka št. 93600, dne 19.7.2018. V rdečem rombu je vožnja od speljave na tiru št. 21 do zaustavitve po trčenju.
