**PROGRAM DELA JAVNE SLUŽBE**  
na območju Soče  
**za obdobje od 1.1.2025 do 31.12.2025**

Direkcija RS za vode, Sektor območja Soče

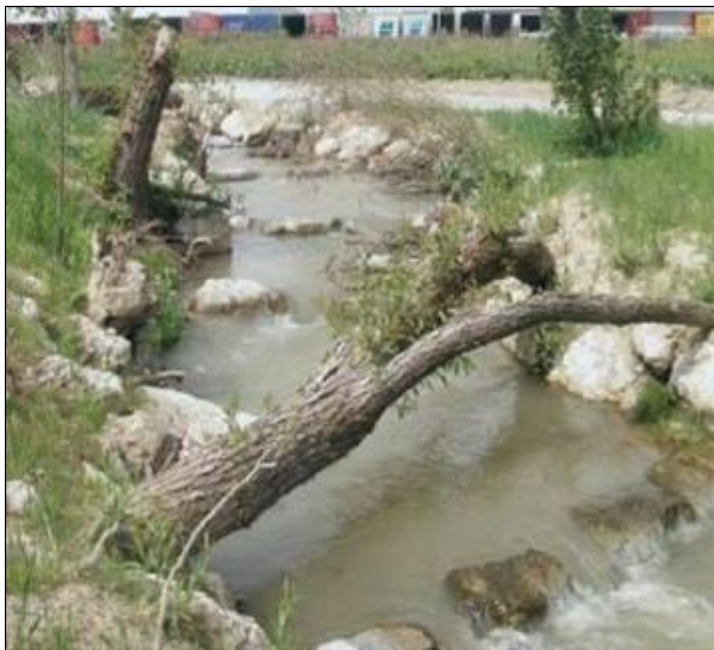
Slika 1: Primer izvedbe izrazito neporavnanih utrjenih brežin s skalami samcami in kamni (privzeto iz Grundlagen für einen österreichischen Leitfaden zum Bau von Fischaufstiegshilfen (FAHs). Bundesministerium für Land- und Forstwirtschaft, Umwelt und Wasserwirtschaft, Wien, 2011).

- Načrtovana naj bo izbira materialov in metod za sonaravno izvedbo kamnitih zložb in ostalih protierozijskih in stabilizacijskih objektov. Za morebitno utrjevanje brežin naj se v čim večji meri uporabi naravne materiale (les, kamen, vrba in kombinacija). Optimalno je utrjevanje brežin na neporavnan način (Slika 1).

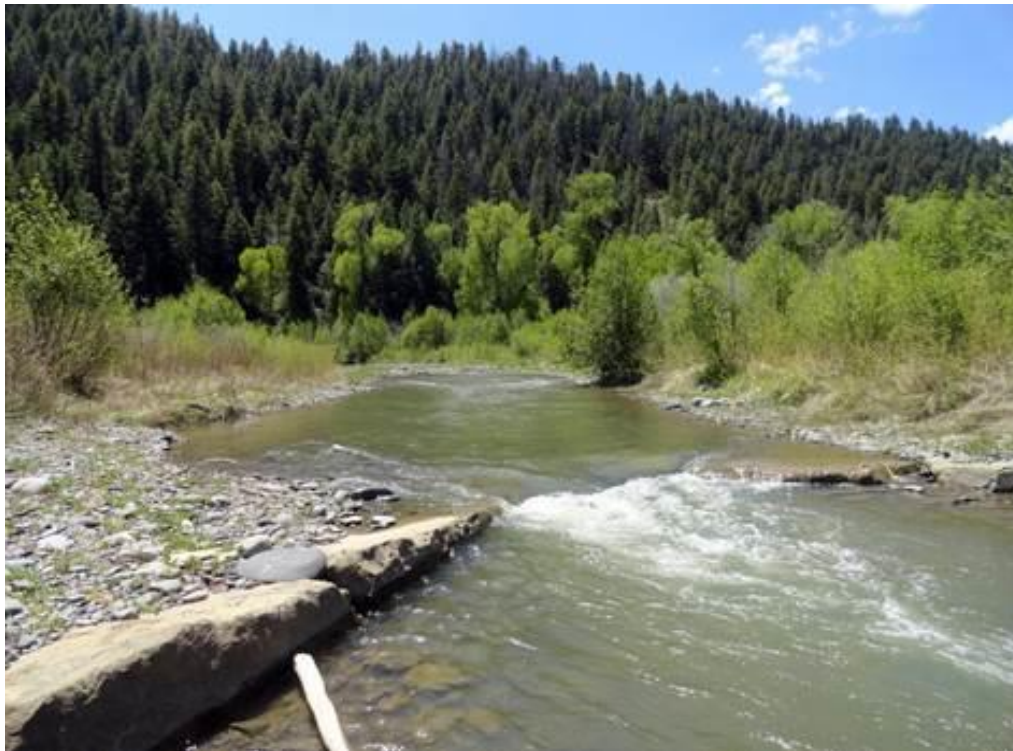
*Slika 9: Prehoden prag s podslapnim tolmunom.*

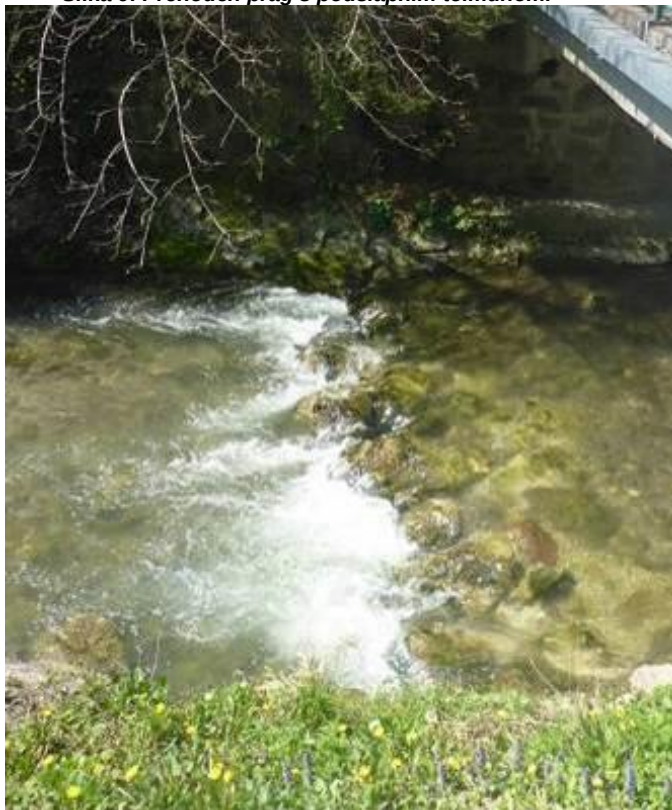
*Slika 10: Stopenjski prag s podslapnim tolmunom (Sevnična v Sevnici – Šmarje).*

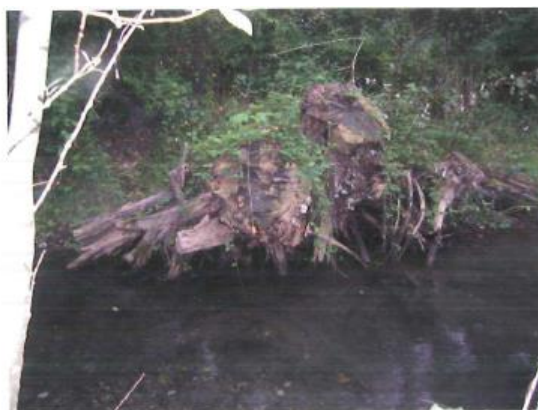
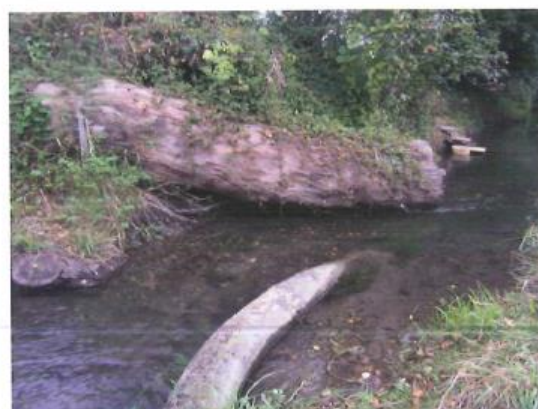
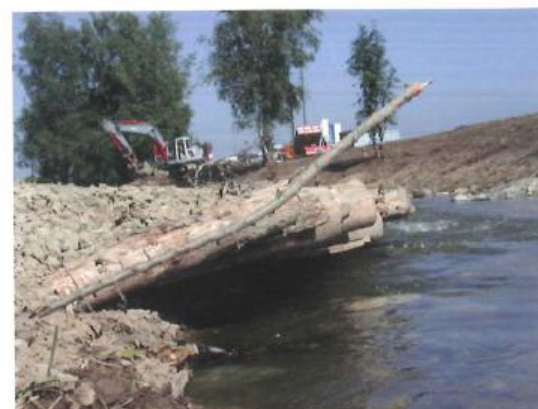
Wurzelstock im Ufer integriert.  
Sehr naturnah, einfach herzustellen.

Baumstämme oder Ähnliches am Ufer  
aufgelegt. Naturnah, einfach herzustellen.

Baumstämme oder Ähnliches im Ufer  
eingebunden. Naturnah, einfach herzustellen.

Slika 12: Možnosti za izvedbo sonaravno oblikovanih skrivališč za ribe ob brežinah [str. 1 od 2] (privzeto iz Entwicklung naturnaher Bäche und Flüsse, Gebler 2005).

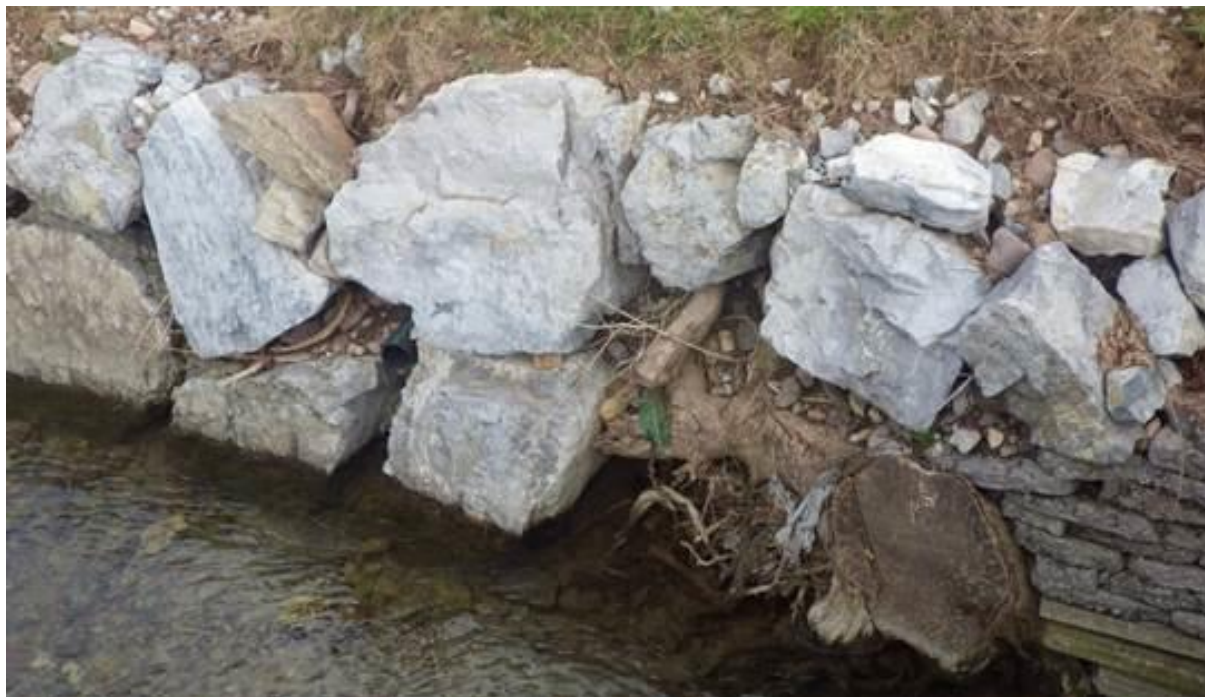
**Slika 14:** Prikaz za ribe ustreznega načina utrjevanja brežine - nezapolnjene luknje in špranje, ki ribam služijo kot skrivališča. Razmik med kamni oz. skalami ni zalit z betonom. Pri tem opozarjamo, da sliko prikazujemo samo zaradi prikaza ustreznega razmika med posameznimi skalami, neustrezna pa je izrazita poravnost površine utrditve, ki bi morala biti bolj hrapava oz. nepravilna.

- Primer izvedbe ploščadi na nivoju nizke vode, ki bo ustvarila vzdolžno skrivališče ob celotnem zidu. Ob ploščadi naj se umesti še posamezne skale samice.

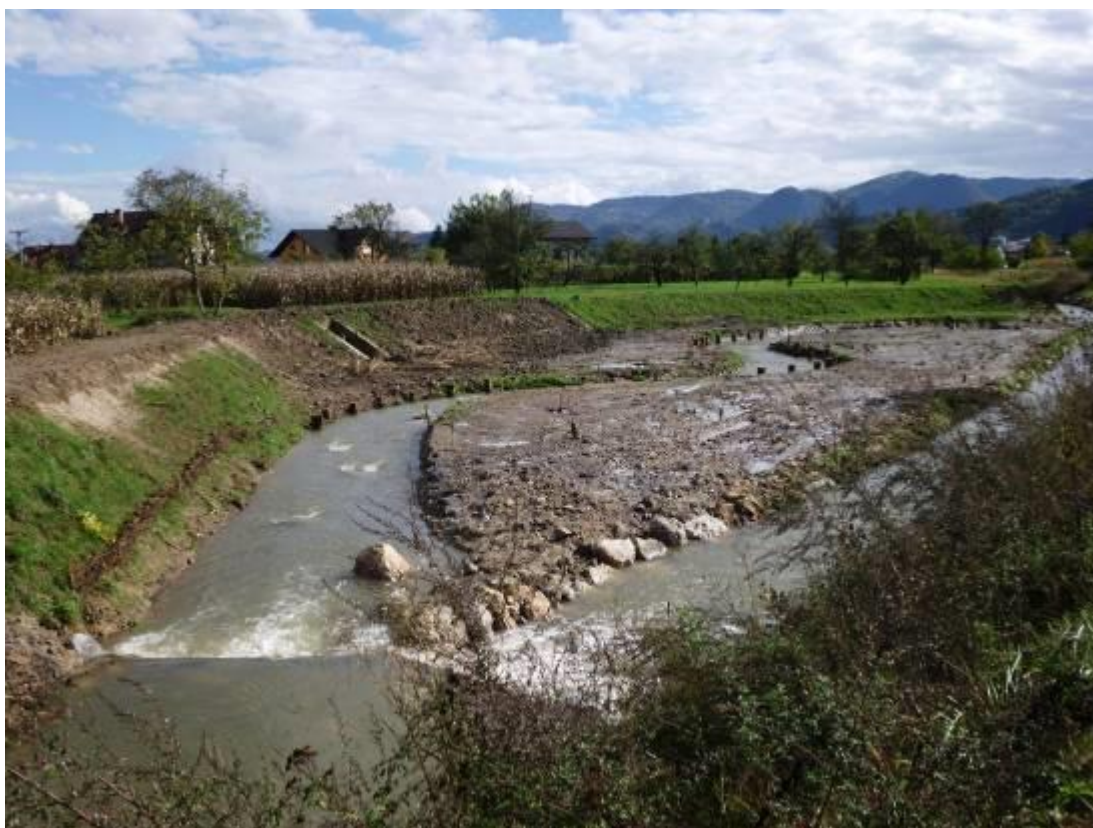
Slika 15: Primer izvedbe sonaravno oblikovane obvodne struge (levo), ki predstavlja nadomestni habitat za ribe (Sušnica; dolvodni pogled).

- Na novo se izvede sonaravno oblikovana obvodna struga ali odsek (Slika 15 in Slika 16), pri čemer se preveri razpoložljiva količina vode (pretok), ki bo zagotavljala ustrezno vodnatost (globine vode) obvodne struge.

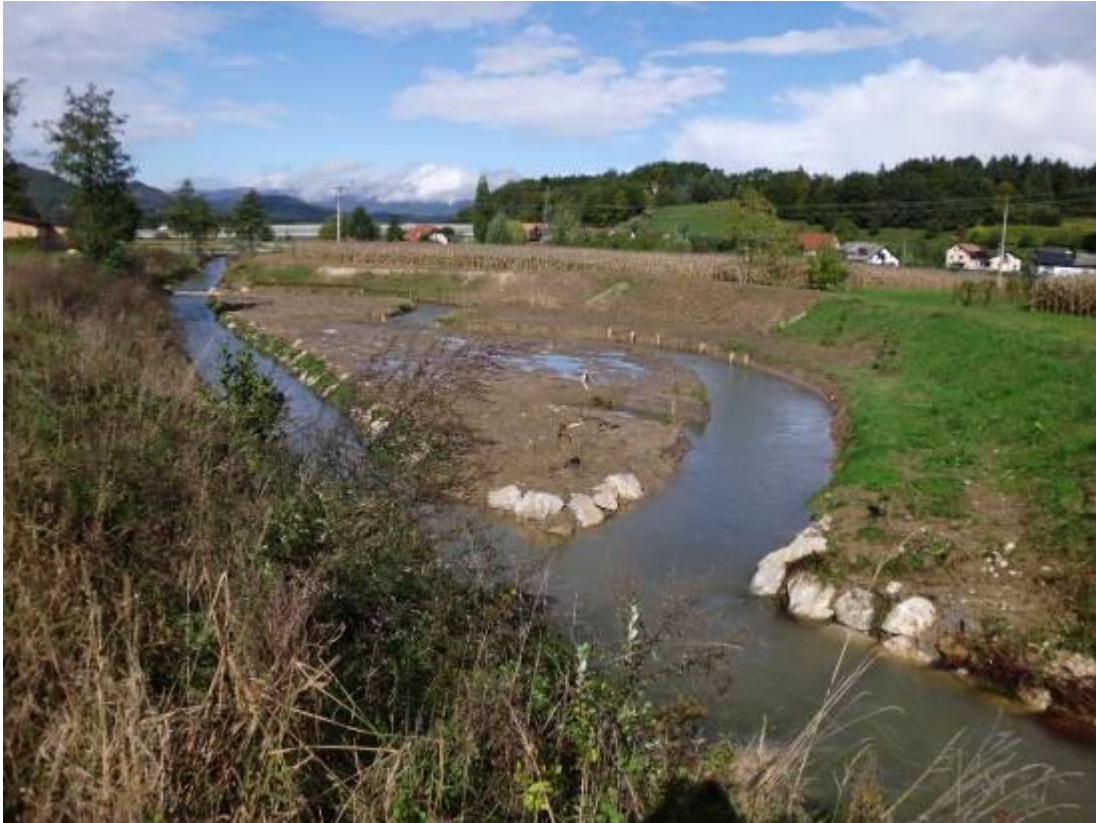
Slika 16: Primer izvedbe sonaravno oblikovane obvodne struge (desno), ki predstavlja nadomestni habitat za ribe (Sušnica; gorvodni pogled).

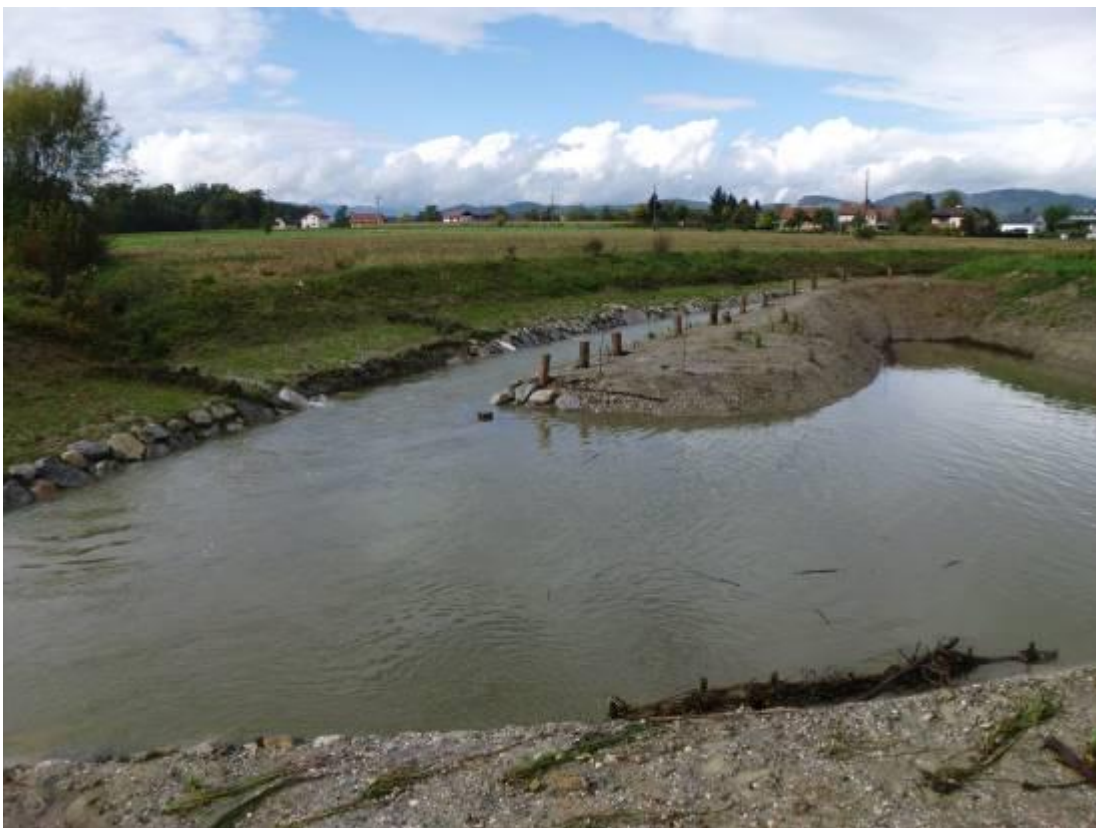
Slika 17: Primer izvedbe nadomestnega habitata - zaton (Sušnica; dolvodni pogled).

- Načrtovati je mogoče tudi nadomestne habitate v obliki zatonov (Slika 17).
  - Naklon brežin na odseku, kjer se izvede nadomestne habitate za ribe, naj sledi naravnemu naklonu brežin vodotoka na tem območju.
