ZADEVA: STROKOVNO MNENJE o ogroženosti stavbe Florjan 88, Šoštanj

## STROKOVNO MNENJE

# **ZAGOTOVITEV POPLAVNE VARNOSTI V SPODNJI SAVINJSKI DOLINI**

**STROKOVNO MNENJE**  
**Šoštanj**

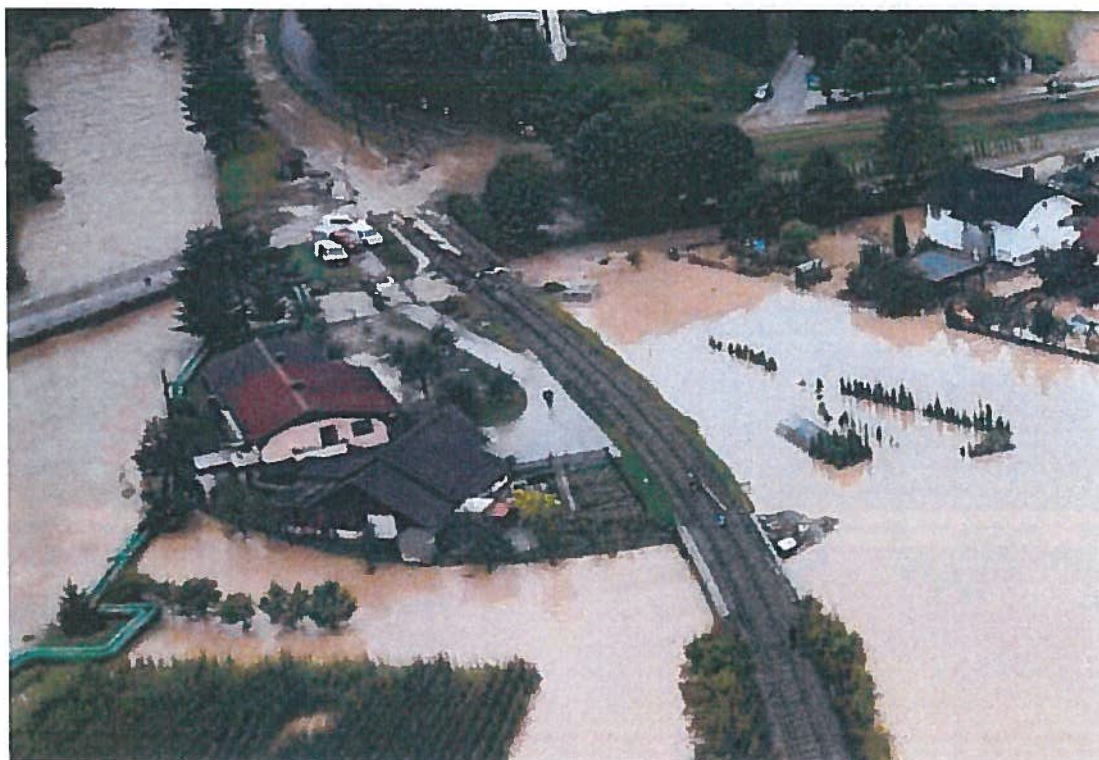
Sliki 7: Zgoraj – poplava leta 2012, spodaj – poplava 2023.

Med poplavo avgusta 2023 je bilo območje poplavljeno do višine ca 60cm glede na koto zunanje ureditve, v samem stanovanjskem objektu pa je bila globina vode še višja zaradi ponižanega pritličja (do ca 90cm). Območje je bilo poplavljeno v vseh večjih poplavih med drugim tudi leta 1990 in 2012. Objekte najbolj ogroža Paka.

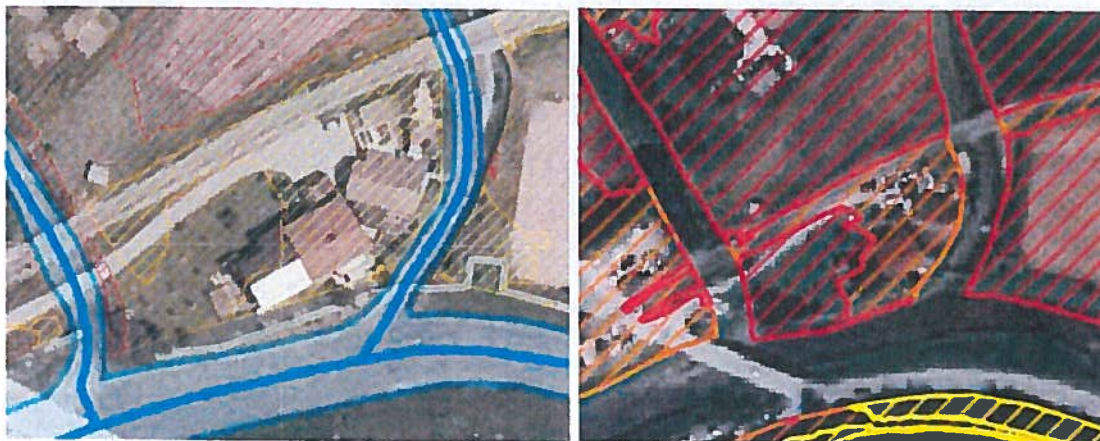
Slika 9: Karta razredov poplavne nevarnosti za območje objektov na naslovu Florjan 1 (aktualno stanje Atlas voda levo, Chhš desno)

Glede na trenutne karte poplavne nevarnosti na Atlasu Voda so objekti delno v razredu srednje in male poplavne nevarnosti. **Glede na nove karte v sklopu Chhš Savinje pa je območje pretežno v razredu srednje poplavne nevarnosti delno pa tudi v razredu velike poplavne nevarnosti.** Zaradi bližine struge Pake so tudi hitrosti na območju v primeru poplave Q100 nad 1m/s.

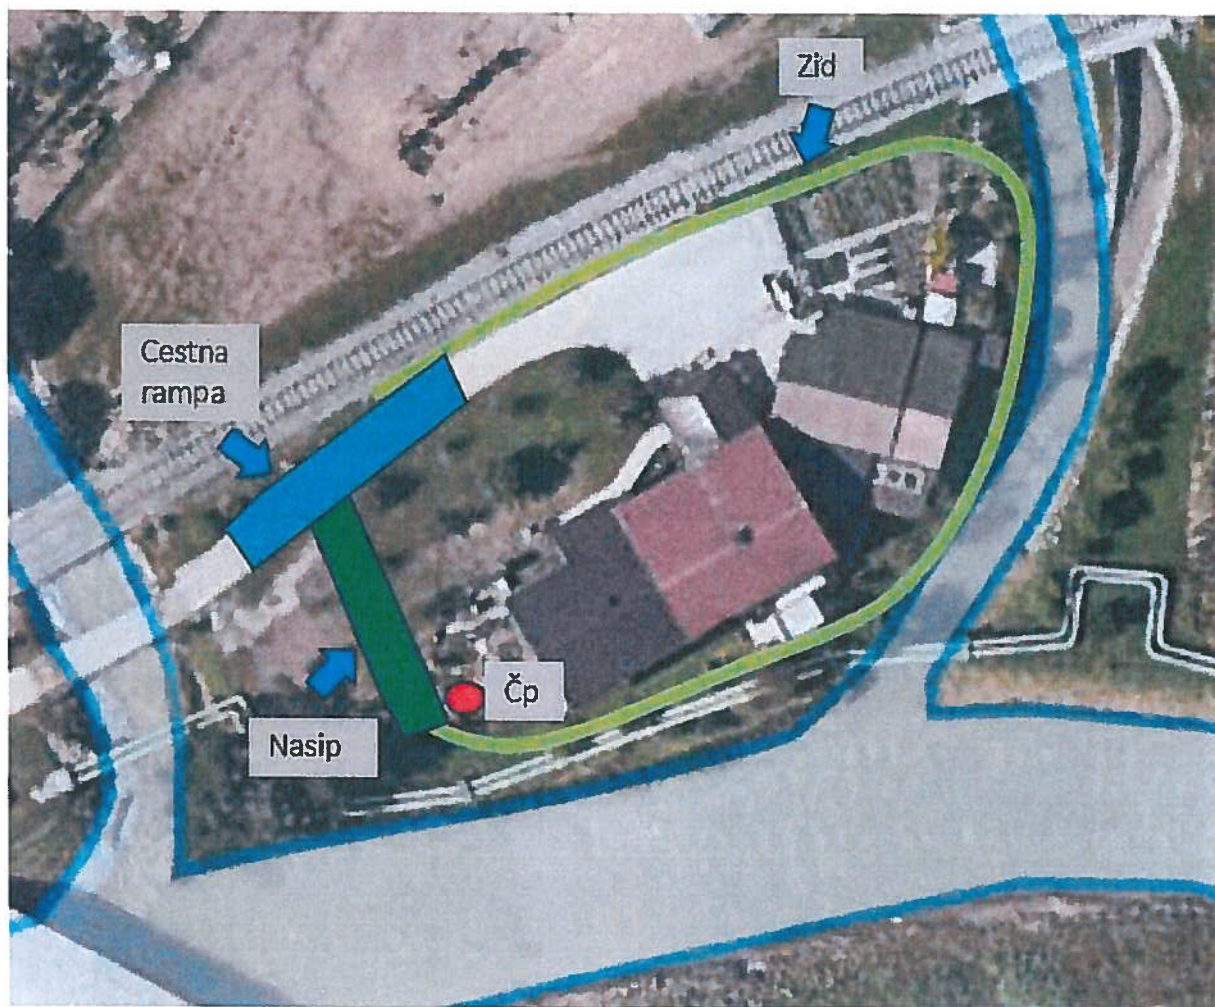
Slika 10: Možno lokalno varovanje območja

Lokalni ukrepi na območju bi bili možni, so pa zaradi utesnjenosti objektov med vodotoke in železnico ter obstoječe GJI (vročevod) le – ti zahtevni. Potrebni bi bili visokovodni zidovi ob strugi Pake in Toplice ter ob železnici, na vmesnih delih pa bi bilo možno nadvišanje ceste z dovolj visoko cestno rampo in delno z nasipi. Notranje zaledne vode bi morali odvajati s pomočjo črpališča. Zahtevna ali pa celo neizvedljiva bi bila tudi izvedba zidu tik ob železniški progi zaradi omejitev pri približevanju progi, podobno tudi na strani proti Paki, kjer je med objektom in Pako še vročevod.

Ob izvedbi visokovodnih ureditev pa obstaja tudi tveganje, da bi se vzpostavila povezava med poplavnimi vodami in podtalnico na območju, ki bi bilo zavarovano z visokovodnimi nasipi. Izgrajeni objekti namreč niso odporni na tovrstne dogodke in bi lahko prišlo do nekontroliranega zatekanja podtalnice v varovano kaseto oz. do hidravličnega loma tal.

**Predlagamo premestitev objektov, s čemer bi se območje lahko izkoristilo za preureditve iztočnih delov pritokov Pake in morebitne spremembe cestne ureditve ter novega mostu/viadukta preko Pake in železniške proge.**

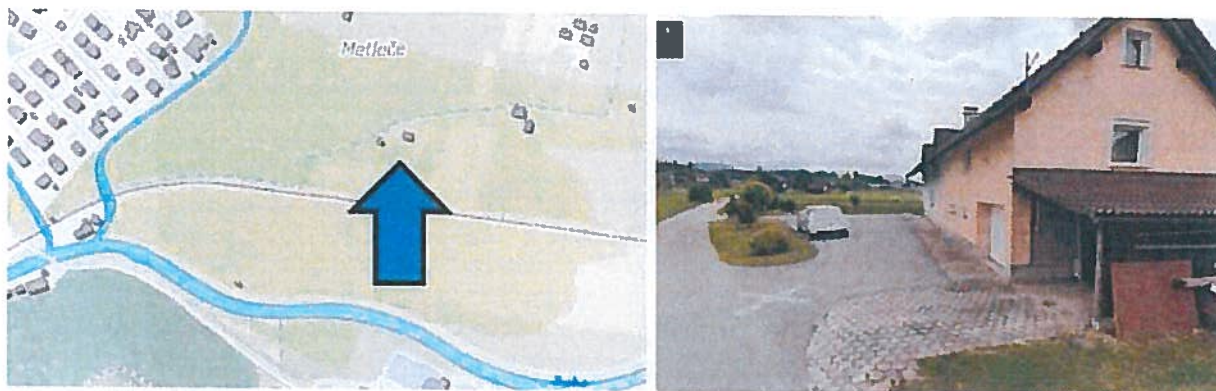
Slika 15: Metleče 13.

Glede na trenutne karte poplavne nevarnosti na Atlasu Voda je celotno območje v razredu srednje poplavne nevarnosti. **Glede na nove karte v sklopu Chhš Savinje pa je območje delno v razredu srednje poplavne nevarnosti delno pa tudi v razredu velike poplavne nevarnosti.** Ker gre za poplavno ravnico precej stran od glavne struge, hitrosti vode na območju v primeru poplave Q100 ne presegajo 1m/s.

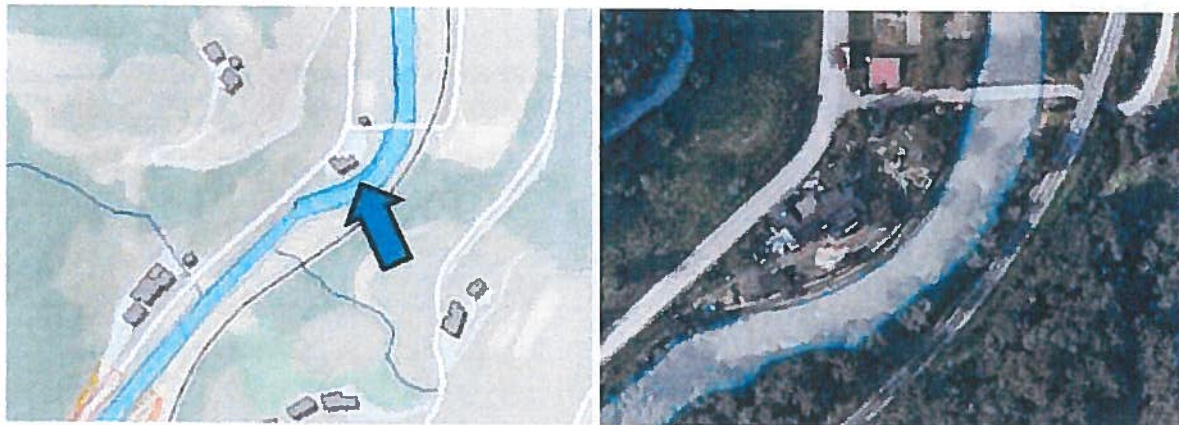
Slika 18: Atlas voda – Skorno pri Šoštanju 20

Objekt Skorno pri Šoštanju 20 se nahaja v soteski Penk na desnem bregu reke Pake. Do sedaj so bili poplavljeni leta 1990, 2012 in 2023. Gre za stanovanjski objekt s pomožnimi objekti na parcelah št. 215/2 in 215/4 k.o. Skorno pri Šoštanju. Območje je na severni strani omejeno z lokalno cesto za Lokovico, na zahodni strani s cesto Šoštanj – Šmartno ob Paki, na vzhodu pa se nahaja visokovodni zid ob reki Paki. Poplavne karte za ta odsek reke Pake še niso izdelane.

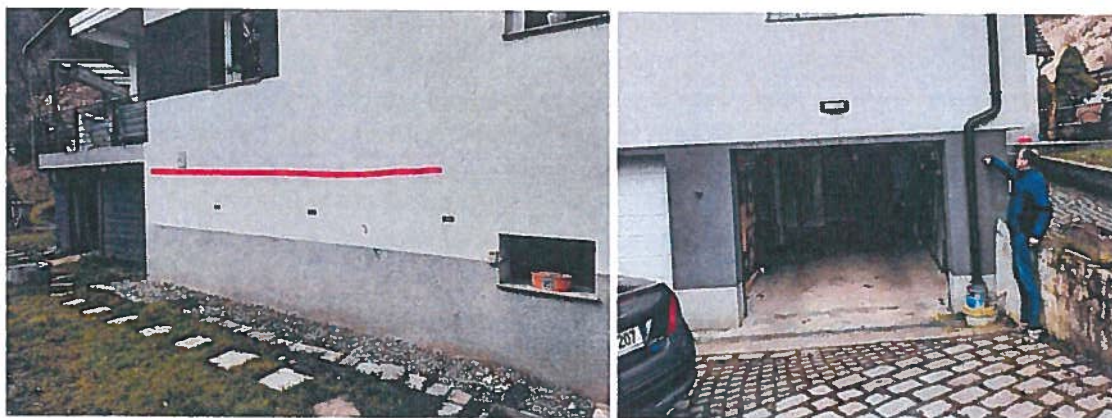
Slika 19: Doseg poplavne vode avgusta 2023

Ob poplavi 4.8.2023 so bili objekti poplavljeni. Visokovodni zid ob reki Paki, ki je bil zgrajen leta 2010, je bil preplavljen za ca 1m. **V stanovanjskem objektu je visoka voda segala do višine ca 1.8 - 2.0m, kar bi ga glede na veljavno zakonodajo umeščalo v razred velike poplavne nevarnosti.** Veliko težavo ob vseh poplavnih dogodkih predstavlja tudi visoka podtalnica, saj stanovanjski objekt ni odporen na tovrstne dogodke. Visoka podtalnica zalije pritlično etažo stanovanjskega objekta, kjer se nahajajo garaža, kurilnica, skladišče, letna kuhinja, shrambe in delavnica, do višine ca 1m.

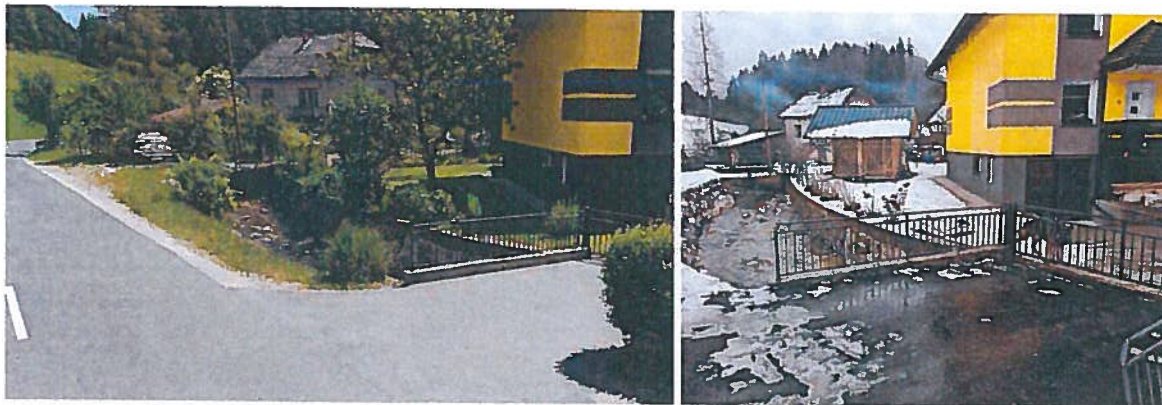
Slika 21: Levo stanje 2022, desno stanje 2023, ob potoku je nova lopa (Google Earth)

Iz javno dostopnih podatkov (Google Street View) je razvidno, da so lastniki zemljišč in objektov ob Šentflorjanščici v preteklosti izvedli različne konstrukcije nad samim vodotokom (prekritja) za svoje lastne potrebe. Ob obravnavanem objektu Skorno pri Šoštanju 55 se na strugi Šentflorjanščice npr. nahaja ograjena pasja lopa, ob sosednjem objektu (Skorno pri Šoštanju 57) pa plato za odlaganje – skladiščenje različnega materiala. Tovrstni posegi v prostor predstavljajo oviro vodnemu toku ob nastopu visokih voda, pa tudi nedovoljene posege na vodnem in priobalnem zemljišču vodotoka. Visoke vode tovrstne objekte namreč porušijo in odplavijo, kar predstavlja veliko tveganje za zamašitev mostov dolvodno. To se je zgodilo tudi ob poplavi 4.8.2023.

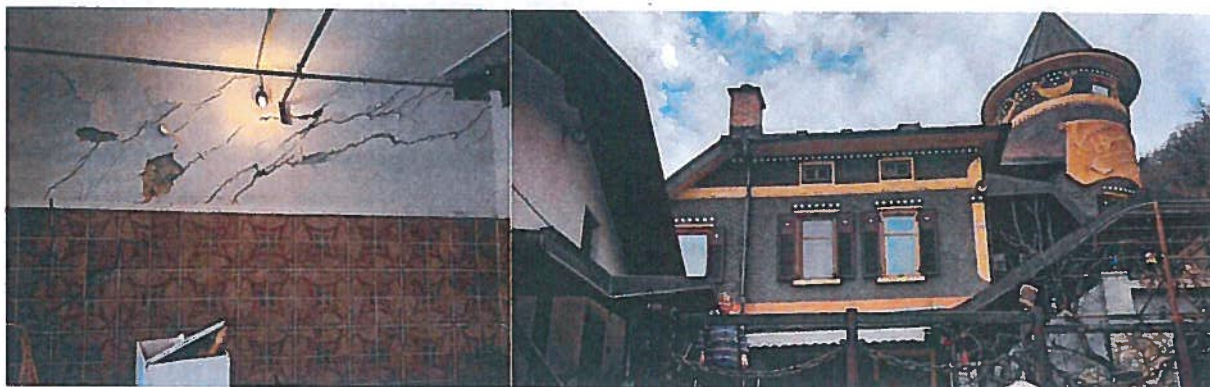
Slika 22: Topolšica 124

**Objekt Topolšica 124 ogroža aktiven plaz, zato je bila že odrejena preselitev lastnikov.**

Objekt ni poplavno ogrožen.

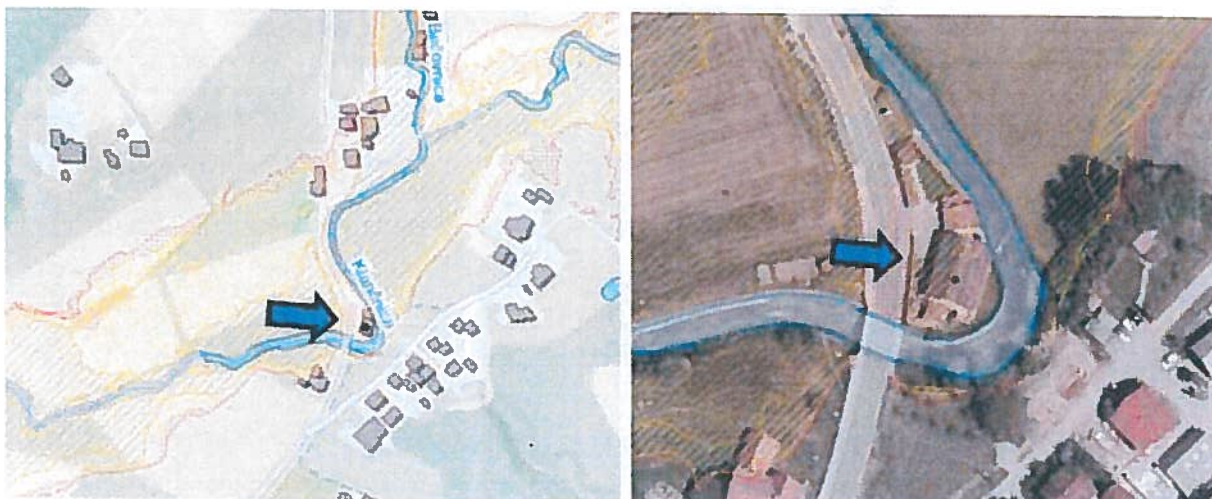
Slika 23: Atlas voda – Topolščica 217

Lokacija je umeščena med okljuk Klančnice (Pečovnice) in lokalno cesto. Gre za staro žago, kjer je sedaj stanovanjski objekt z dvema pomožnima objektoma. Med poplavo avgusta 2023 je bilo območje objekta v dosegu poplavne vode, poplavljeni so bili kletni prostori do višine 110cm, medtem ko bivalni prostori niso bili poplavljeni. Območje je bilo poplavljeno v vseh večjih poplavah med drugim tudi leta 1990 in 2012. Objekt najbolj ogrožata Klančnica (Pečovnica) in Bečovnica.

Stanovanjski objekt ogroža tudi podtalnica, ki že ob nekoliko višjih vodostajih Klančnice zalije kletne prostore, ker objekt ni odporen na tovrstne dogodke.

Po integralni karti Atlasa voda je pretežni del območja v razredu srednje poplavne nevarnosti, kar pomeni, da bi ob nastopu poplavnih voda s povratno dobo 100 let bilo verjetno poplavljen tudi pritličje objekta, kjer se nahajajo stanovanjski prostori.

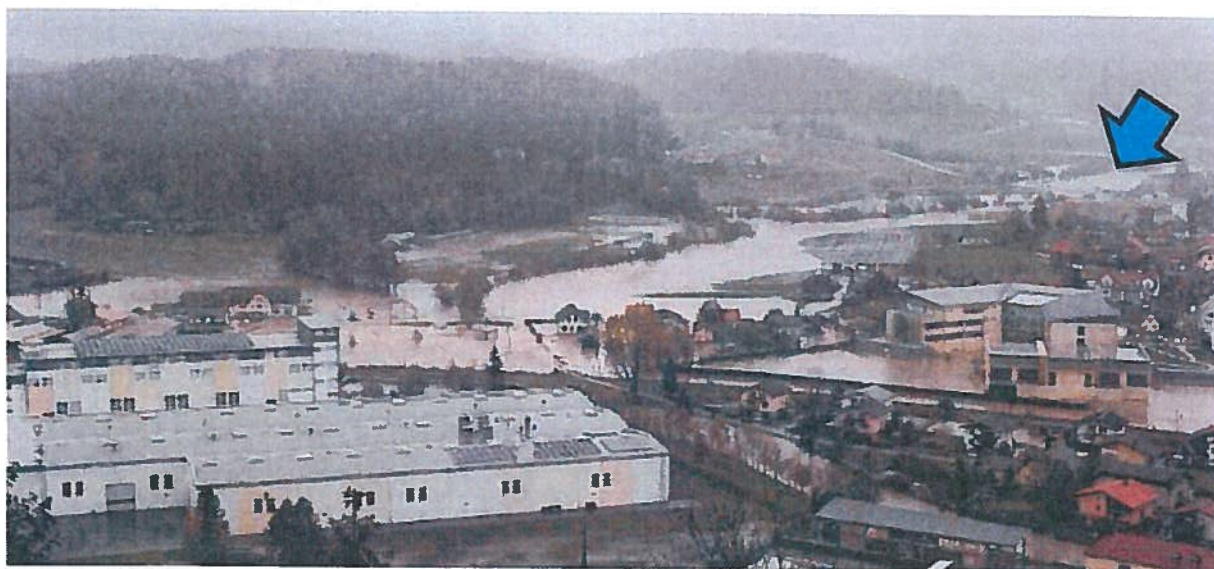
Slika 24: Poplava leta 2012

Na tem odseku je desni breg obložen s kamnometom in delno obdelan s podpornim zidom, objekti pa so umeščeni do roba struge. Levi breg je mestoma poškodovan od bočne erozije in ni zavarovan s kamnometi. Tik dolvodno od objekta je most, ki ob visokih vodah predstavlja hidravlično oviro.

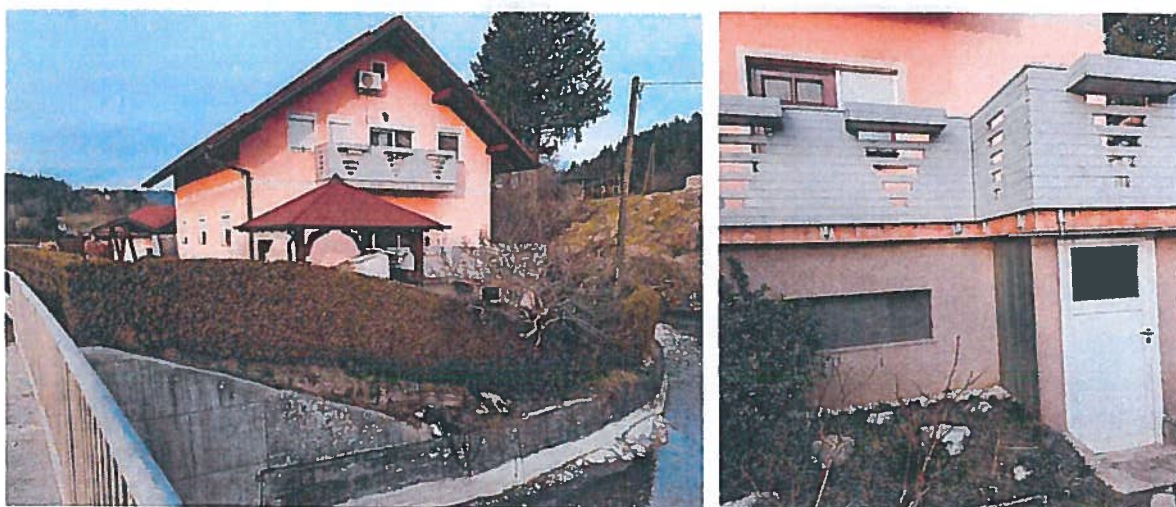
Slika 26: Topolšica 217

Stanovanjski objekt je bil zgrajen na mestu opuščene žage in s spremljajočimi objekti sega do samega roba struge vodotoka. Zaradi teh objektov je zavarovanje desnega brega Klančnice (Pečovnice) izvedeno s podpornimi zidovi in težkim kamnometom. Objekti segajo v priobalno zemljišče, vzdrževanje vodotoka z desnega brega ni možno. Stanovanjski objekt ni zgrajen odporno na negativni vpliv podtalnice, ki vdira v kletne prostore ob že nekoliko višjem vodostaju Klančnice (Pečovnice). Stanovanjski objekt je poplavljen že ob visokih vodah s povratno dobo ca 10 let. Menimo, da se stanovanjski objekti na takih lokacijah ne bi smeli nahajati.
