ZADEVA: STROKOVNO MNENJE o ogroženosti stavbe Na Tratah 19, Mozirje

STROKOVNO MNENJE

**ZAGOTOVITEV POPLAVNE VARNOSTI V
SPODNJI SAVINJSKI DOLINI**

**STROKOVNO MNENJE
Mozirje**

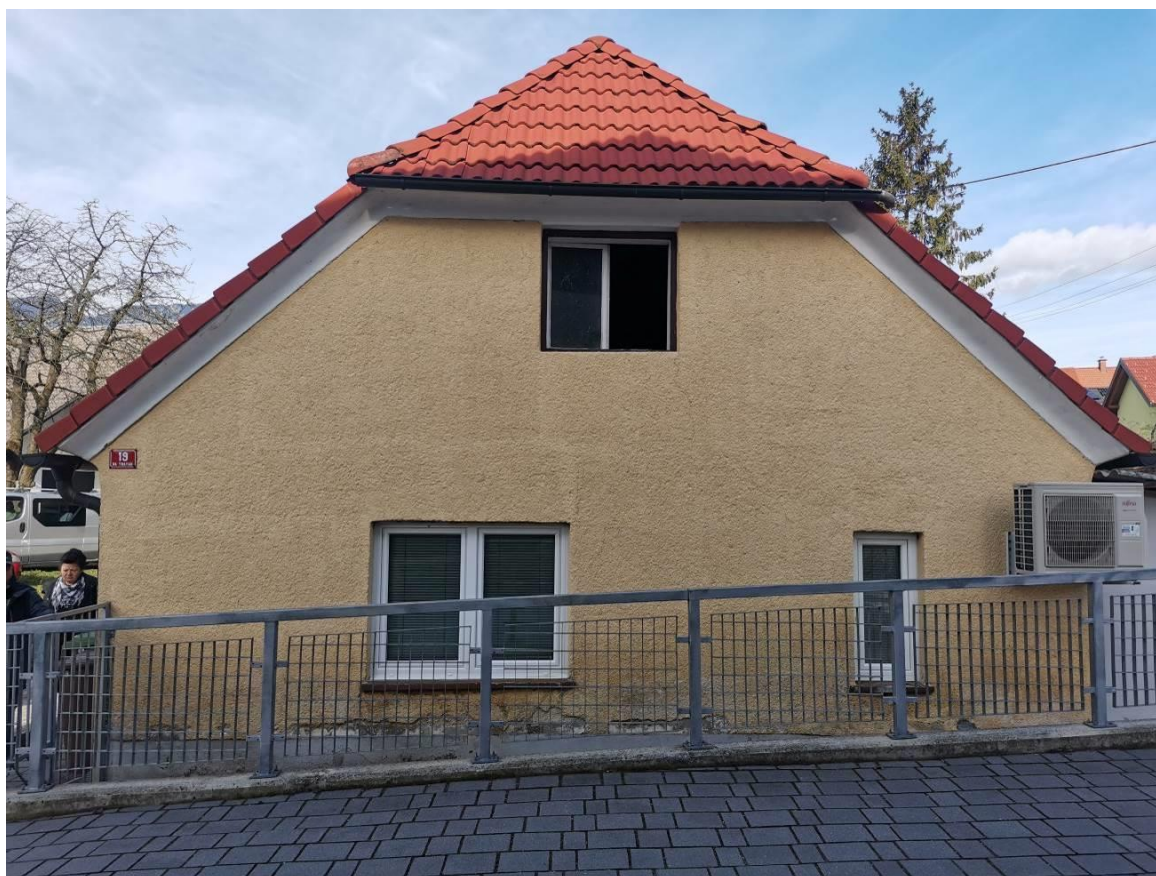
Stanovanjska hiša Na tratah 19 ima zelo neugodno pozicijo, nahaja se neposredno ob kanaliziranem vodotoku Trnava pred mostom, ki predstavlja fizično oviro neoviranemu pretoku vode ob povečanih padavinah, saj se hitro zamaši z naplavinami. Tudi višinsko je lociran precej nižje od mostu. V neurju 4.8.2023 je Trnava zaradi intenzivnih padavin v njenem zgornjem toku močno narasla in poplavlila večji del tega območja. Gladina Trnave je bila na območju stanovanjske hiše 1 m višja od kote terena. Poplavne vode so dosegale globine od (povprečno) 0,5 pa tudi preko 1,5 m.

Fotografija 2: Izvorna kota terena je nižja od sosednjega terena oz. ceste, most čez reko predstavlja dodatno prepreko pretoku vodotoka

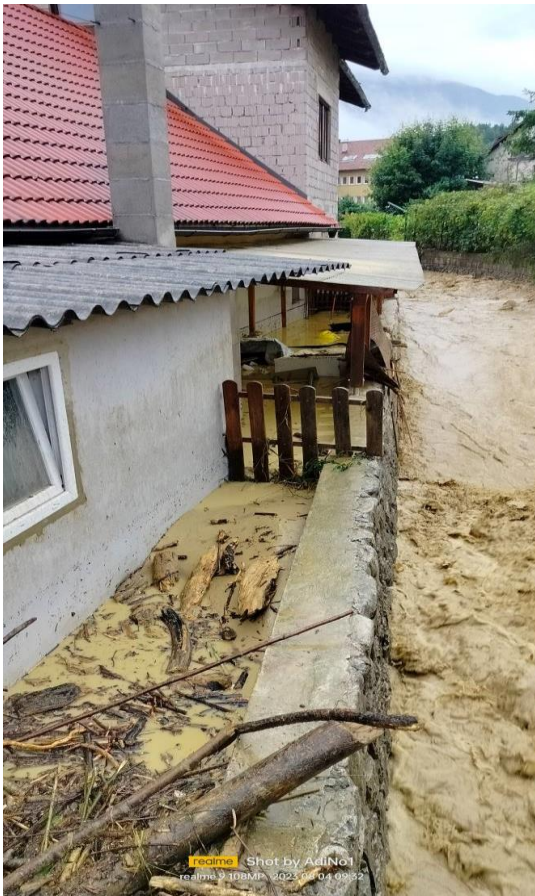
Fotografija 3: Stanje med poplavami dne 4.8.2023

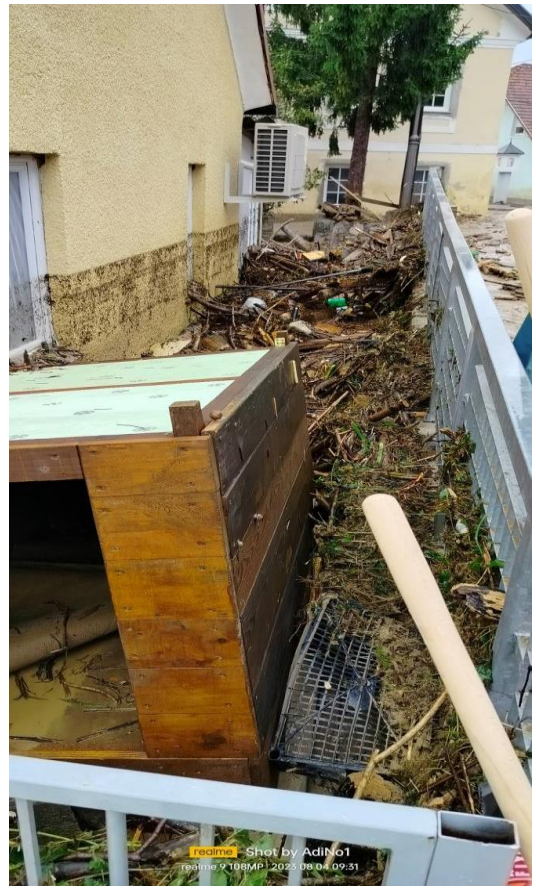
Fotografija 4: Stanje med poplavami dne 4.8.2023.

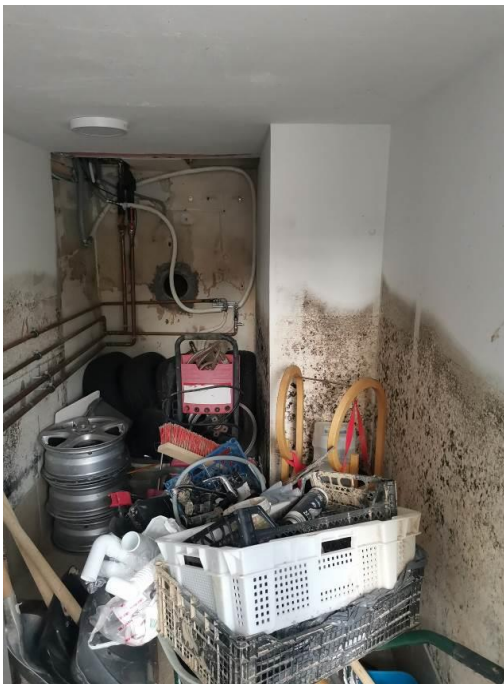
Fotografija 5: Detajl notranjosti - vidna linija vode v kotlovnici.

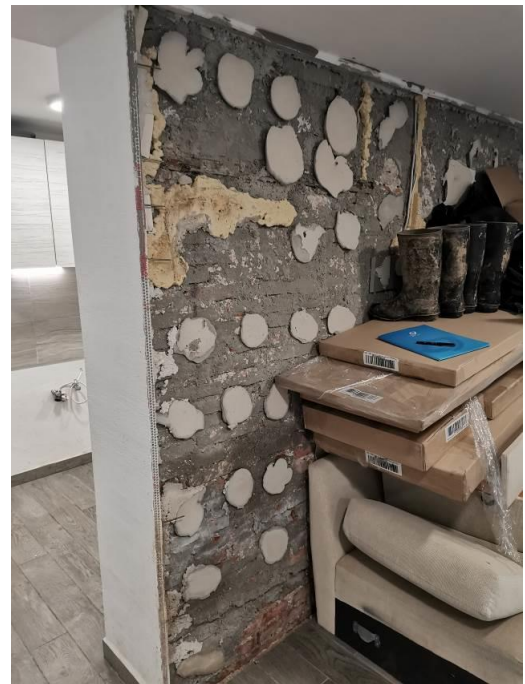
Fotografija 6: Poškodovana stena (napita z vodo, odpadla obloga).

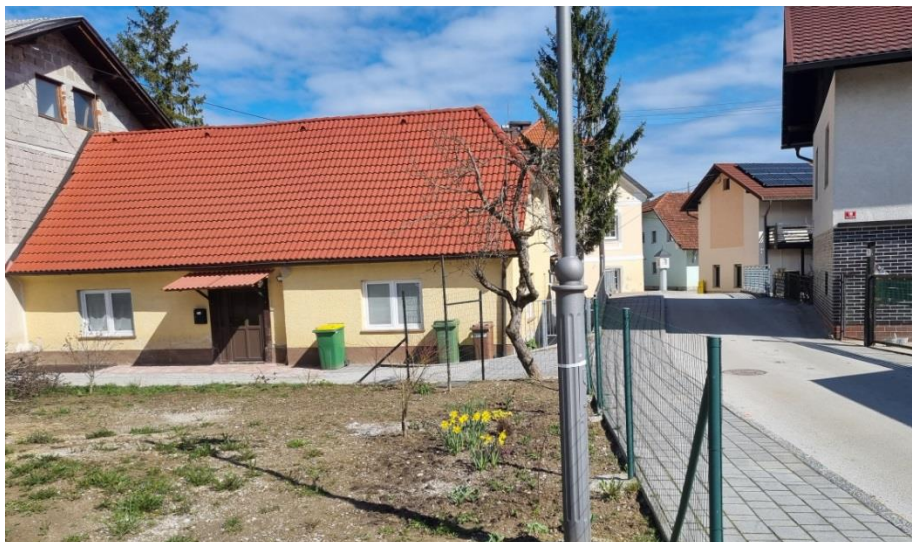
Objekt Na Tratah 19 (Slika 2) se nahaja tik ob strugi Trnave na JV delu Mozirja. Struga je togo urejena – izveden je kanal obdan z zidovi iz lomljenca v betonu, prav tako je tlakovano tudi dno. Obrežni zid na lokaciji obravnavanega objekta sega več kot 0.5 m nad nivo terena. Stanovanjskega objekta, ki je sicer postavljen na najnižjem delu zemljišča, v zaledju višjeležeče lokalne ceste / ulice Na Tratah, se drži večji gospodarski objekt.

Slika 2: Objekt Na Tratah 19, Mozirje

V okviru ekipe, ki sodeluje pri pripravi strokovnih podlag za DPN Spodnja Savinjska dolina, se preučujejo tudi možnosti zadrževanja visokih vod na Trnavi, kar je po moji oceni primernejši ukrep in tudi bolj realno izvedljiv, kot odkup in izselitev objektov vzdolž struge Trnave. Z aktivacijo zadrževanja, bi se pretok Trnave lahko pomembno zmanjšal. Vežano na objekt Na Tratah 19 bi v vmesnem času predlagal izboljšanje odpornosti objekta s postavitvijo montažnih zagatnic na ključnih (najnižjih) dveh odprtinah.

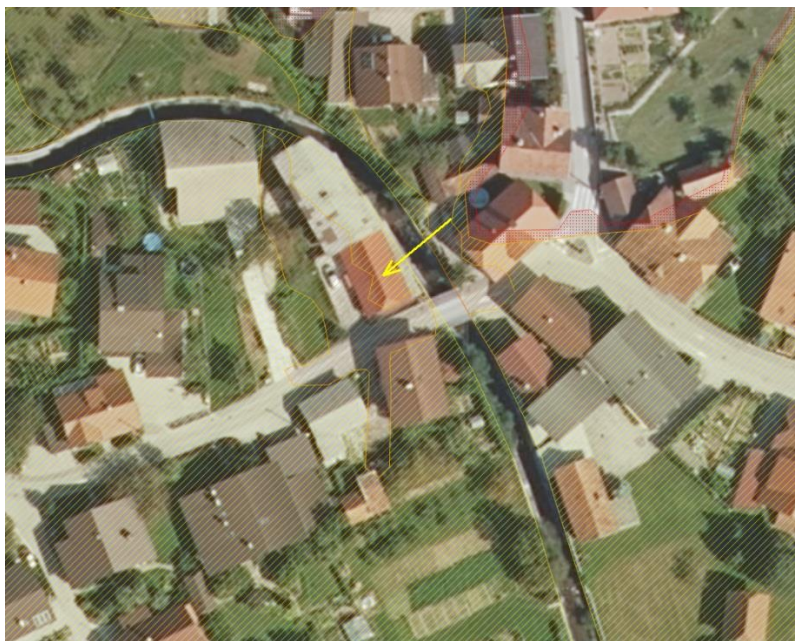
Glede na trenutno veljavne poplavne karte se del območja ob objektu nahaja v razredu srednje, del pa v razredu majhne poplavne nevarnosti (*Slika 3*). Novejši izračuni v sklopu cHHŠpS (*Slika 4*) podajajo podobno sliko (prisotna razred majhne in srednje poplavne nevarnosti), pri čemer je ob strugi, ob gospodarskem objektu v manjšem obsegu prisoten tudi razred velike poplavne nevarnosti (možnost tudi kakšne anomalije batimetrije tik ob strugi – dimenzija uporabljene celice je večja od dejanske širine pasu med objektom in strugo (<1m), zato tega z batimetrijo na mikronivoju ni možno optimalno opisati).

Slika 3: Trenutno veljavna karta razredov poplavne nevarnosti (vir: Atlas Voda)

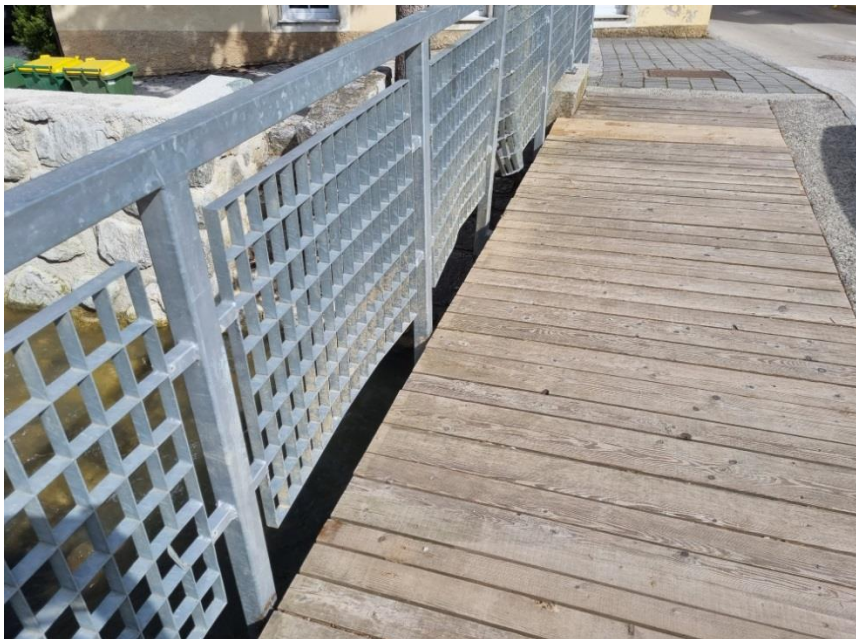
Da je obravnavano območje dejansko poplavno ogroženo, so (ponovno) potrdile tudi poplave 4.8., ko se je Trnava na precejšnjem delu naselja razlivala iz struge. Glede na pričevanje soseda od objekta Na Tratah 19 se je takrat iz struge Trnave preko obrežnega zidu prelival tok višine nekaj 10 cm, preko dvorišča pa je proti jugu tekela globine vsaj 0.5 m. Glede na te podatke in konfiguracijo terena, bi lahko predpostavil, da je bilo pritličje stanovanjskega objekta Na Tratah 19 poplavljeno s cca. 1 m vode.

Slika 5: Sledovi poplave vode 4.8. na ograji mostu tik ob objektu Na Tratah 19 (prelivanje mostu z 20-30 cm vode, pljuskanje preko ograje)

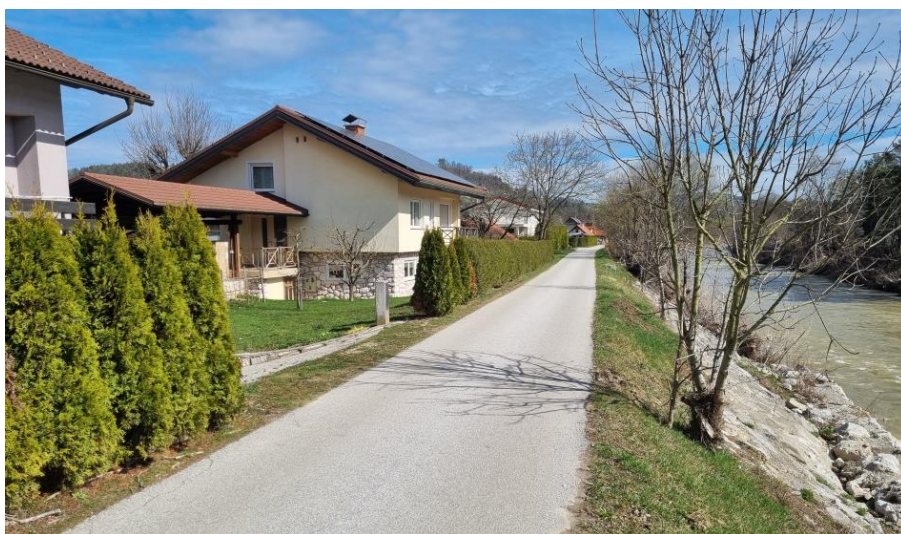
Stanovanjski objekt Ob Savinji 6 se nahaja na levem bregu Savinje tik pod Ločkim jezum (*Slika 6*). Stavbišče se nahaja nižje od vrha leve brežine Savinje (pot=nasip). Objekt je podkleten in ima dvignjeno pritličje.

Slika 6: Objekt Ob Savinji 6

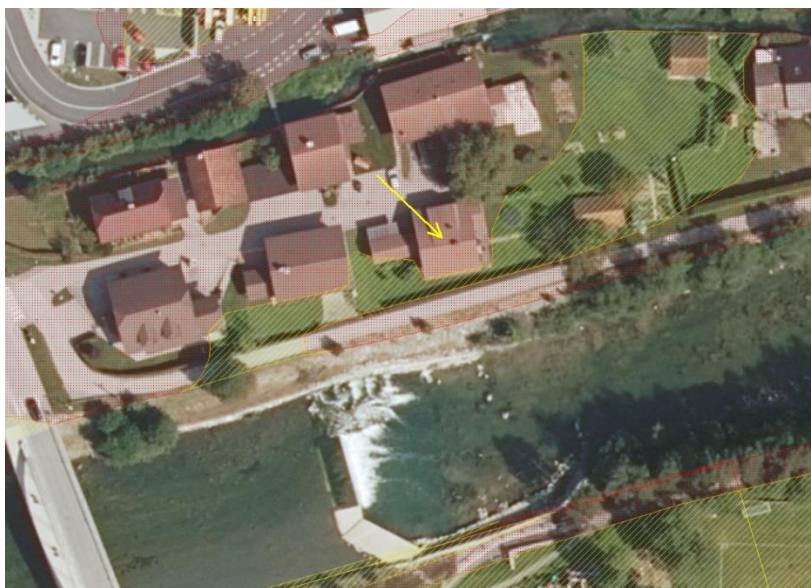
Glede na trenutno veljavne karte razredov poplavne nevarnosti, se objekt nahaja na meji razreda majhne, sicer pa v razredu preostale poplavne nevarnosti (*Slika 7*). Novejši izračuni so to območje uvrstili v razred preostale poplavne nevarnosti (*Slika 8*). Razlika med prikazoma je posledica obnove jezua v letu 2016, v sklopu katere se je znižala krona jezua in razširilo prelivno polje. Vse to je pripomoglo k nižjim gladinam.

Slika 7: Trenutno veljavna karta razredov poplavne nevarnosti (vir: Atlas Voda)

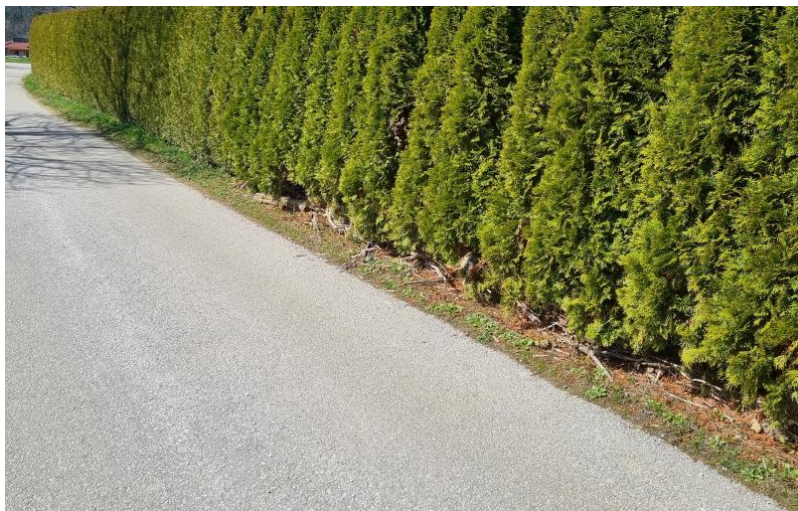
Ob poplavi 4.8. je bilo širše območje ob objektu poplavljen. Voda se je prelivala bočno iz struge Savinje z globino nekaj 10 cm (Slika 9) ter iz višje preplavljenega zaledja. Na dovozu k obravnavanemu objektu naj bi bilo po pričevanju očitidcev cca. 80 cm vode. Glede na pridobljene podatke lahko ugotovim, da je bila klet objekta poplavljen, pritličje pa je bilo nekje na meji preplavitve. Podatka o dejanskem dogajanju ob poplavi znotraj objekta, v času njegovega ogleda, ni bilo možno pridobiti.

Slika 9: Ostanke sledov poplave 4.8. na ulici Ob Savinji

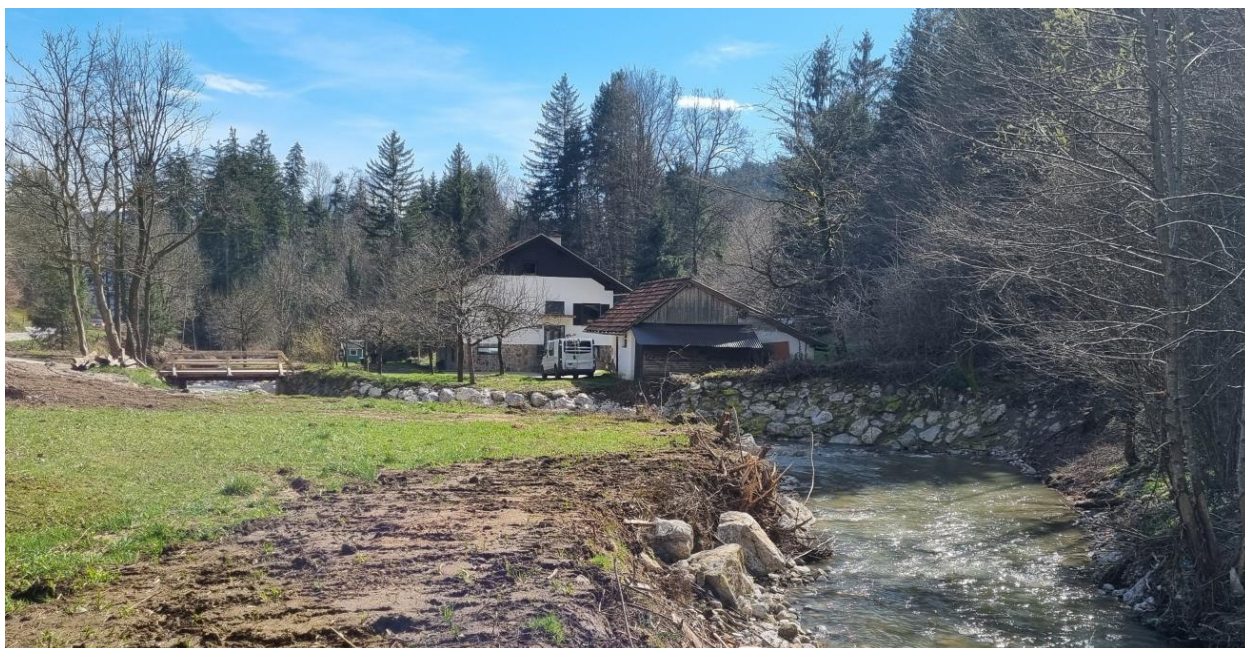
Obravnavani dvostanovanjski objekt se nahaja na desnem bregu Trnave, približno 500 m nad Mozirjem. Ima nizko (bivalno) pritličje. Do objekta je urejen lokalni dostop preko struge (*Slika 10*). Obstojećih poplavnih kart za to območje ni na voljo. Tik nad objektom je v strugi izveden S zavoje, kar povzroča velike dinamične obremenitve desne brežine, ob poplavi 4.8. so se poplavne vode iz struge razlile ravno v krivini. Nizko pritličje objekta je bilo poplavljen, zgornji bivalni prostori pa ne (do vstopa vode v objekt je manjkalo cca 10 cm; *Slika 11*). Voda je obtekala objekt, na dvorišču je bilo cca 80 cm vode. Objekt je bil poplavljen tudi leta 2012.

Slika 10: Objekt Brezje 43

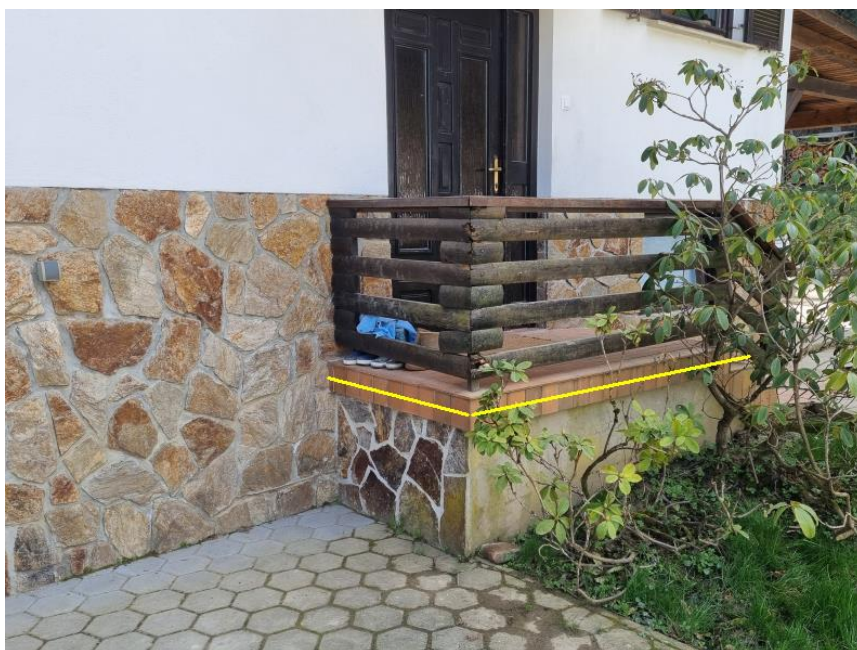
Slika 11: Vhod v zgornji bivalni del objekta z označenim nivojem poplave 4.8.

Na objektu po poplavnem dogodku ni videti poškodb, nizko pritličje je bilo tudi obnovljeno, povečana je bila odpornost objekta (laminat zamenjan s keramiko, vgrajena vhodna vrata z boljšim tesnenjem).

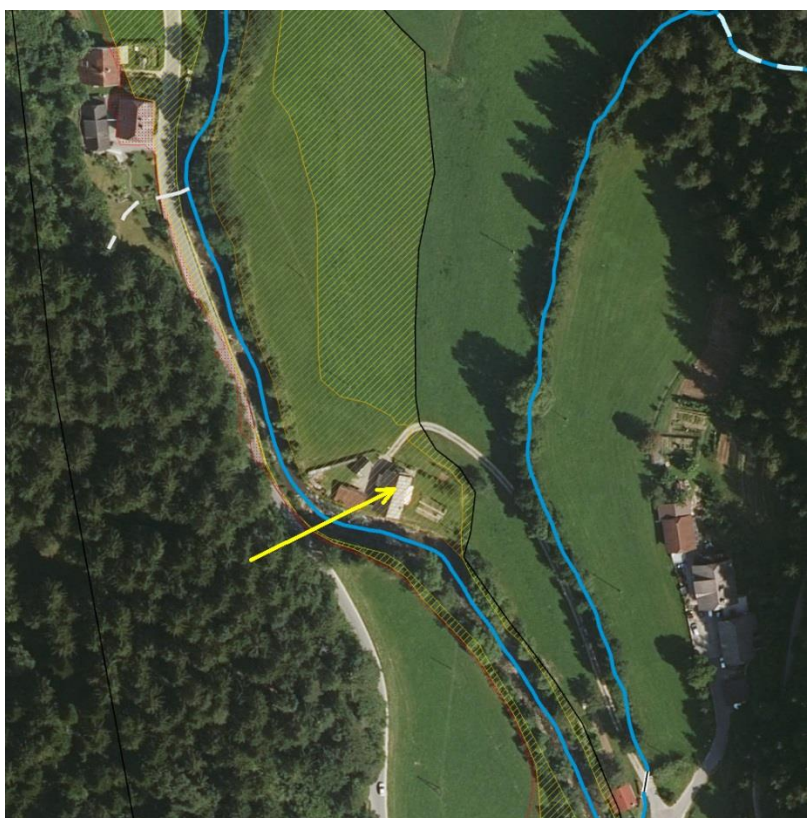
Glede na trenutno veljavne poplavne karte (*Slika 14*) se objekt nahaja v razredu srednje poplavne nevarnosti, v sklopu cHHŠpS izračuni za to območje niso bili izvedeni.

Slika 14: Trenutno veljavna karta razredov poplavne nevarnosti (vir: Atlas Voda)

Ob poplavi 4.8. je bil objekt izredno prizadet, na vhodu v sicer nekoliko dvignjeno pritličje, je voda segala praktično do vrha vrat. Erozijski procesi so spodkopali teren ob temeljih objekta. Vpliv poplavne vode na objekt oz. sam pojav v prostoru ni nepričakovan, saj se objekt nahaja v depresiji, v katero se zaradi oblikovanosti terena izlivajo vse, na gorvodnem odseku prelite vode (razvidno iz prikaza poplavnosti na Sliki 14).

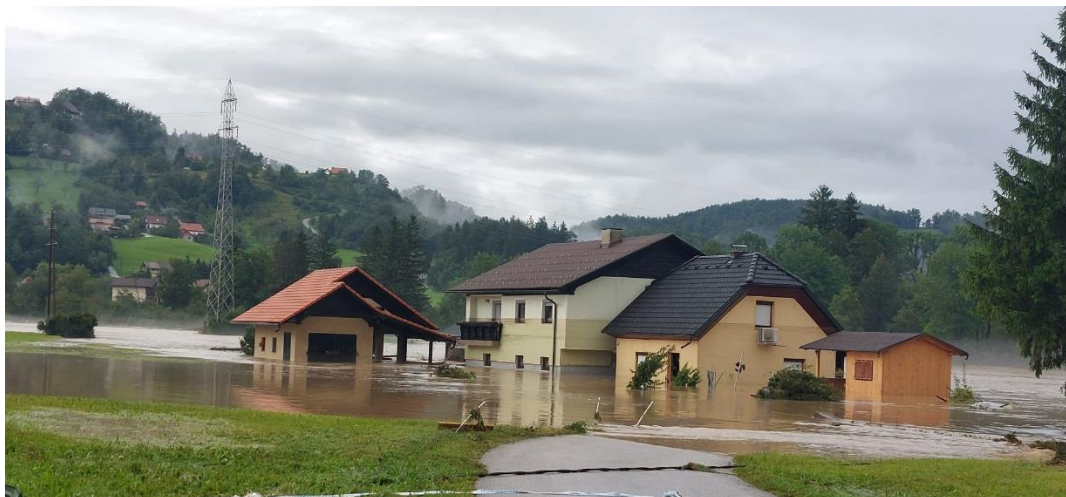
Zaselek 4 objektov Loke pri Mozirju 43, 43A, 47 in 47A se nahaja na skrajnem vzhodnem delu Lok, dobrih 100 m stran od desnega brega Savinje. Obstoječe in novejšje poplavne karte (*Slika 16* in *17*) na tem območju izkazujeta razred srednje, majhne in preostale poplavne nevarnosti. Ob poplavi 4.8. so se na območju objektov vzpostavile globine toka nad 3.3 m (*Slika 15*). Območje obravnave je s hidravličnega vidika neugodno, saj se nahaja nad zožitvijo in ostrim S zavojem Savinje (Soteska), kar ob izjemnih pojavih povzroča dodatne lokalne izgube in višje gladine, kot bi bile sicer ob izravnani strugi.

Slika 15: območje objektov Loke pri Mozirju 43, 43A, 47 in 47A (vir: DRSV)

Glede na zelo visoke pričakovane globine poplavnih vod ob izjemnih dogodkih, pri katerih so pomembno poplavljeni že tudi višja nadstropja objektov, kamor bi se lahko prebivalci zatekli v primeru poplave, **predlagam odkup objektov in preselitev.**

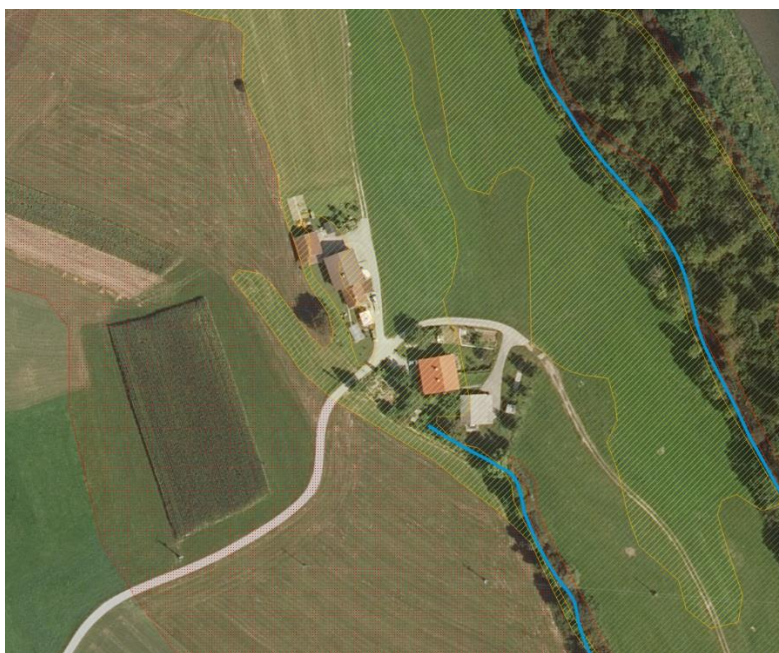
Slika 16: Trenutno veljavna karta razredov poplavne nevarnosti (vir: Atlas Voda)
