Številka: SM-MDVRKV03S
Datum: 29.7.2024

ZADEVA: STROKOVNO MNENJE o ogroženosti stavbe Rakovnik 3, Medvode

NUJNO ODSTRANITEV

Zadeva: Strokovna ocena za nadomestitvene objekte na povodju Kamniške Bistrice

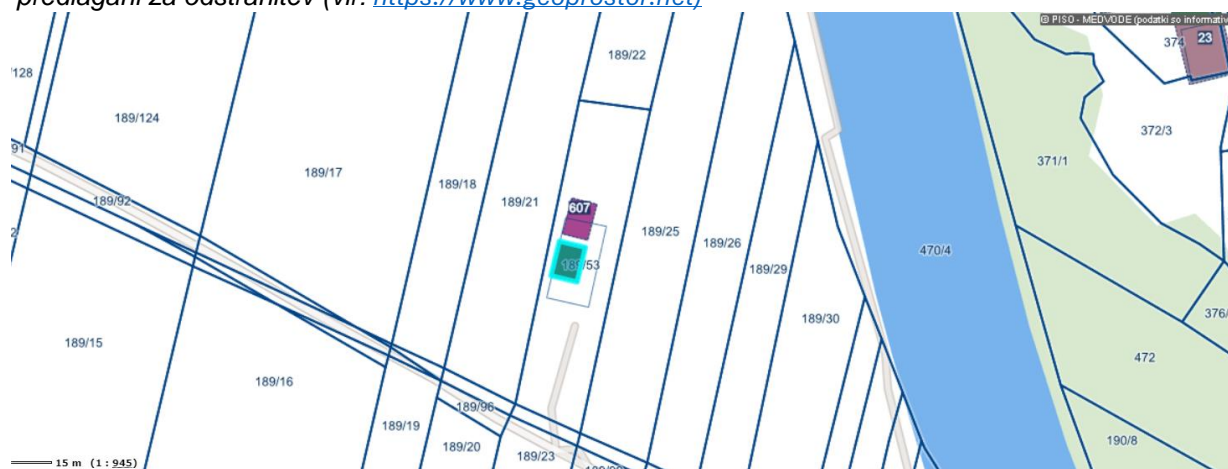
Slika 1: **SITUACIJA IN NAVEDBA OBJEKTOV**, ki so skladno s STROKOVNIM MNENJEM predlagani za odstranitev (vir: <https://www.geoprostor.net>)

Objekt Rakovnik 3 se nahaja na poplavnem območju reke Sore na območju Rakovnik. V poplavih 4.8.2023 je bil popolnoma poplavljen. Kot je razvidno iz strokovnih podlag DRSV, ki so v prilogi tega mnenja, leži pretežno na območju velike poplavne nevarnosti. Objekta ni možno ščititi v okviru sprejemljivih stroškov.

Zaradi teh razlogov so ogrožena življenja in zdravja ljudi in predlagamo **NUJNO ODSTRANITEV OBJEKTA**.

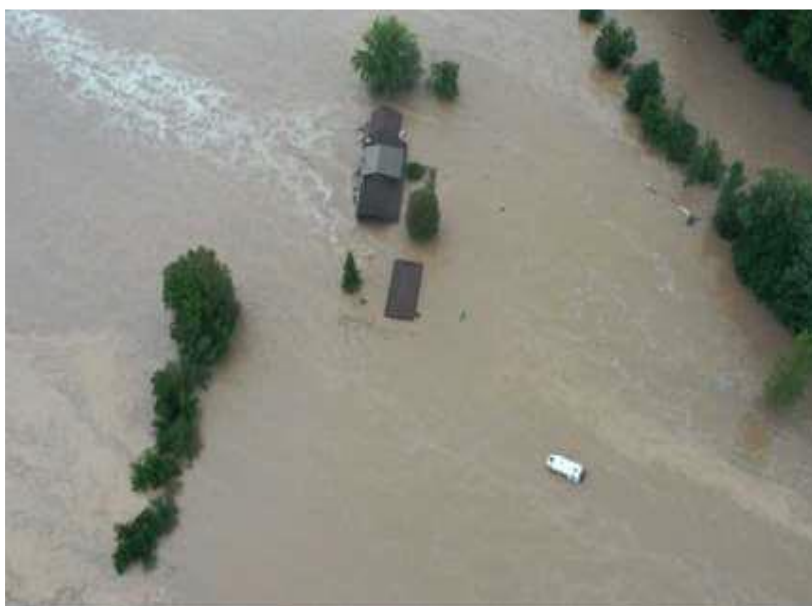
Fotografija 2: Objekt v času poplav (vir: Škodni list)

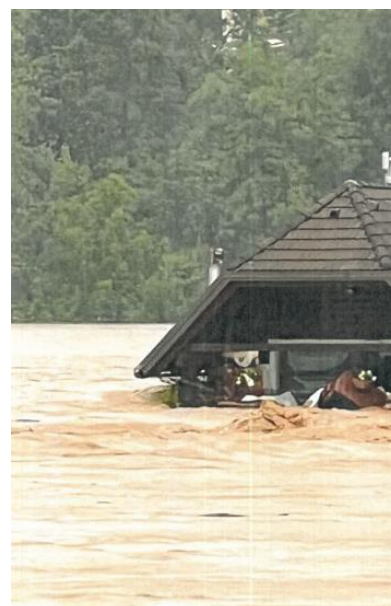
Fotografija 3: Višina vode (vir: Škodni list)

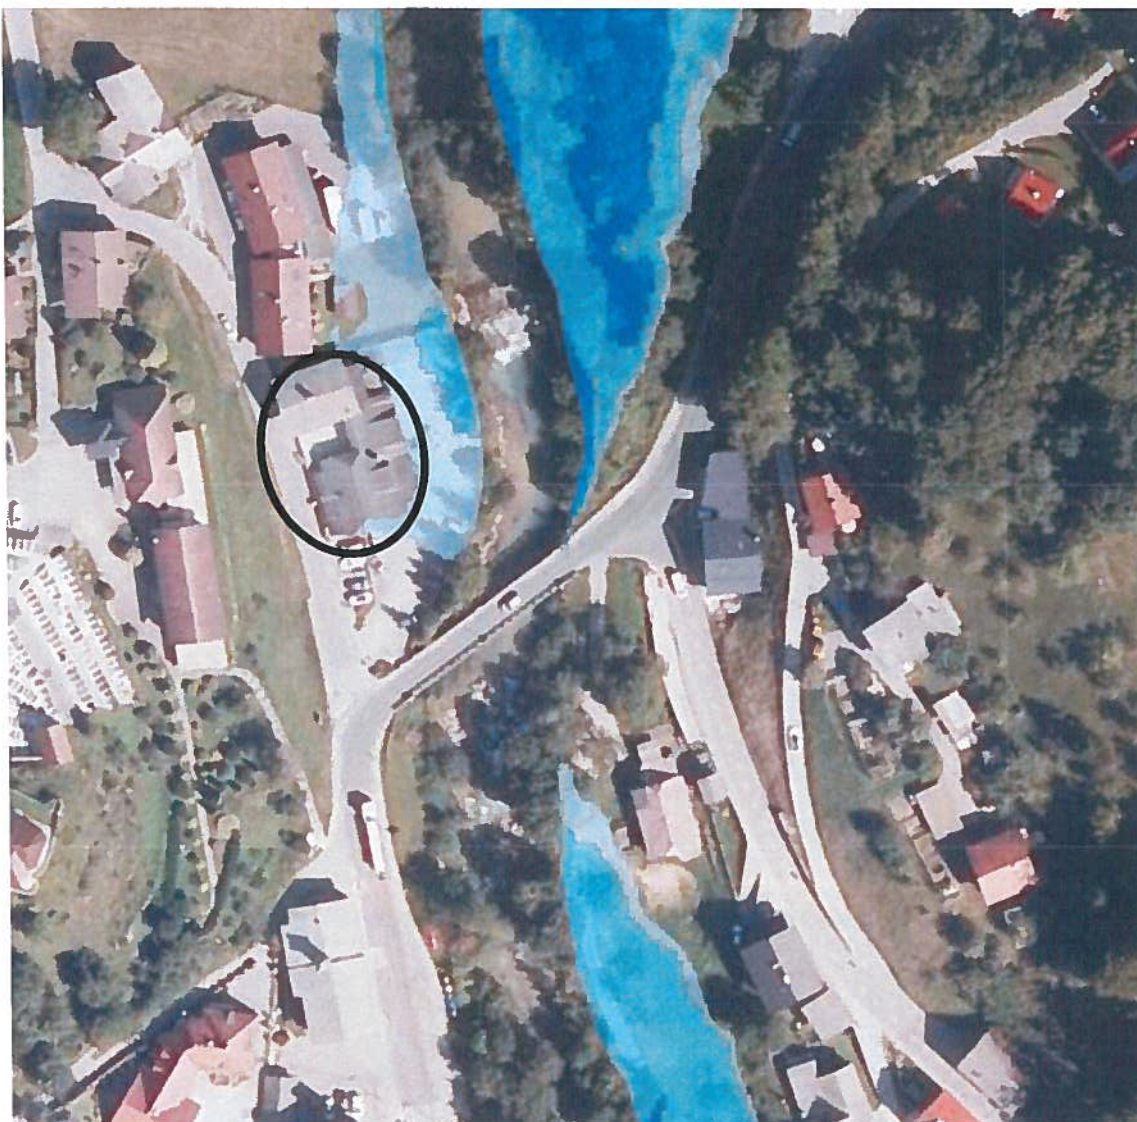
Objekt se nahaja neposredno nad mostom čez Kamniško Bistrico na državni cesti 225, lokacija je prikazana na sliki 1 s prikazom karte poplavne nevarnosti, ki je objavljena na Atlasu voda (projekt: Gradnja novega objekta čez Kamniško Bistrico v Godiču na R1-225/1083 v km 3,380, št. načrta 1564-HHA, Izdelal: Lineal d.o.o., Jezdarska ulica 3, Maribor).

Slika 1: Prikaz lokacije obravnavanega objekta, Zagorica nad Kamnikom 10 s prikazom stanja poplavne nevarnosti (vir: Atlas voda).

OBJEKT:	Zagorica nad Kamnikom 10, 1242 Stahovica, parc. 10/5 KO 1893
Ali je objekte možno ščititi?	Da, glede na izkazano malo poplavno nevarnost je objekt mogoče ščititi. Objekt se nahaja tudi v sklopu podobno ogroženih objektov (npr. na parc. 13/1 severno od obravnavanega objekta).
Ali se objekt nahaja na območju, kjer so predvideni državni ukrepi za preprečitev naravnih nesreč	Objekt se nahaja v vplivnem območju mostu, ki bo po porušitvi starega mostu odstranjen. Z odstranitvijo nasipavanja na katerem se nahaja parkirišče okrepčevalnice Teran v okviru novogradnje mostu se bo poplavna nevarnost zmanjšala. Novogradnja mostu je predvideni državni ukrep na tem območju.
Ali se posamezni objekt nahaja v razredu velike poplavne nevarnosti v skladu z zakonom, ki ureja vode.	Ne.

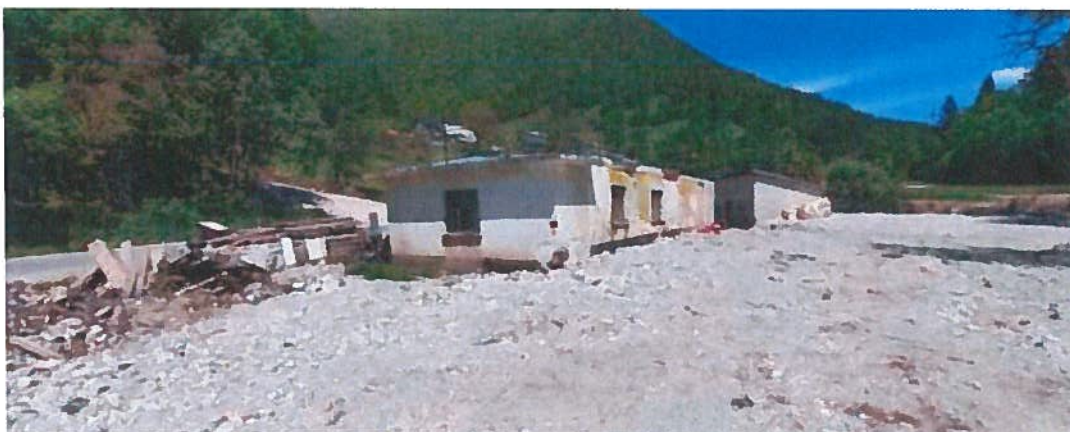
Objekt se nahaja na poplavnem območju ob potoku Črna. Za navedeno lokacijo karte poplavne nevarnosti niso bile izdelane zato ocena sloni na strokovnih izkušnjah in ogledu lokacije. Objekt je bil ob poplavnem dogodku avgusta 2023 poškodovan tako zaradi visoke vode, kot tudi zaradi erozijskih procesov – hudourniških izbruhov in zasipavanja s plavinami bližnjih hudournikov.

Slika 3: Prikaz stanja obravnavanega objekta (junij 2024), Potok v Črni 5, (foto: Banovec).

OBJEKT:	Potok v Črni 5, 1243 Stahovica, 587/1, 588 KO 1891
Ali je objekte možno ščititi?	Zaščita objekta bi bila izredno zahtevna, saj bi bilo potrebno poleg poplavne nevarnosti z ukrepom obvladovati tudi erozijsko nevarnosti. Ocenjujemo, da bi bili stroški ukrepa nesorazmerno visoki.
Ali se objekt nahaja na območju, kjer so predvideni državni ukrepi za preprečitev naravnih nesreč	Objekt se nahaja v območju, ki je predviden za sanacijo (sklep vlade z dne 16.5.2024, št. 0068-11027733-501-0151, Črna), vendar sama sanacija ne predstavlja ustreznega nivoja zaščite, za kar bi bili potrebni dodatni, za objekt specifični ukrepi.
Ali se posamezni objekt nahaja v razredu velike poplavne nevarnosti v skladu z zakonom, ki ureja vode.	Razred poplavne nevarnosti ni opredeljen. Glede na stanje po poplavnem dogodku avgusta 2023 podajamo strokovno oceno, da se objekt nahaja v razredu velike poplavne nevarnosti.

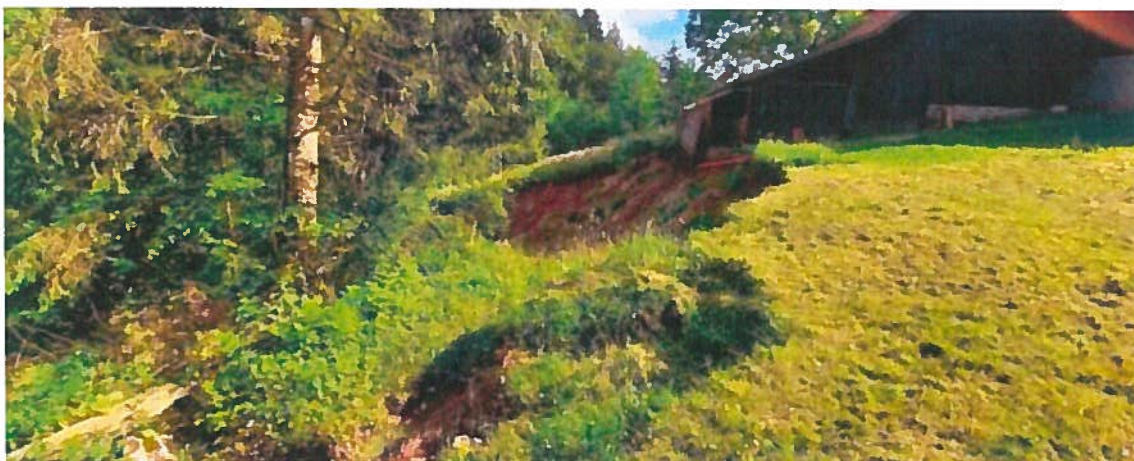
Objekt se nahaja ob potoku Prapretičica, kar je prikazano na sliki 4. Objekt ogroža zemeljski plaz, kar je prikazano na sliki 5. Poleg neposredne ogroženosti objekta je potrebno obravnavati tudi otežen dostop, saj je dostopna cesta do objekta na več mestih zaradi zemeljskih plazov podrt. Objekt ni ogrožen zaradi poplavne nevarnosti, zato predlagamo, da objekt obravnava strokovna komisija za plazove.

Slika 5: Prikaz ogroženosti objekta zaradi zemeljskega plazu (foto: Banovec).

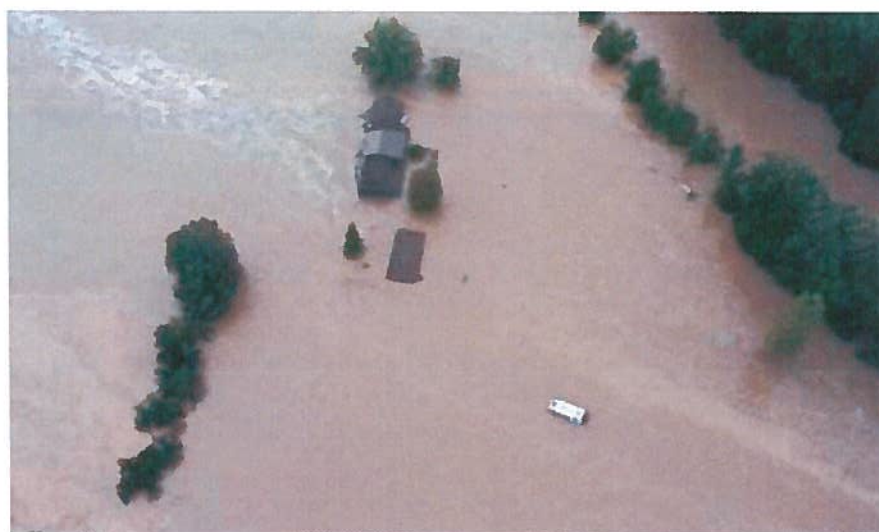
Slika 11: Prikaz lokacije obravnavanega objekta v času poplav avgusta 2023 (vir: internet).

OBJEKT:	Objekt Rakovnik 3, Medvode
Ali je objekte možno ščititi?	Objekt bi se lahko ščitil z individualno zaščito, vendar bi bila zaščita objekta izredno zahtevna, poleg same zaščite pred vdorom vode bi bilo potrebno nasloviti tudi zaščito pred vdorom talne vode in dostop v času poplav in potrebo po dinamičnem zapiranju objekta pred poplavami. Ocenjujemo, da bi bili stroški ukrepa nesorazmerno visoki.
Ali se objekt nahaja na območju, kjer so predvideni državni ukrepi za preprečitev naravnih nesreč	Sistemske ukrepi s katerimi bi dosegli poplavno varnost navedenega objekta niso primerni, saj bi se s tem zmanjševalo različne površine reke Sore.
Ali se posamezni objekt nahaja v razredu velike poplavne nevarnosti v skladu z zakonom, ki ureja vode.	Da.
