ZADEVA: STROKOVNO MNENJE o ogroženosti stavbe Koroški Selovec 19, 2390 Ravne na Koroškem

## STROKOVNO MNENJE

**ZADEVA: Geološko mnenje o plazovni nevarnosti lokacije na naslovu Koroški Selovec 19 v kraju Ravne na Koroškem**

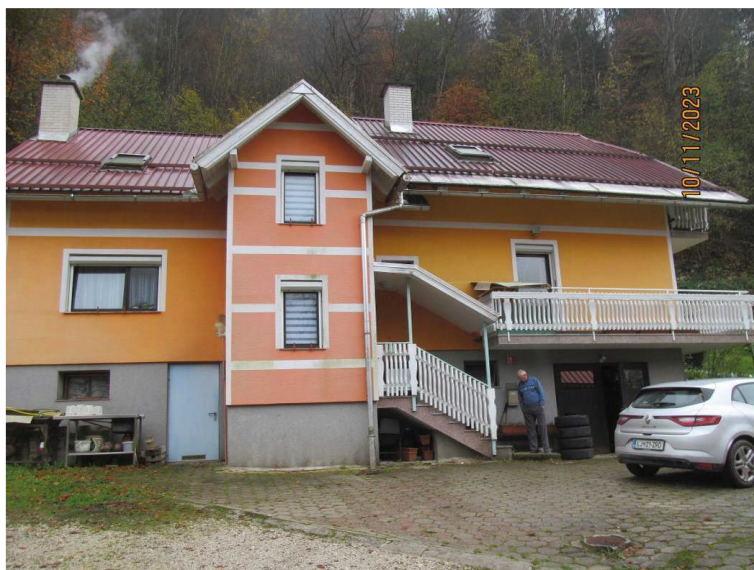
Slika 1: Pogled na objekt s severne strani

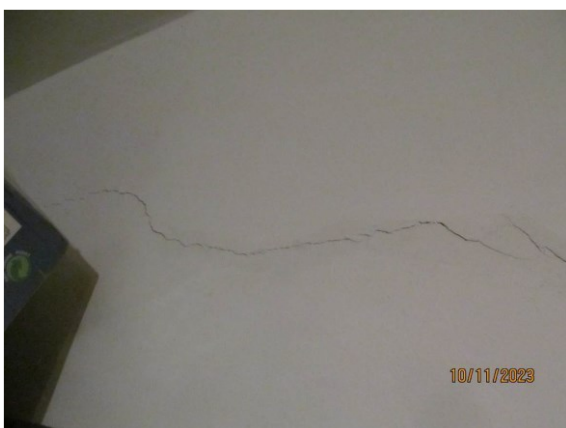
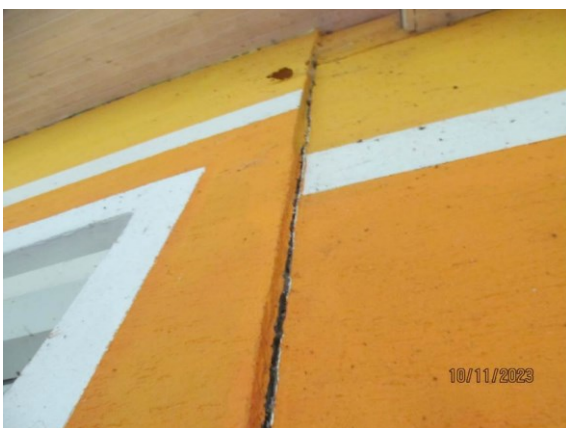
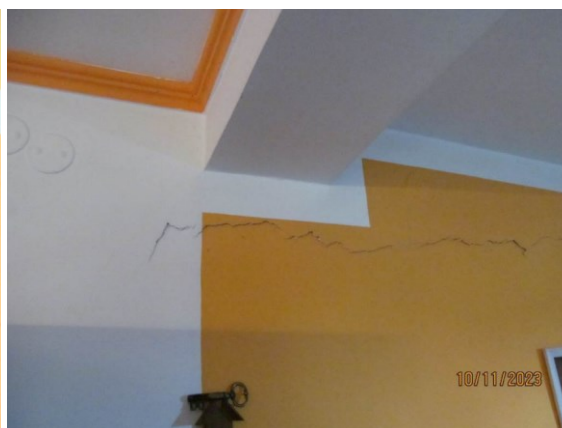
Kot izhaja iz strokovnega mnenja: »Geološko mnenje o plazovni nevarnosti lokacije na naslovu Koroški Selovec 19 v kraju Ravne na Koroškem z dne 27.9.2024« znaša širina plaz v zgornjem delu (temenu) je cca 70 m ter na peti plaz cca 150 m. Plaz v višino meri cca 180 m. Ocenjuje se, da drsna ploskev na globini od 5 m do 10 m. Prostornina mobiliziranega materiala je ocenjen na 50000 do 80000 m<sup>3</sup>. Zgoraj opisan plaz predstavlja potencialno nevarnost za stanovanjski objekt Koroški Selovec 19. Objekt je zaradi plazanja tudi poškodovan.

Slike 2, 3, 4, 5: Poškodbe na objektu

Zaradi teh dejstev predlagamo nujno odstranitev objekta.

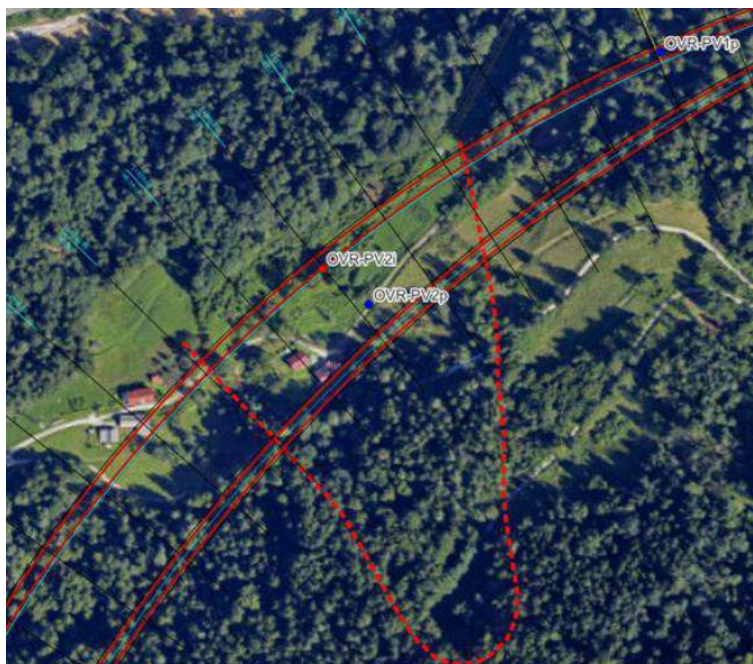
Po ogledu smo svetovali izvedbo dveh inklinometerskih vrtin, ker pa se je med tem časom pričelo vrtanje za HC Dravograd – Ravne, smo počakali na rezultate vrtanja že predvidenih vrtin v sklopu cestne novogradnje. Objekt Koroški Selovec se nahaja na območju bodočih predorov.

Slika 2: Pogled na območje poteka predorskih cevi v bližini objektov Koroški Selovec 19 in 20

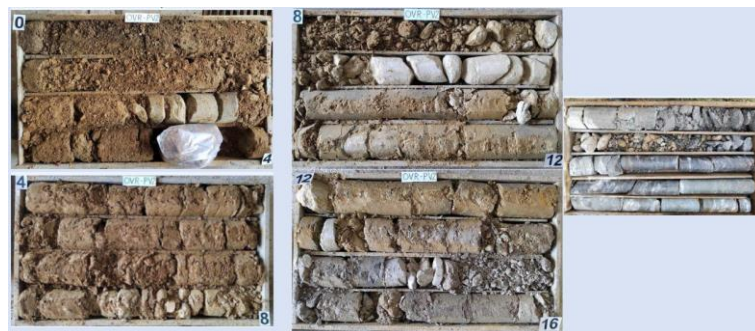
Slika 4: Vrtina OVR-PV2p – trdna podlaga se prične na globini 17 m – možna drsina do globine cca. 15 m. Izdelana bo karotaža za določitev smeri foliacije.

Izvrtni vrtini z oznako OVR-PV2p in OVR - PV2i sta pokazali, da se trdna podlaga nahaja na globini od cca 13 - 17 m. Izvrtano jedro vrtine OVR-PV2p, ki je bližje objektu Koroški Selovec 19 kaže na možno drsino na globini 15 m.

Po terenskem ogledu in inženirski presoji ugotavljamo, da je objekt na nevarnem območju, saj lahko ob močnem deževju pride do novih odlomnih robov in posledično do nove splazitve, kar lahko ogrozi življenja ali zdravje ljudi. Sanacija plazu bo, v kolikor se bo izvajala, obsežna, zahtevna in dolgotrajna. Ponovna gradnja objekta ali popravilo obstoječega objekta na tem območju iz geološko geomehanskega vidika zato nista sprejemljivi.

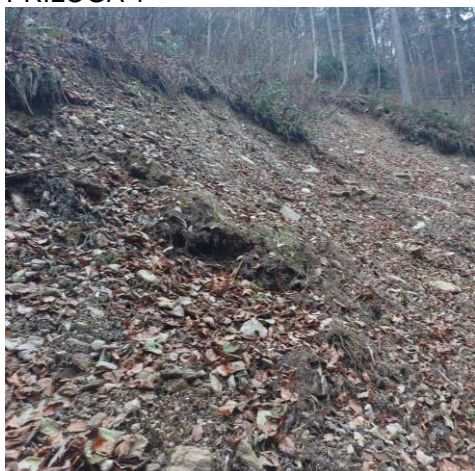
*Fotografija 1: Odlomni rob nad obstoječo gozdno vlako (27.11.2023).*

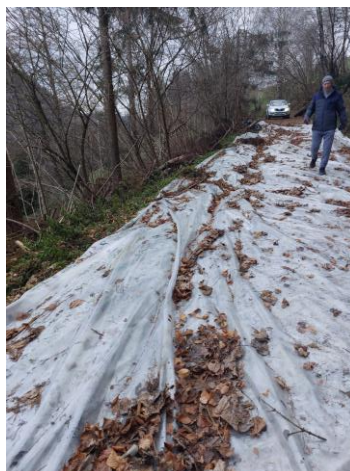
*Fotografija 2: Razpoke na gozdni vlaki nad objektom Koroški Selovec 19 (27.11.2023).*

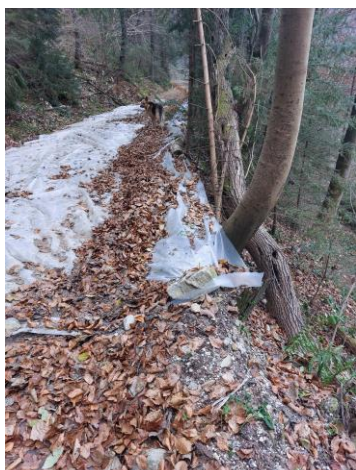
*Fotografija 3: Po gozdni vlaki se občasno vozijo avtomobilido bližnje počitniške hiške (27.11.2023).*

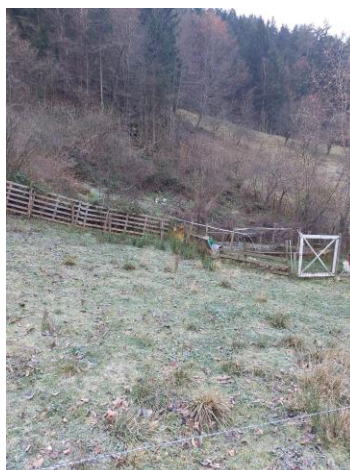
bila kartirana dva izvira in sicer cca 50 m zračne linije južno od stanovanjskega objekta. Eden je zajet v cevi, medtem ko se drugi neposredni bližini prosto izliva. Zgoraj opisan plaz predstavlja potencialno nevarnost za stanovanjski objekt Koroški Selovec 19.

*Fotografija 4: Na terenu vidnih več vodnih izvirov in koncentriranja precejne vode (27.11.2023).*
