REPUBLIKA SLOVENIJA
SLUŽBA VLADE RS ZA OBNOVO PO POPLAVAH IN PLAZOVH

ZADEVA: STROKOVNO MNENJE o ogroženosti stavbe namenjene bivanju brez h.š. v Občini Braslovče; katastrska občina: 984-LETUŠ, parcela: 469/262, stavba: 779

STROKOVNO MNENJE

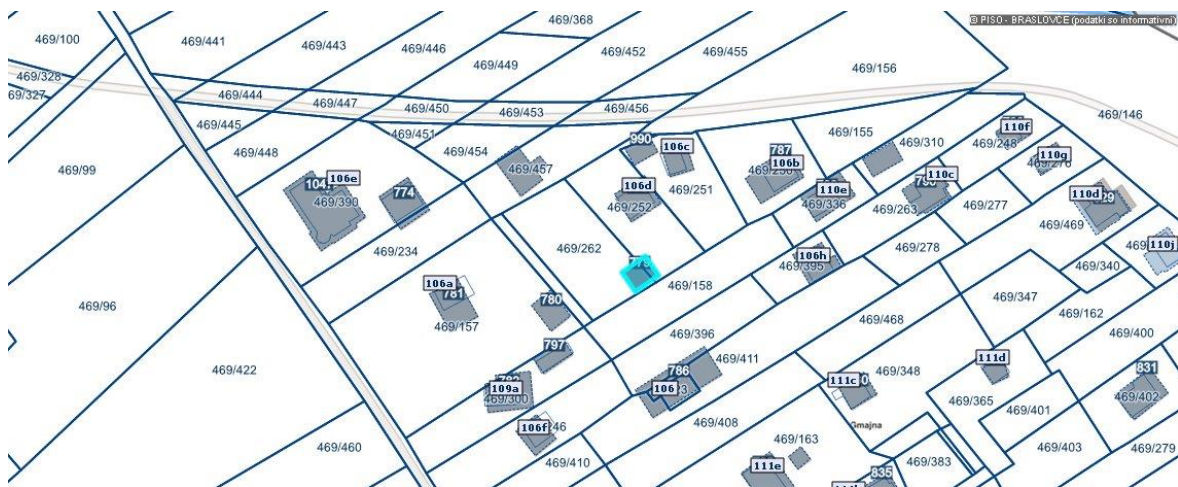
Slika 1: SITUACIJA IN NAVEDBA OBJEKTOV, ki so skladno s STROKOVNIM MNENJEM predlagani za odstranitev (vir: <https://www.geoprostor.net>)

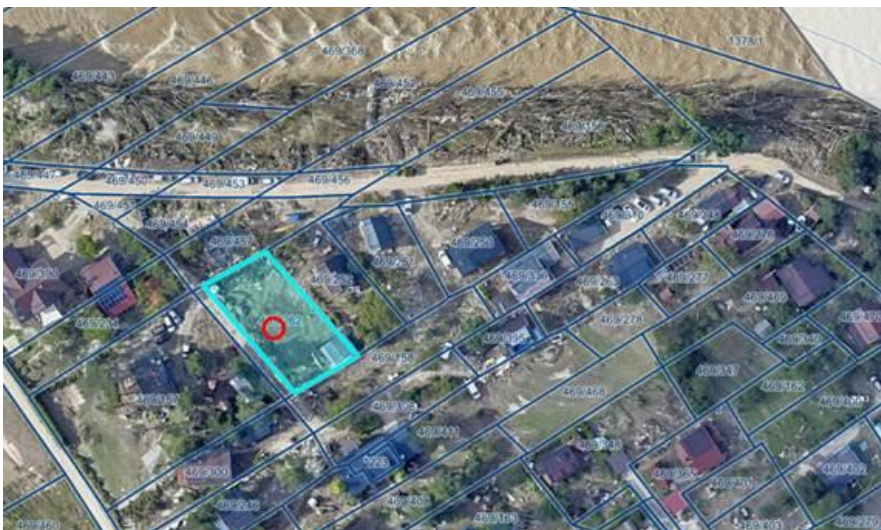
Obravnavani objekt je bil v neurju, ki je 4.8.2023 prizadelo to območje, delno narušen zaradi posledic rušilnega delovanja reke Savinje, ki je prestopila in erodirala brežine ter s tem erodirala tudi temeljna tla objekta, ter poškodovala konstrukcijo objekta. Objekt je danes odstranjen.

Slika 1: Močno erodirano območje po poplavih

NUJNO ODSTRANITEV

Gradnja novega objekta na tej lokaciji ni sprejemljiva, saj je potrebno nadomestitvene gradnje skladno z 2. odstavkom 88. člena Zakona o obnovi, razvoju in zagotavljanju finančnih sredstev (ZORZFS) usmerjati na zemljišča, ki niso ogrožena zaradi zemeljskih ali hribinskih plazov, erozije ali zaradi poplav, ne glede na stopnjo njihove poplavalne ogroženosti.

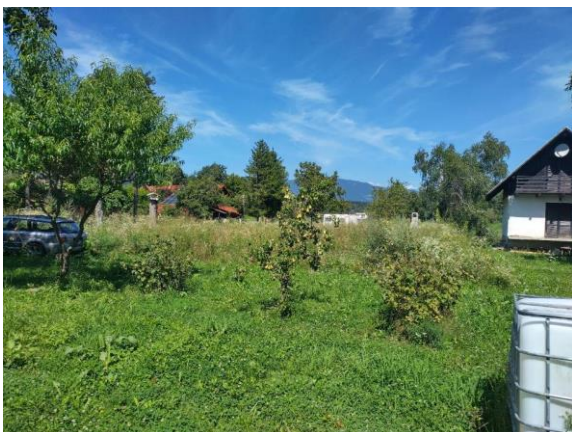
Slika 1: Stanje na dan izdelave SM
