ZADEVA: STROKOVNO MNENJE o ogroženosti stavbe Raduha 16, 3334 Luče

STROKOVNO MNENJE

ZADEVA: Geološko mnenje o plazovni nevarnosti lokacije na naslovu Raduha 16 v Občini Luče

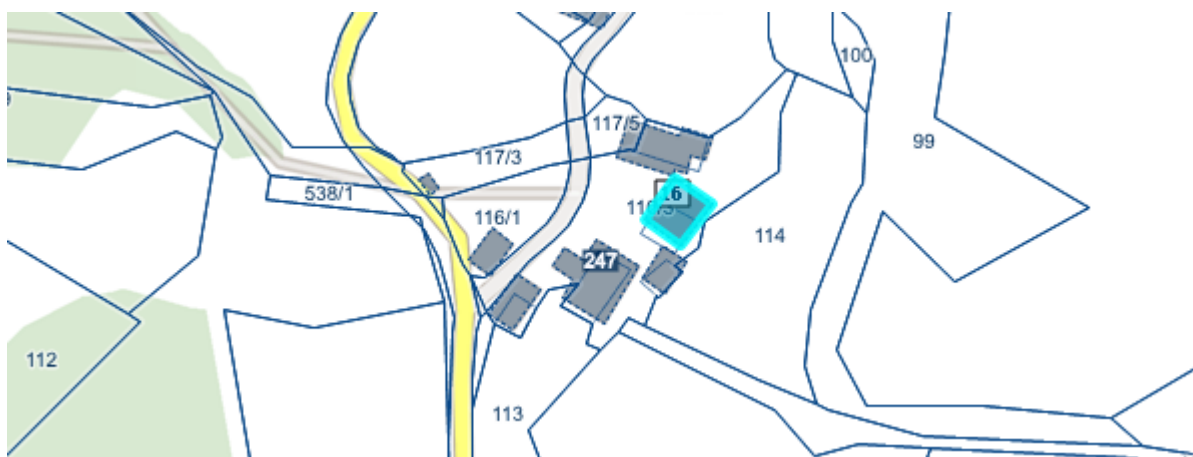
Slika 1: SITUACIJA IN NAVEDBA OBJEKTA, ki je skladno s STROKOVNIM MNENJEM predlagan za odstranitev (Vir: <https://www.geoprostor.net>)

Zaradi teh dejstev predlagamo odstranitev objekta.

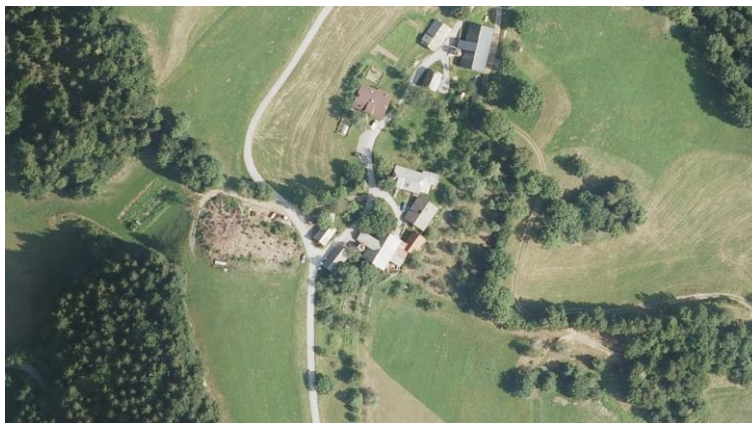
Slika 1: Pogled (DOF) na stanovanjski in gospodarski objekt Raduha 16

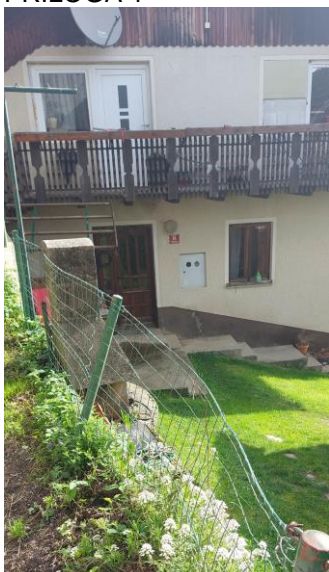
Med Ujmo 2023 je zaradi večjega dotoka precejne vode v kletne prostore prišlo do večjih poševnih poškodb v kletnih in stanovanjskih prostorih. Poškodbe so vidne tudi na zunanji strani objekta.

Fotografija 1: Poševne razpoke pri vhodu v objekt (9.5.2024)

Po terenskem ogledu in inženirski presoji ugotavljamo, da je objekt na nevarnem območju, saj lahko ob močnem deževju pride do ponovnega zamakanja objekta in posledično do novega posedanja, kar lahko ogrozi življenja ali zdravje ljudi. Ponovna gradnja objekta na plazovitem območju ali popravilo obstoječega objekta na tem območju iz geološko geomehanskega vidika zato nista sprejemljivi.

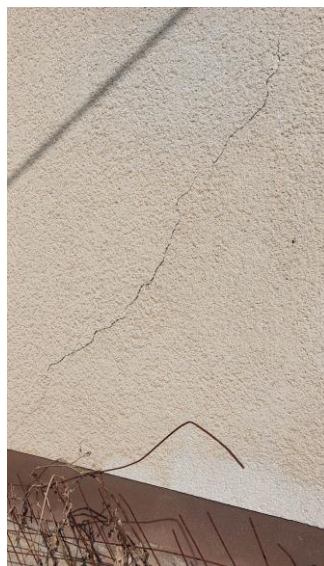
Fotografija 2: Poševne razpoke na hiši pred objektom – pri vhodu v klet (9.5.2024).

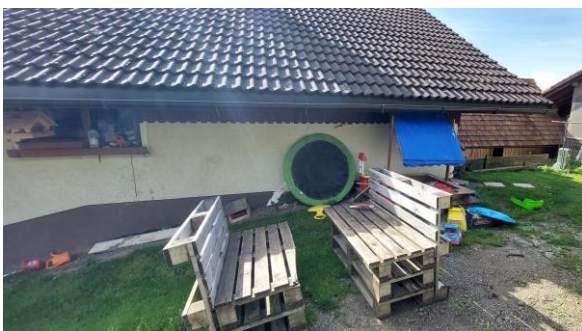
Fotografija 3: Poševne razpoke za objektom.(9.5.2024)

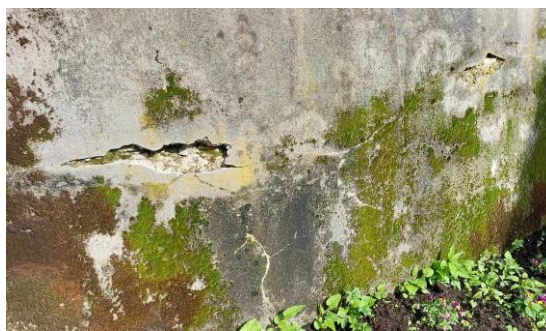
Fotografija 4: Zamakanje in vidne poškodbe na betonskem zidu (9.5.2024).

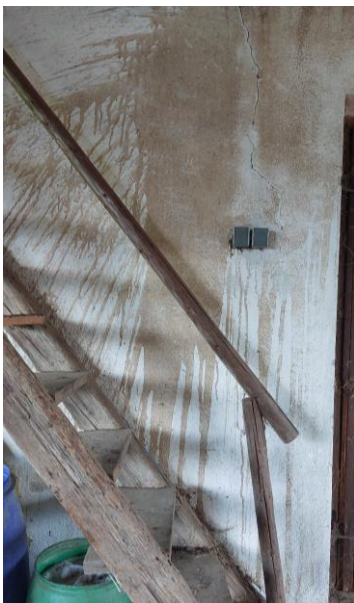
Fotografija 5: Razpoke na hlevu (9.5.2024)

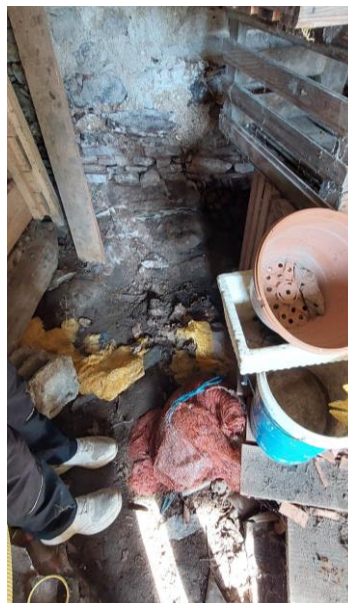
Lokacijo stanovanjskega objekta Raduha 16 v Lučah, je skupaj z gospodarskim poslopjem v Ujmi 2023 prizadel plaz oz. posedenost terena zaradi zamakanja. Stanovanjski in gospodarski objekt sta močno poškodovana. Objekta sta bila zgrajena l. 1900. Po prvih ugotovitvah sta temeljena v prepereli tuf, in sicer na samicah trše skale, brez temeljne plošče oz. pasovnih temeljev. Voda iz žlebov je kontrolirano speljana v odtok proč od objekta.

Fotografija 6: Temeljenje objekta v preperlem tufitu (9.5.2024).
