ZADEVA: STROKOVNO MNENJE o ogroženosti stavbe Gorenja dobrava 24, Gorenja vas

STROKOVNO MNENJE

STROKOVNA PODPORA DIREKCIJI RS ZA VODE, V OBLIKI IZDELAVE
STROKOVNIH MNENJ – SKLOP 3 - POREČJE SORE

NADOMESTITVENI OBJEKTI

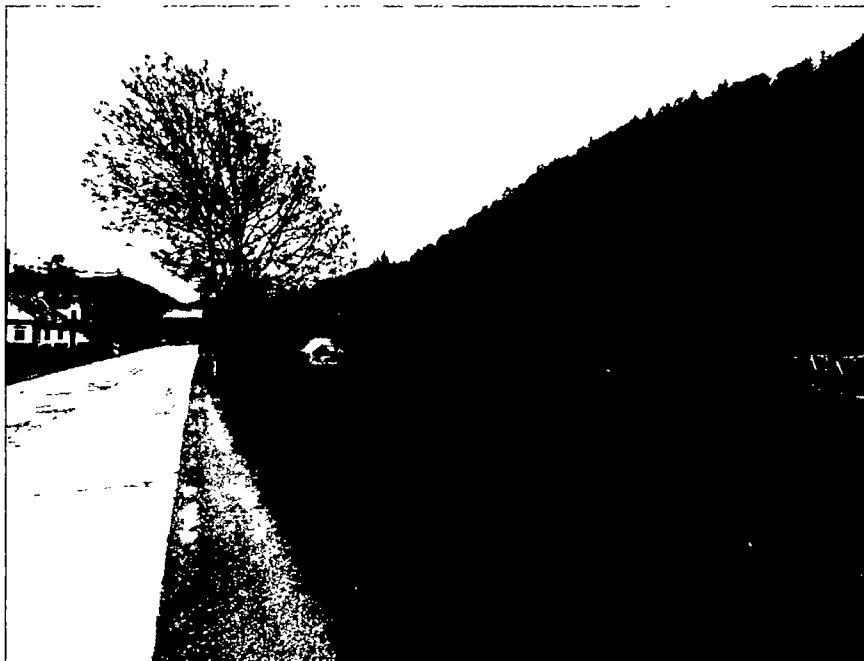
Slika 4: območje med regionalno cesto in Brebovščico

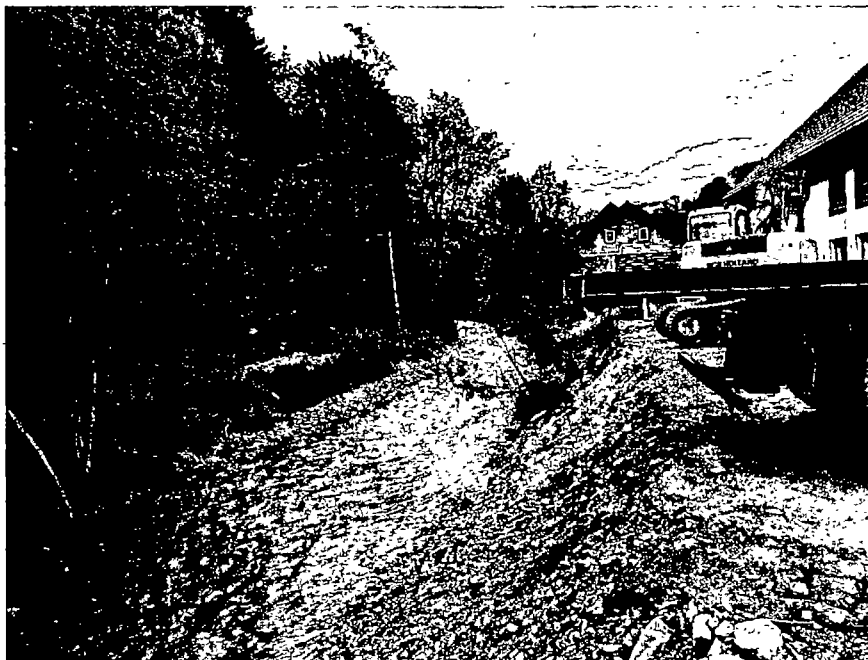
Slika 6: Struga Brebovščice na obravnavanem odseku

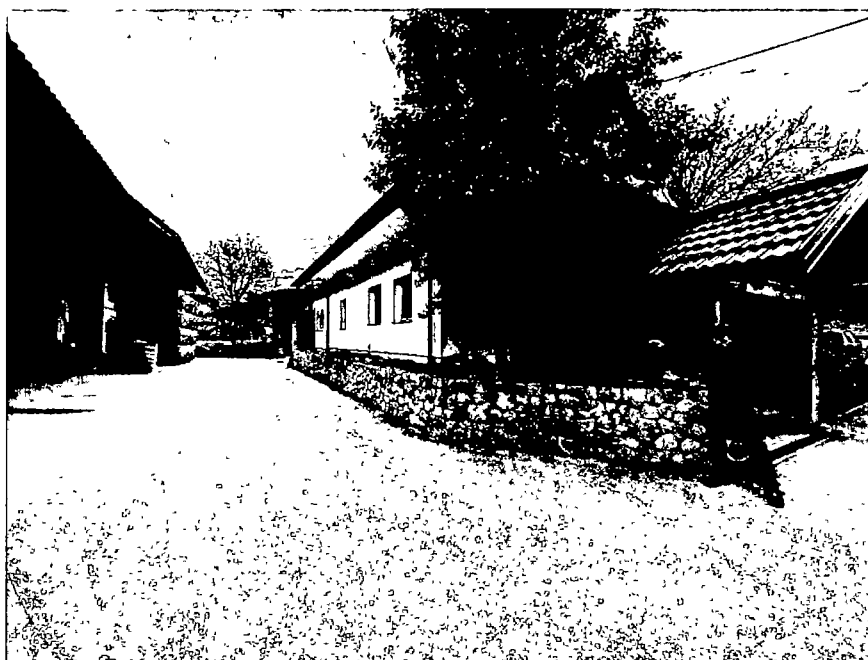
Slika 7: Objekt Gorenja Dobrava 31 in poslopje s hlevom. Lastnik kaže do kje je segala gladina poplavne vode

Na podlagi analize stanja na terenu in poznavanja problematike lokacije v zadnjih 20 letih, predlagamo, da se vse objekte na obravnavani lokaciji (Gorenja Dobrava 31, Gorenja Dobrava 32, skupaj z vsemi pripadajočimi poslopji) premesti na ustreznjšo lokacijo.

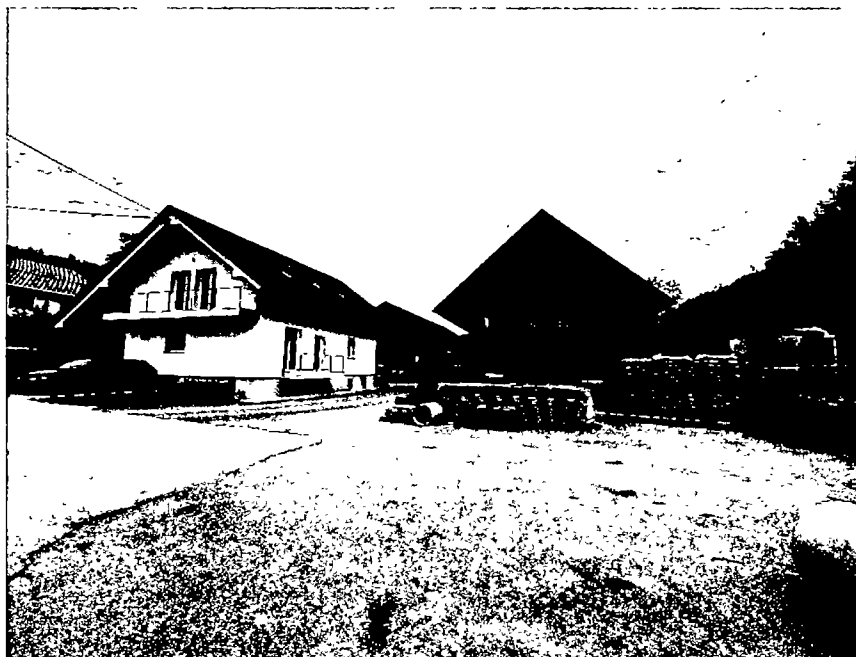
Slika 8: Objekt Gorenja Dobrava 32 in poslopje za mehanizacijo.

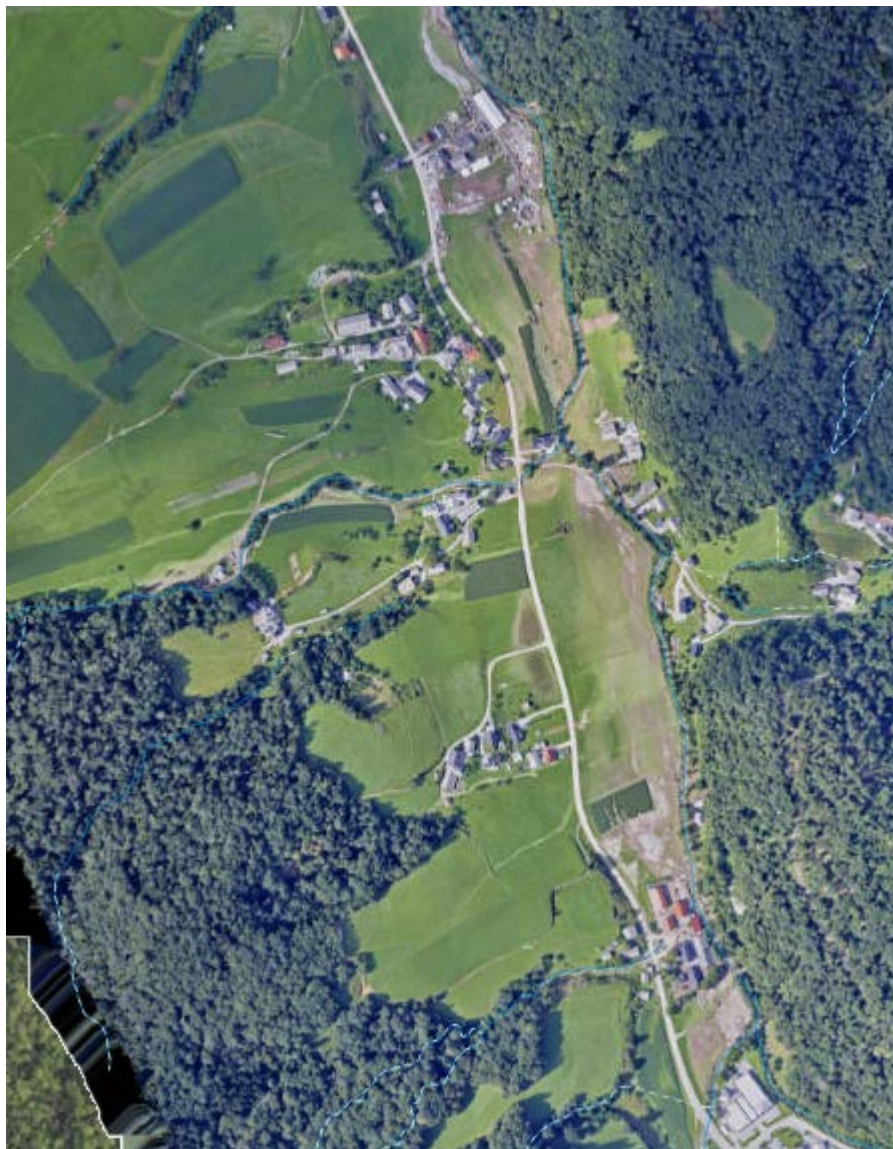
Območje Gorenje Dobrave se razteza vzdolž Brebovščice, v katero se na tem delu izliva tudi več hudournikov. Območje je bilo v preteklosti že večkrat prizadeto zaradi poplav. Najhuje oktobra 2014 in avgusta 2023. Poplavne vode Brebovščice in pritokov obsegajo večji del dolinskega dna (med strugo vodotoka in regionalno cesto). Na spodnji sliki se vidi doseg (ostanek mulja) poplav avgusta 2023.

Slika 1: Območje Gorenje Dobrave, DOF po poplavah avgusta 2023 – Atlas Voda

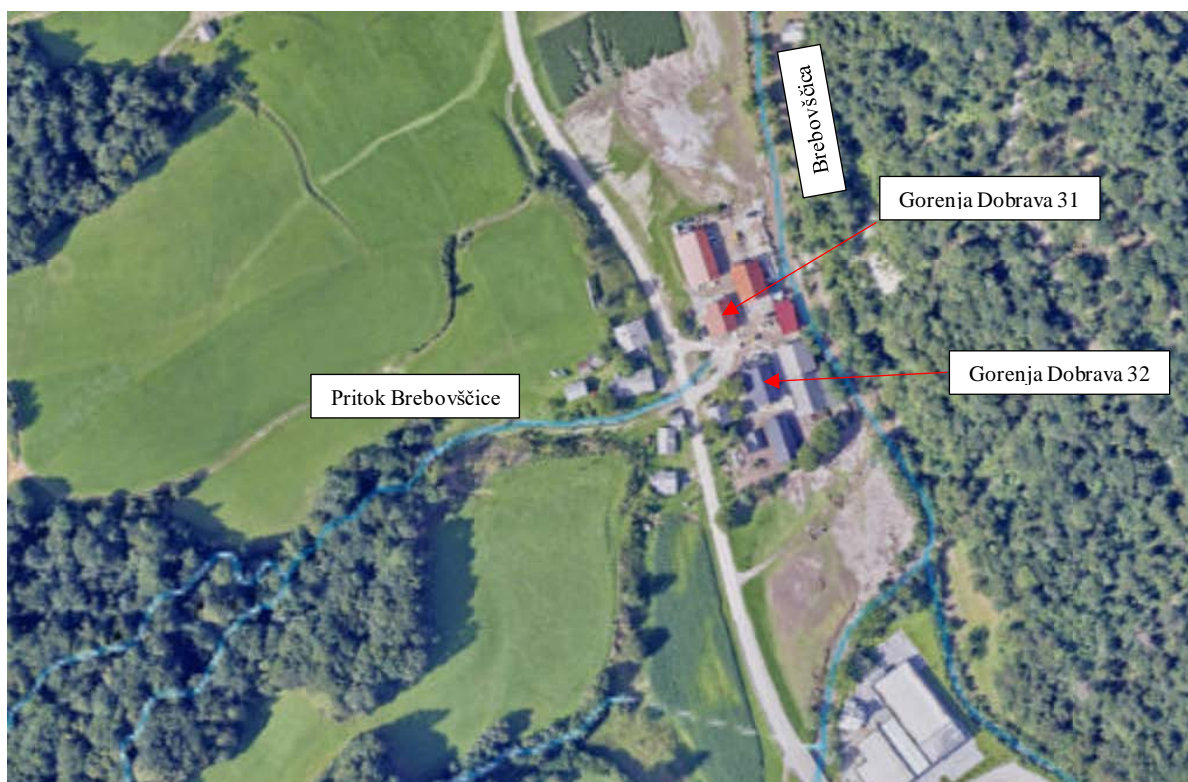
Ker gre za praktično sosednja objekta, sta obravnavana sočasno. Gre za stanovanjska objekta, ki pa imata pripadajoče objekte kot do garažni objekti za mehanizacijo, hlev za živino, kozolec. Območje leži med regionalno cesto in Brebovščico. Med objektoma se v Brebovščico izliva še hudournik, ki je na večjem delu območja zacevljen (poddimenzionirana zacevitev).

Omeniti je potrebno, da so vsi obravnavani objekti zgrajeni leta 1978 kot nadomestitveni objekti za dve domačiji, kateri je bilo potrebno preseliti zaradi gradnje objektov oz širitve rudnika urana Žirovski vrh - RUŽV. Območje je na desni strani Brebovščice omejeno z vzpetino, tako da predstavlja zožitev v dolini Brebovščice. Vse objekte poleg poplavnih voda ogroža tudi podtalnica, ki je višja od kleti objektov.

Slika 2: Območje objektov Gorenja Dobrava 31 in Gorenja Dobrava 32 – Atlas Voda

Vsi objekti so poplavno ogroženi, kar sta nazadnje pokazala dogodka oktobra 2014 in avgusta 2023. DOF iz avgusta 2023 kaže, da je bila linija poplavljanja praktično do regionalne ceste. Oktobra 2014 je bila popravljena tudi regionalna cesta na tem odseku.

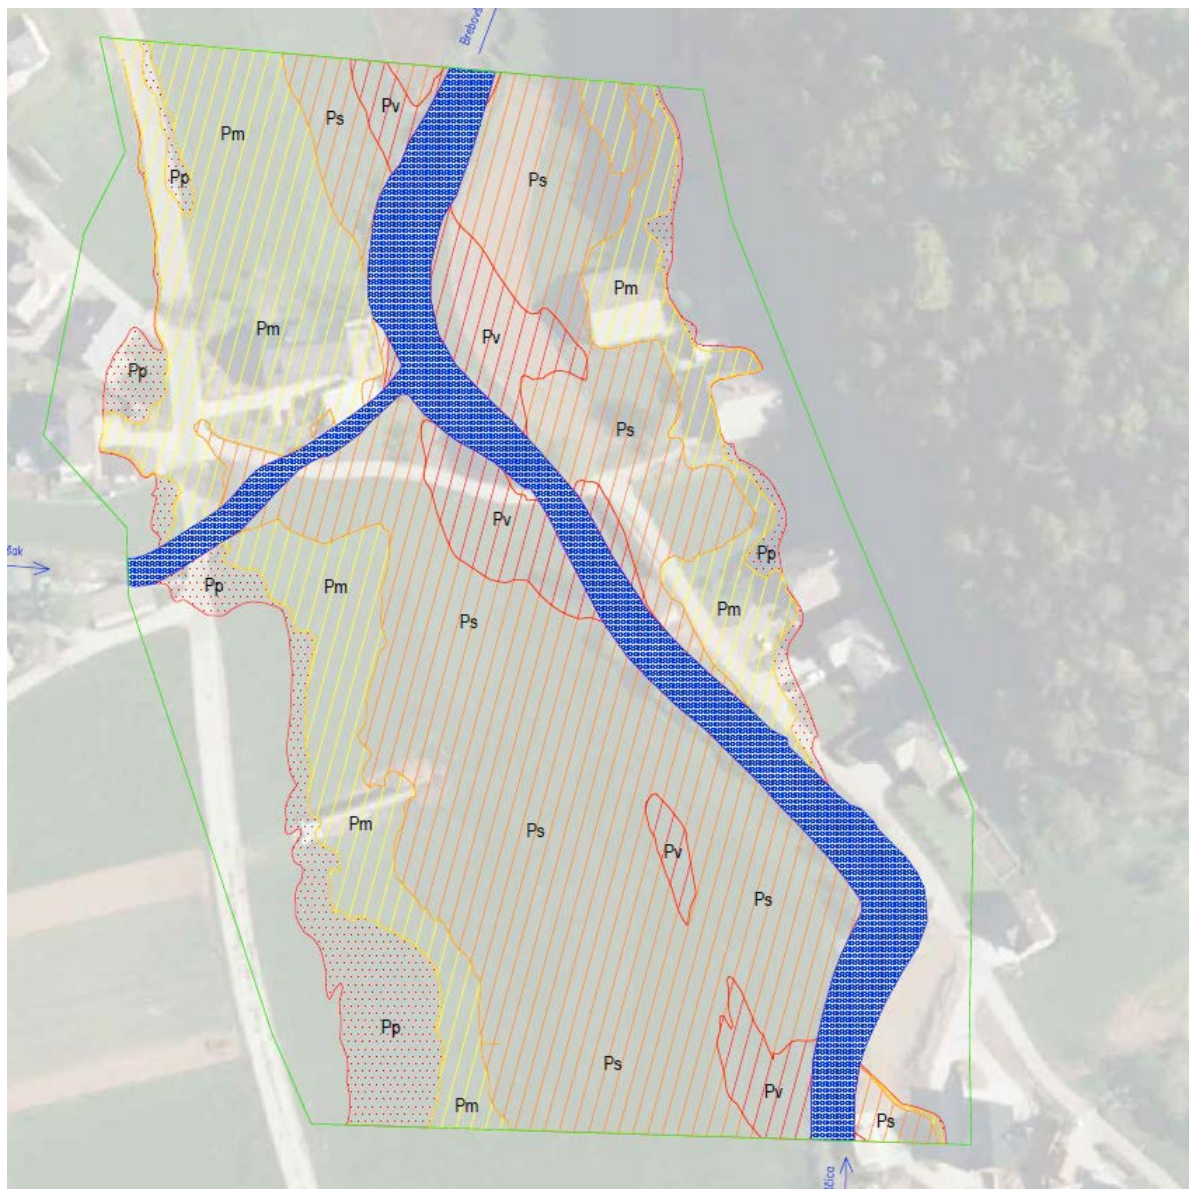
Karte razredov poplave nevarnosti za to območje niso bile izdelane. Izdelane so bile za dolvodni odsek, kjer je pripravljena dokumentacija za rekonstrukcijo mostu čez Brebovščico. Ukrepi poleg rekonstrukcije mostu zajemajo tudi ureditev Brebovščice na tem odseku. Ker je pretok Q_{100} Brebovščice prevelik za klasično regulacijo, gre za kombinacijo povečanja pretočnega profila, zaščite objektov na desni brežini in predvsem ohranjanja razlivnih površin na levi brežini (travnik).

Izdelana HH analiza potrjuje poplavljanje leve brežine vzdolž celotnega odseka Brebovščice. Zožanje doline na območju obravnavanih objektov pa stanje samo dodatno poslabša, prav tako oteži izvedbo morebitnih zaščitnih ukrepov. Pomemben vpliv ima tudi hudourniški prtok na tem delu.

Slika 3: Prikaz KRPN za dolvodni odsek, TEMPOS, 175/2023, april 2024

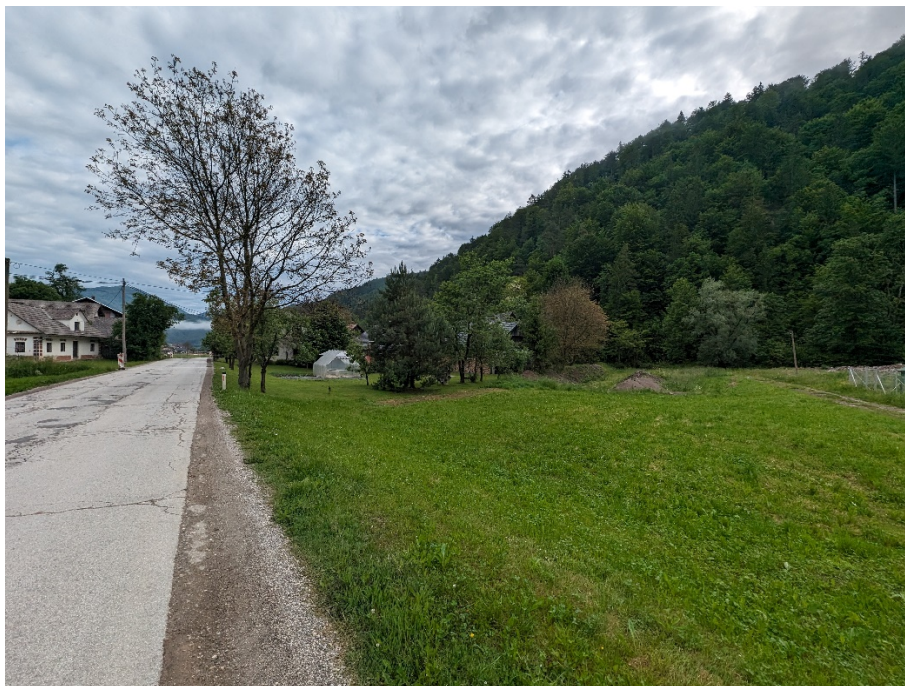
Slika 4: območje med regionalno cesto in Brebovščico

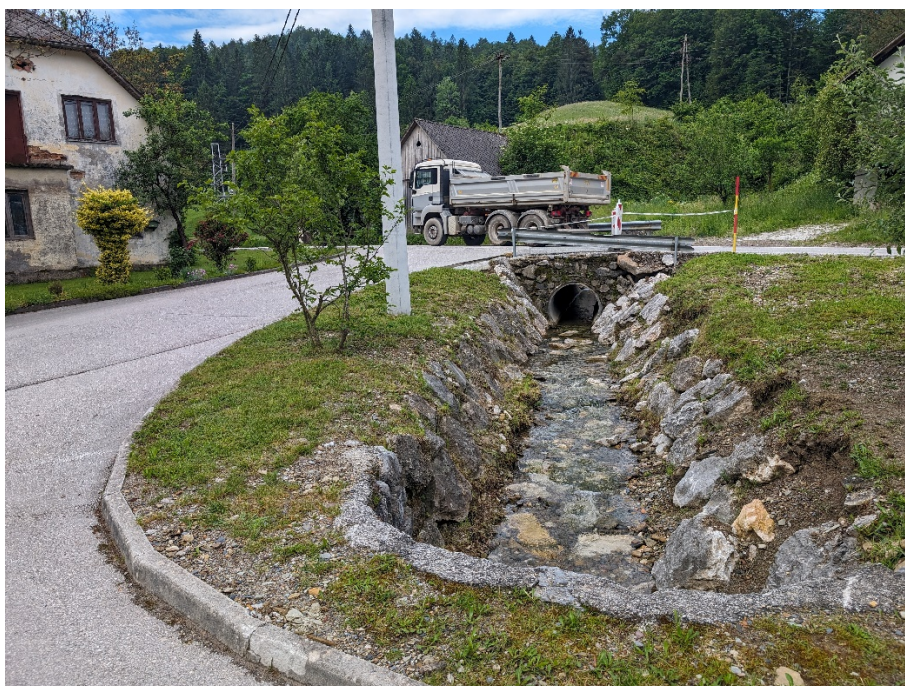
Slika 5: Levi pritok Brebovščice

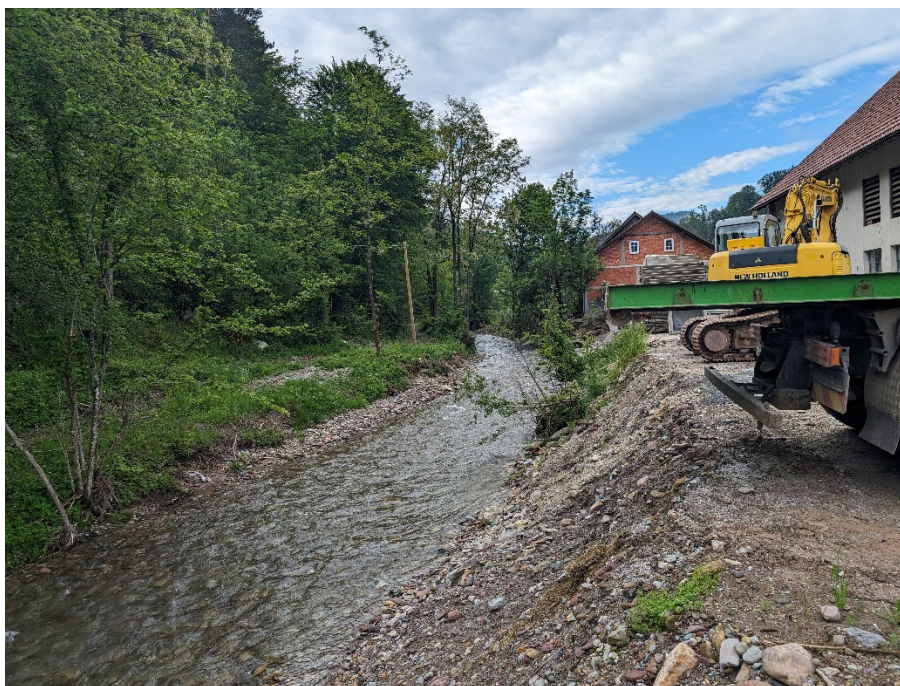
Slika 6: Struga Brebovščice na obravnavanem odseku

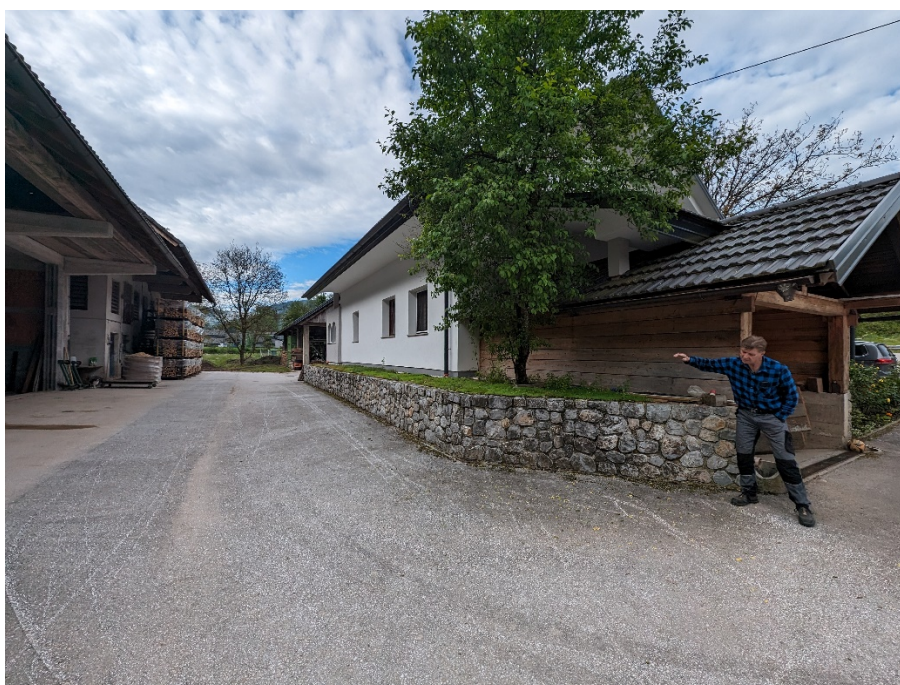
Slika 7: Objekt Gorenja Dobrava 31 in poslopje s hlevom. Lastnik kaže do kje je segala gladina poplavne vode

Na podlagi analize stanja na terenu in poznavanja problematike lokacije v zadnjih 20 letih, predlagamo, da se vse objekte na obravnavani lokaciji (Gorenja Dobrava 31, Gorenja Dobrava 32, skupaj z vsemi pripadajočimi poslopji) premesti na ustrežnejšo lokacijo.

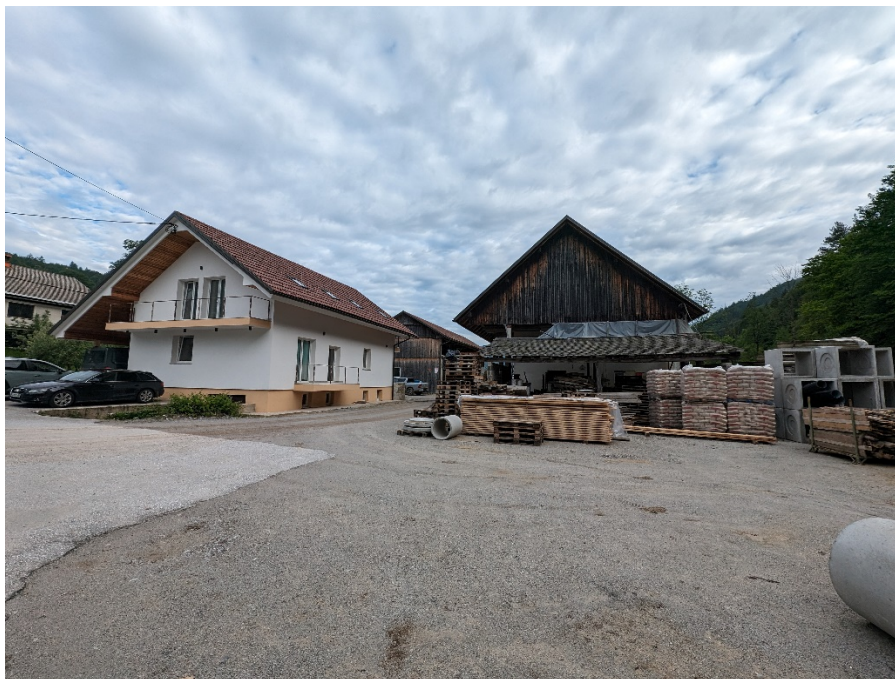
Slika 8: Objekt Gorenja Dobrava 32 in poslopje za mehanizacijo.
