SLUŽBA ZA PREISKOVANJE LETALSKIH,
POMORSKIH IN ŽELEZNIŠKIH NESREČ IN INCIDENTOV

Številka: 37200-1/2022/70
Datum: 23. 07. 2024

KONČNO POROČILO
O PREISKAVI LETALSKE NESREČE
Toplozračnega balona Lindstrand LBL 150A,
reg. oznake OO-BDI,
v bližini kraja Ig – Ljubljansko barje ,
22. januarja 2022

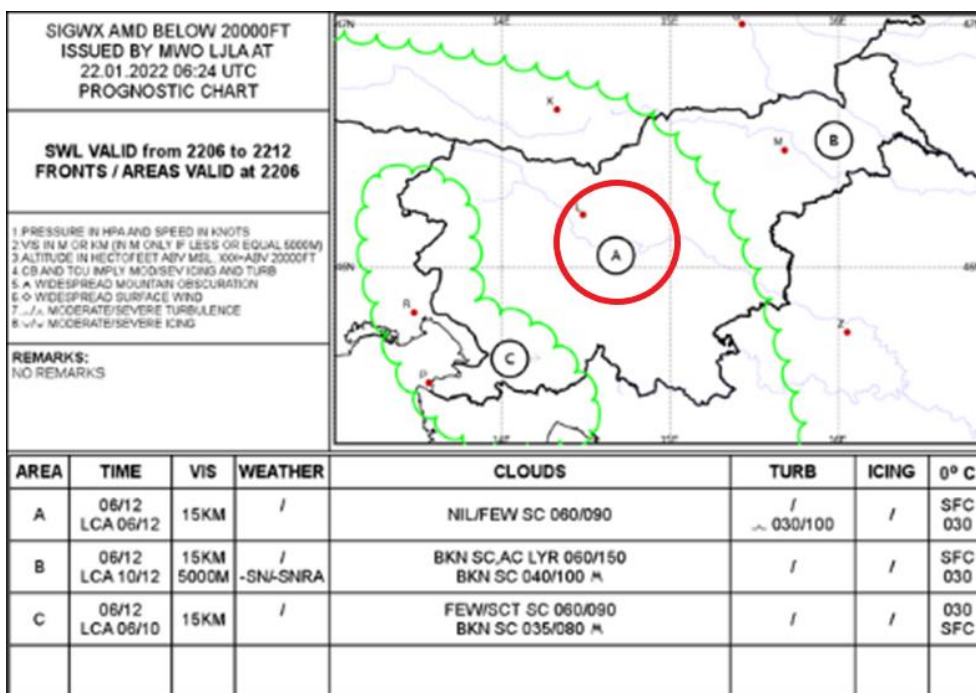
Ljubljansko barje sodi v območje, označeno z A, za katerega je bilo napovedano nekaj oblačnosti roda stratokumulus z bazo na 6000 FT AMSL, in pa zaradi okrepljenega vetra lokalno zmerna turbulenca nad 3000 FT AMSL.

Slika 5: SWL karta pomembnega vremena za čas veljavnosti 06UTC in 12UTC

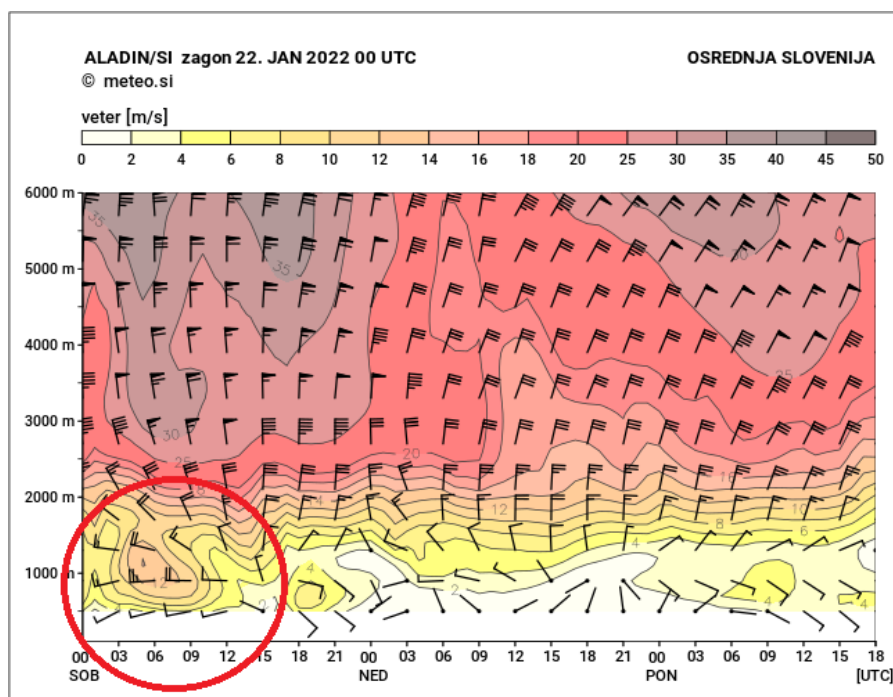
Slika 6: Modelska napoved vetra po višini modela ALADIN za območje osrednje Slovenije - na sliki je vidna napoved okrepljenega vetra tudi v spodnjih plasteh

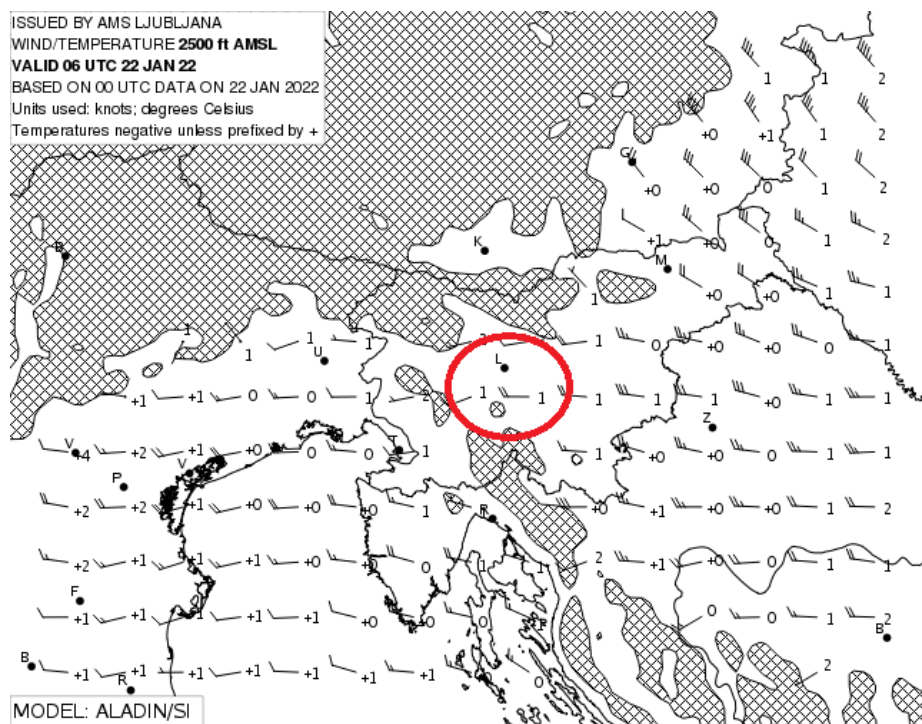
Slika 7: ICAO standardna karta vetrov in temperature modela ALADIN na višini 2500 FT AMSL za 06UTC

- primerne pogoje za letenje po pravilih VFR;
- prisotnost posameznih oblakov roda stratokumulus z bazo na 6000 FT AMSL;
- krajevno prisotnost zmerne turbulence nad 3000 FT AMSL;
- okrepljen veter v osrednjem delu Slovenije s povprečno hitrostjo med 36 km/h in 50 km/h na višini okoli 2500 FT AMSL (sliki 7 in 8)

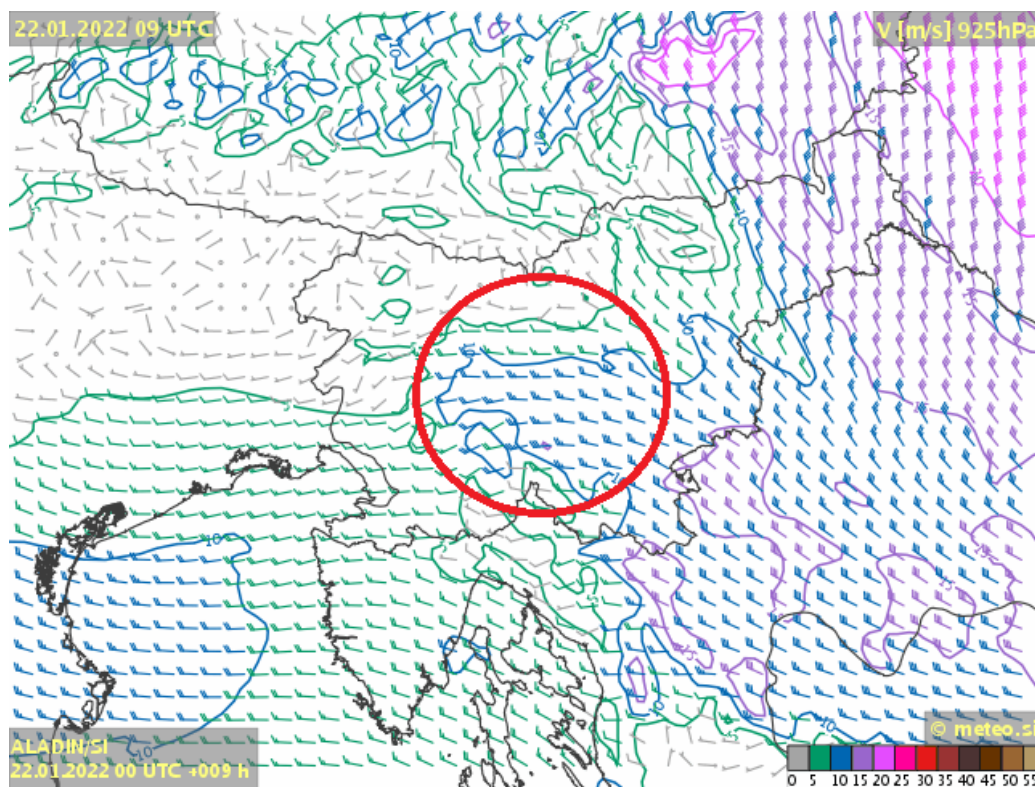
Slika 8: Podrobnejša karta vetrov modela ALADIN na višini približno 2500 FT AMSL za 22.1.2022 09UTC. Legenda vetra je v m/s (modra med 10 in 15 m/s)

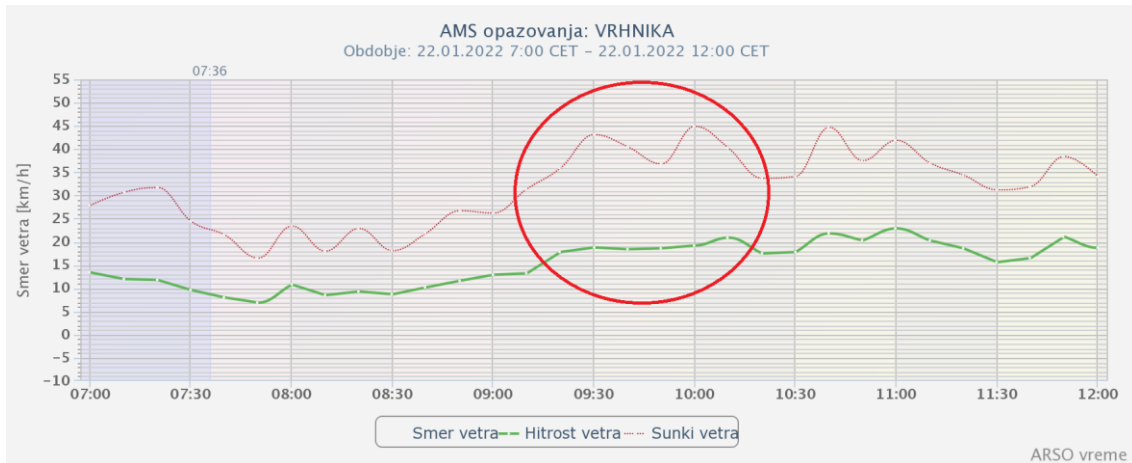
Slika 10: Meritve meteorološke postaje Vrhnika, ki je na nadmorski višini 310 m. Na grafu je povprečna hitrost vetra (zelena) in maksimalni izmerjeni sunki vetra (rdeča). Čas na grafu je lokalni čas (UTC+1)

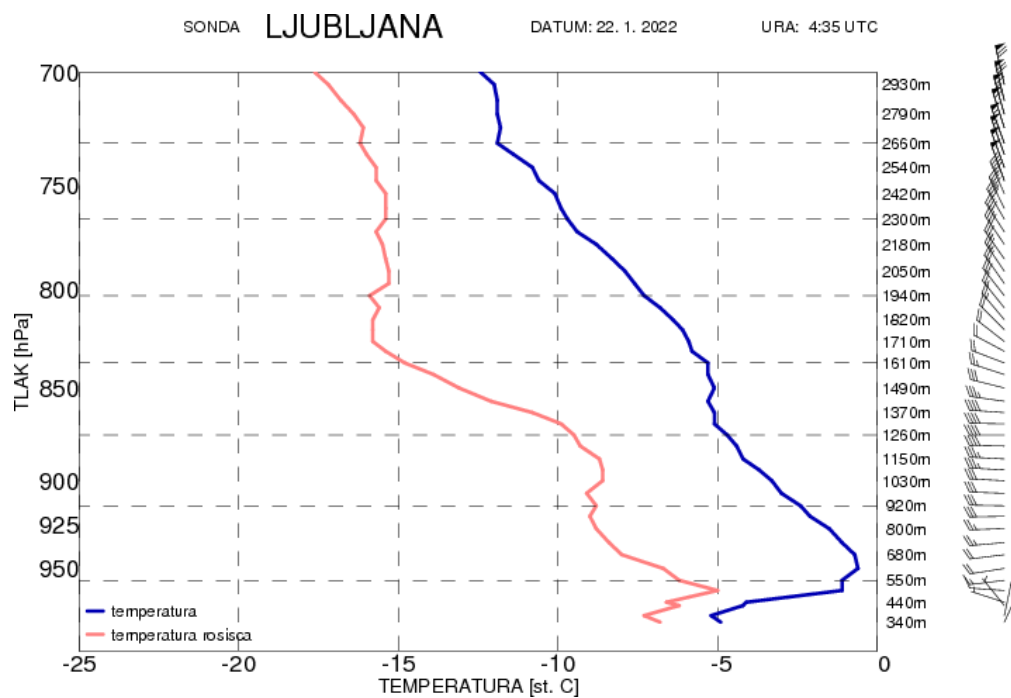
Slika 13: Rezultat radiosondažne meritve na lokaciji Bežigrad. Meritev se je začela izvajati ob 4:35UTC, zato je dobro vidna jutranja temperaturna inverzija, ki je značilna za hladnejši del leta. Nad inverzijo pa je sonda izmerila okrepljen zahodni veter

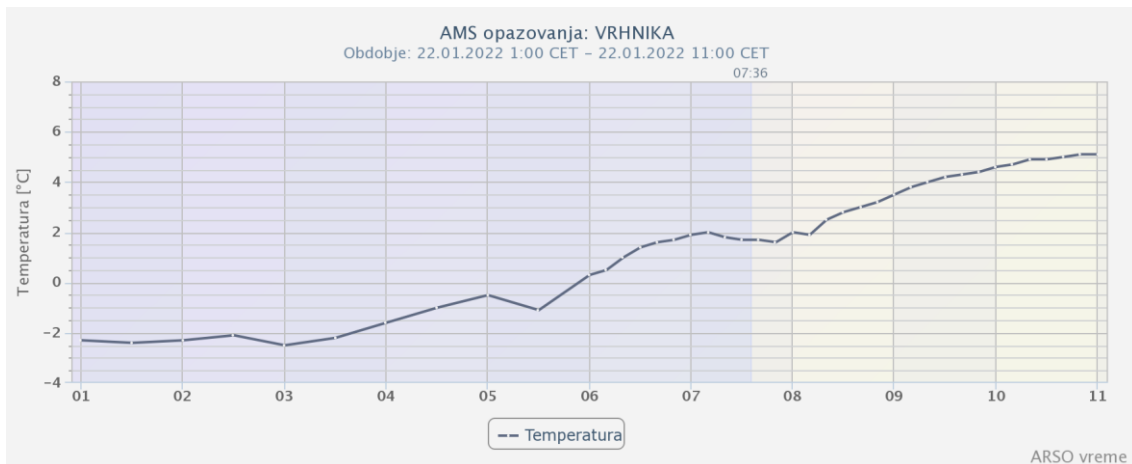
Slika 14: Temperatura na postaji Vrhnika 22. 1. 2022. Čas je lokalni čas (UTC+1). Temperatura zraka se je začela v drugi polovici noči dvigati
