## »APL CALIFORNIA«

**NESREČA LADJE »APL CALIFORNIA«  
DNE 16. SEPTEMBRA 2017  
V KOPRSKEM TOVORNEM PRISTANIŠČU**

**– Končno poročilo –**

Ljubljana, 18.09.2018

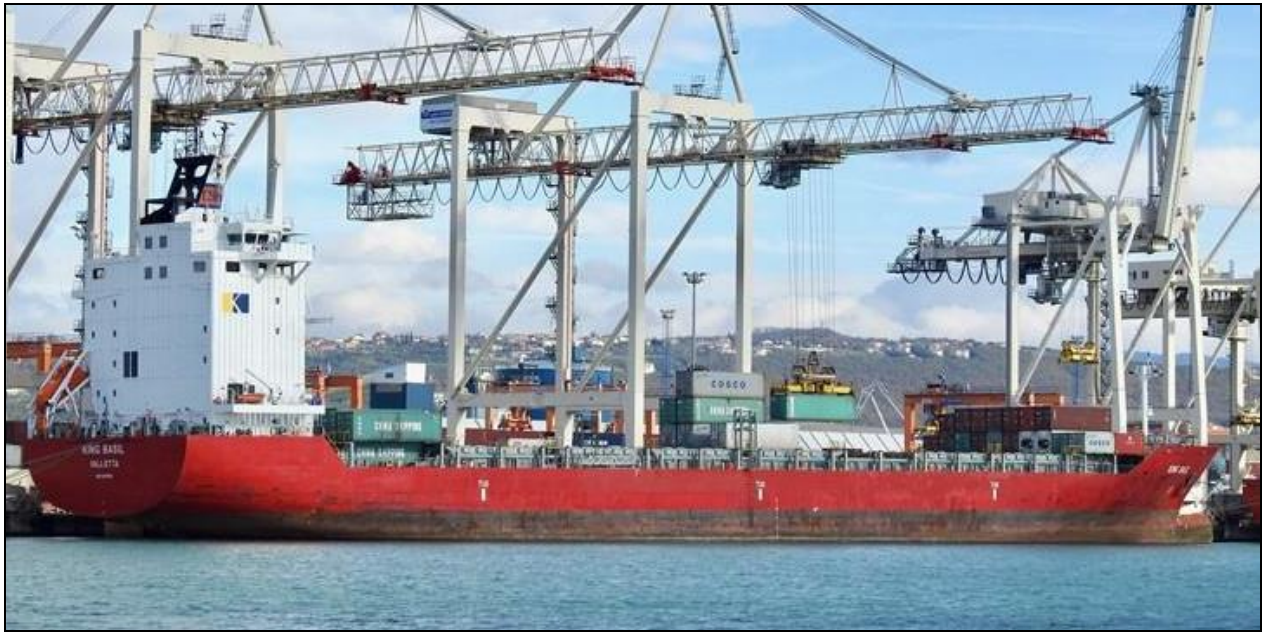
**Slika 2: Ladja "KING BASIL"**

Med čakanjem na vlačilce poveljnik obvestil URSP, da je veter odtrgal krmo in da ladjo zanaša prečno v bazen I, hkrati pa je zaradi premika ladje s premčnim delom zadel ladjo »KING BASIL«, ki je bila vezana cca. 15 m po premcu ladje »APL CALIFORNIA«.

Ladja »APL CALIFORNIA« je ob premiku preko bazena I s premcem zadela ladjo »KING BASIL« in jo poškodovala na desnem delu nadgradnje, podvodni pregled ladje »KING BASIL« pa je kasneje potrdil, da do poškodbe krmila ali ladijskega vijaka ni prišlo.

Na ladji »*KING BASIL*« so škodo na nadgradnji sanirali že v koprskem pristanišču, klasifikacijsko društvo je podalo priporočilo, da se škoda dokončno sanira ob naslednjem rednem servisu v suhem doku. Ladja je iz koprskega pristanišča odplula 18.09.2017 ob 09:50.

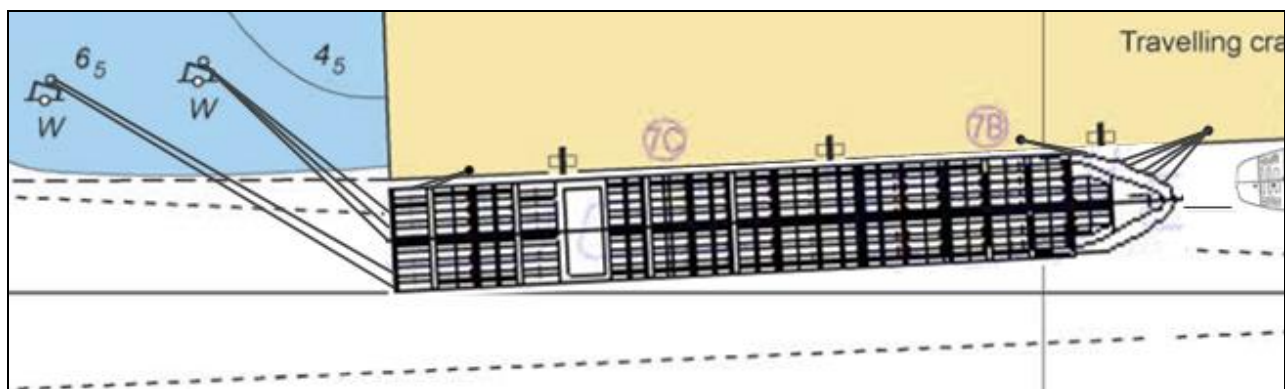
Slika 5: Vez ladje "*APL CALIFORNIA*" glede na izjavo poveljnika

Ob zaslišanju poveljnika le-ta izjavi, da je bila ladja na krmi vezana s petimi priveznimi vrvmi, katere so bile nameščene na boje, ter dvema špringoma na obalni bitvi. Situacijo priveza na krmi prikazuje

V preiskavi je bilo ob analizi videoposnetkov ter pregledu »Knjige manevra« ugotovljeno, da se poveljnikova trditev ne ujema z dokazi, saj tako iz posnetkov kakor tudi iz »knjige manevra« jasno izhaja, da je bila ladja tako na krmi kakor tudi na premcu vezana samo s štirimi, in ne petimi priveznimi vrvmi - Slika 8.

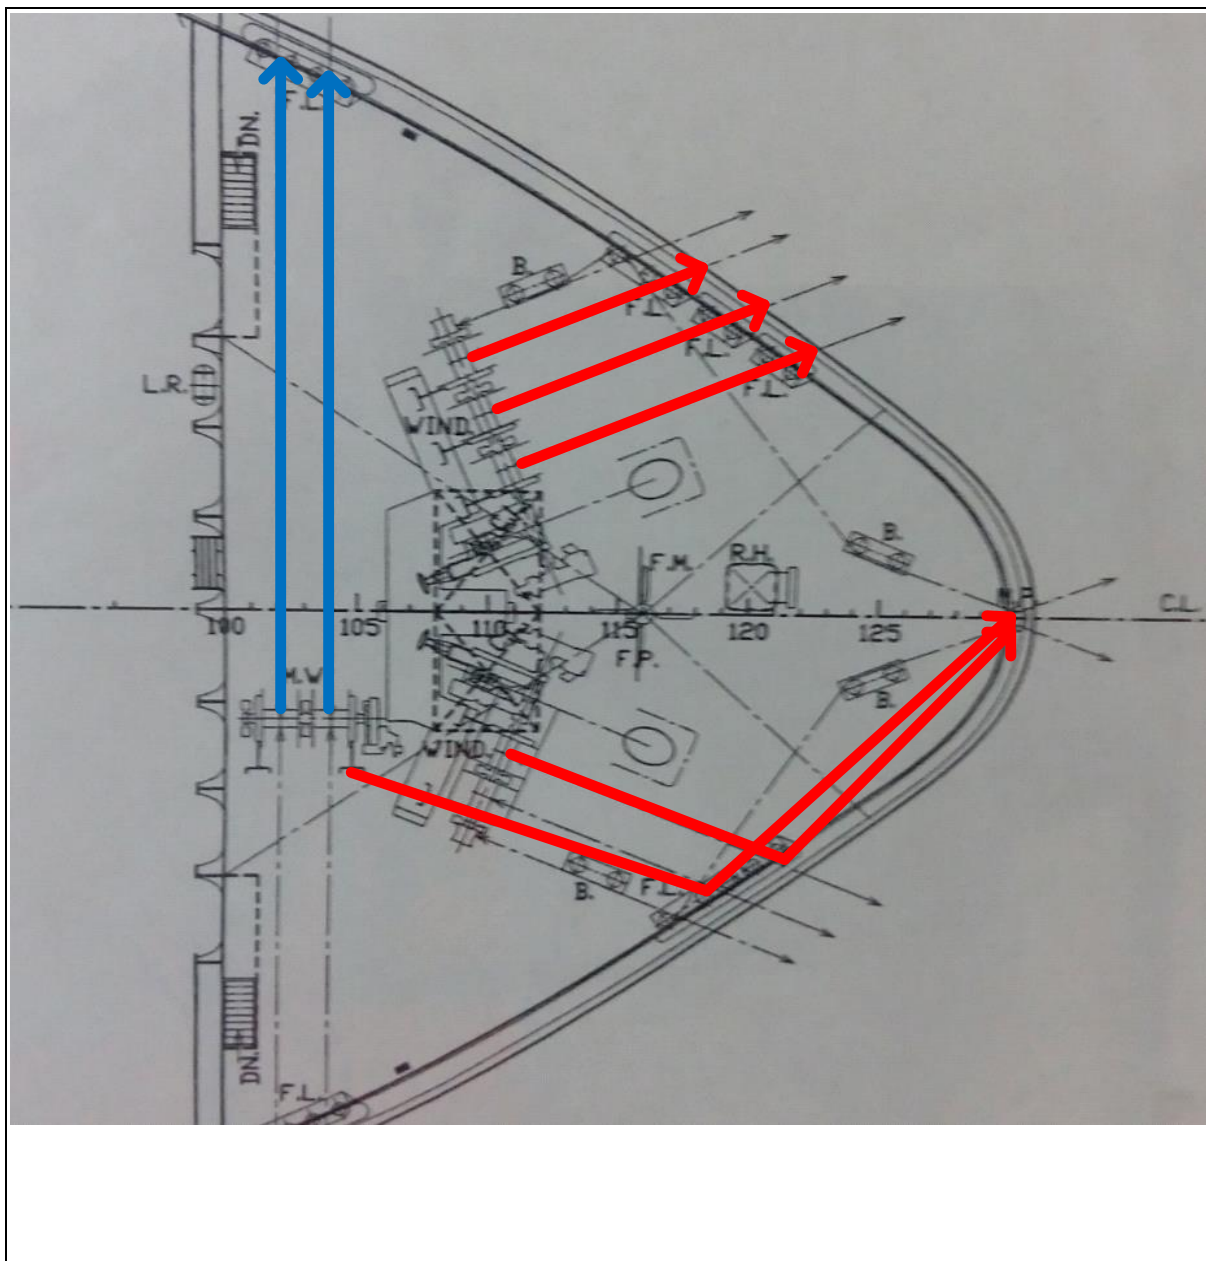
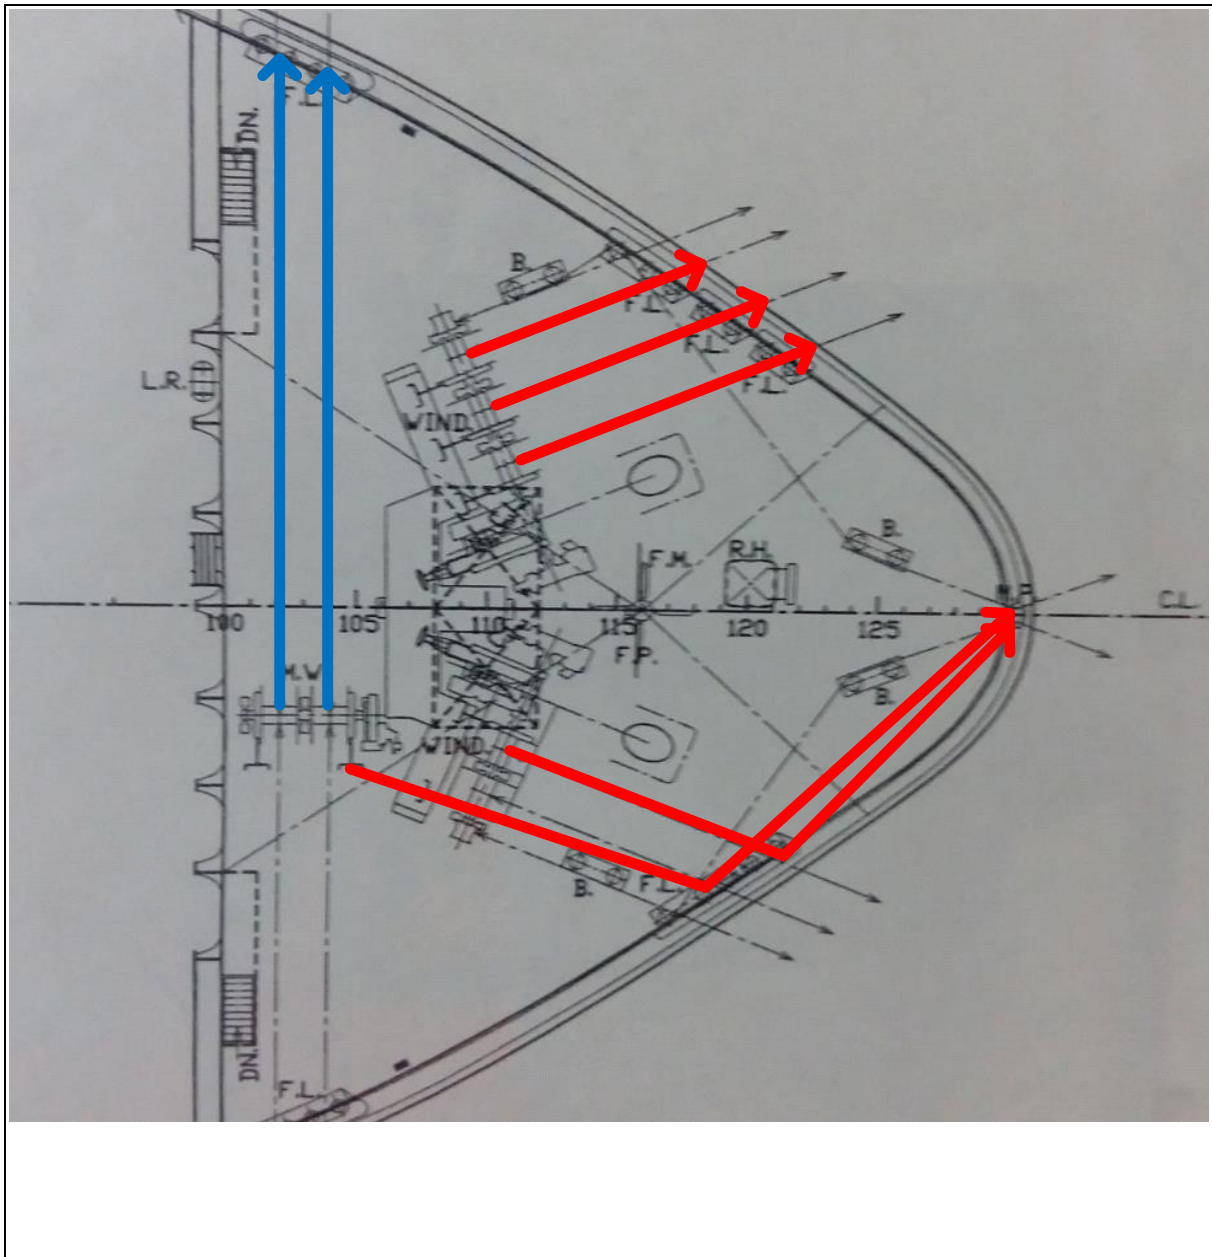
**Slika 7: Razporeditev premčnih priveznih naprav in premčni vez ladje glede na izjavo poveljnika**

Vez ladje na premcu naj bi bil opravljen s petimi priveznimi vrvmi na obalni bitvi ter dvema špringoma , ravno tako na obalni bitvi. Situacijo priveza glede na izjavo poveljnika prikazuje

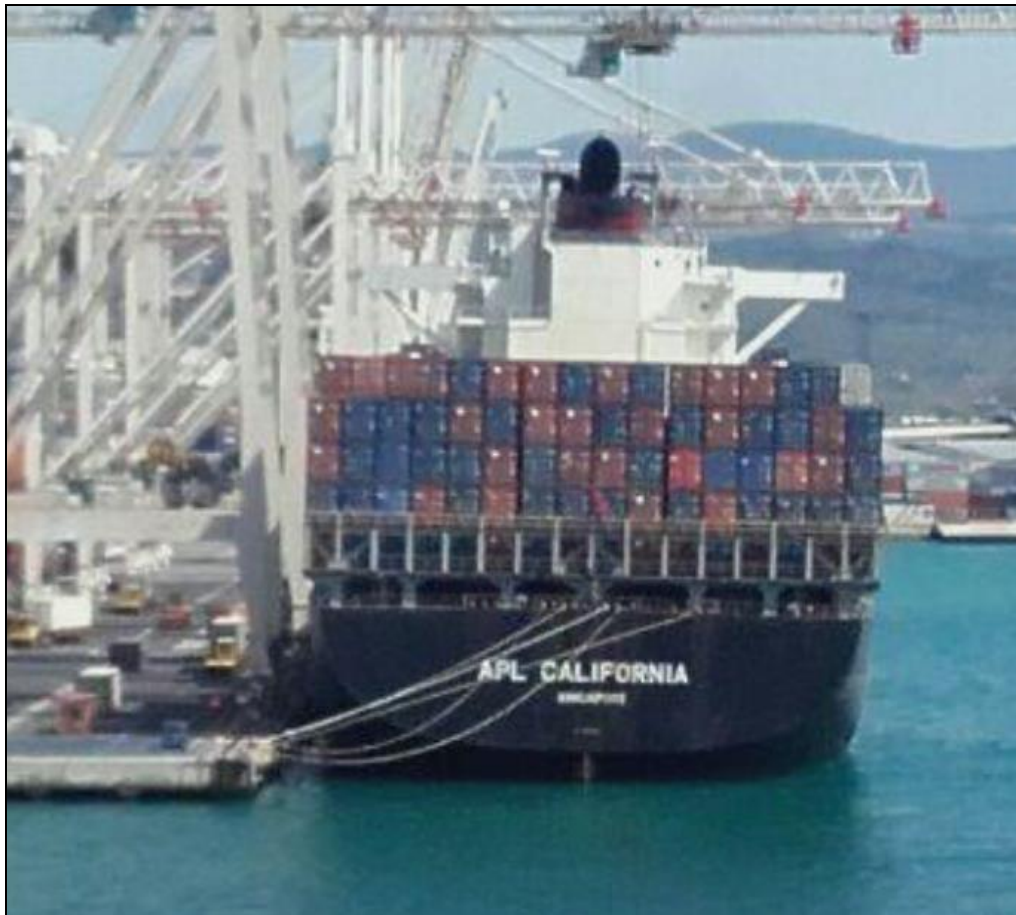
**Slika 10: Vez ladje APL CALIFORNIA dne 14.04.2018 na istem vezu v koprskem pristanišču**

V preiskavi je bilo ugotovljeno tudi, da so bila vsa vitla nastavljena na ročno, in ne avtomatsko popuščanje priveznih vrvi. Ročni način pomeni, da mora posadka sama nadzirati napetost vrvi ter jih po potrebi popuščati ali zategovati, v avtomatskem načinu pa to ladijska vitla delajo sama, glede na predhodne nastavitve elektronike. Izsledke preiskave dodatno potrjujejo posnetki veza ladje *APL CALIFORNIA* dne 14. aprila 2018 na istem vezu - Slika 10.

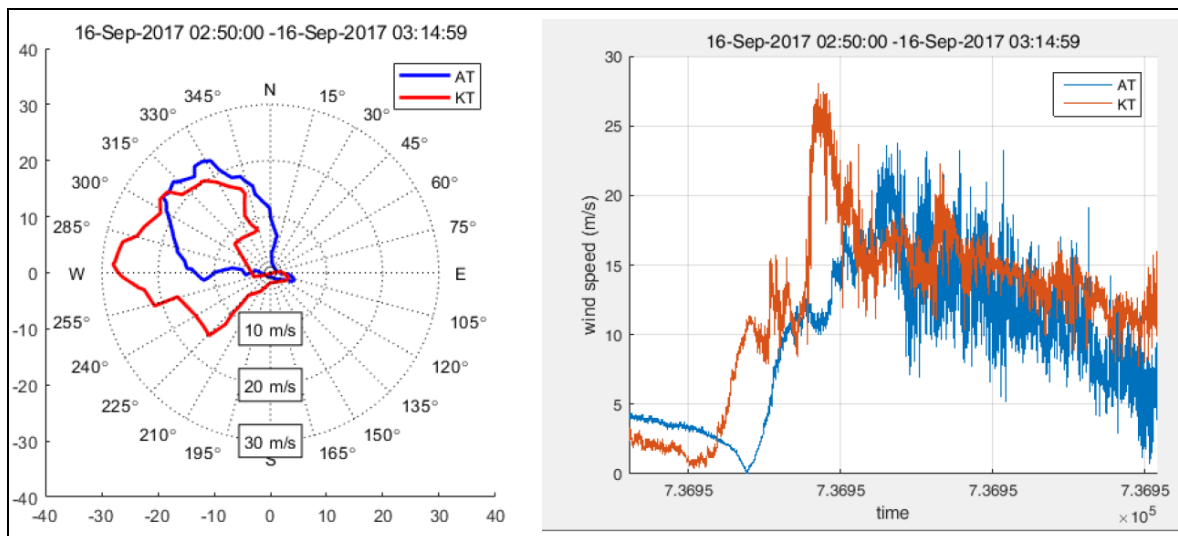
**Slika 16: Dejansko izmerjena moč vetra na avtomobilskem (AT) in kontejnerskem (KT) terminalu**

Po podatkih avtomatske vremenske postaje je ob 02:30 uri veter nenadoma spremenil smer ter iz smeri Sever-severozahod (NNW) zapihal s sunki do 17 m/s, kar pomeni s 34 vozli. Podatki Uprave RS za pomorstvo to potrjujejo.

Tudi v tej preiskavi je bilo ugotovljeno, da poveljnik ni bil posebej opozorjen glede nevarnosti močnih vetrov severnih smeri ter priporočilom, da se ladja veže z več priveznimi vrvmi kot je to običajno. Res je, da ARSO vremenskega opozorila ni objavil, zato je pristojne službe o tem niso mogle biti obveščene, vendar bi kot lokalno posebnost o takšnih vetrovih posadke ladij morale biti opozorjene. V ta namen je smiselno ponoviti varnostna priporočila iz prej opravljenih preiskav pomorskih nesreč – Ministrstvo za infrastrukturo (varnostni priporočili 3.2. in 3.3.), Uprava RS za pomorstvo (varnostni priporočili 5.1. in 5.2.) in Luka Koper (varnostno priporočilo 2.2.).

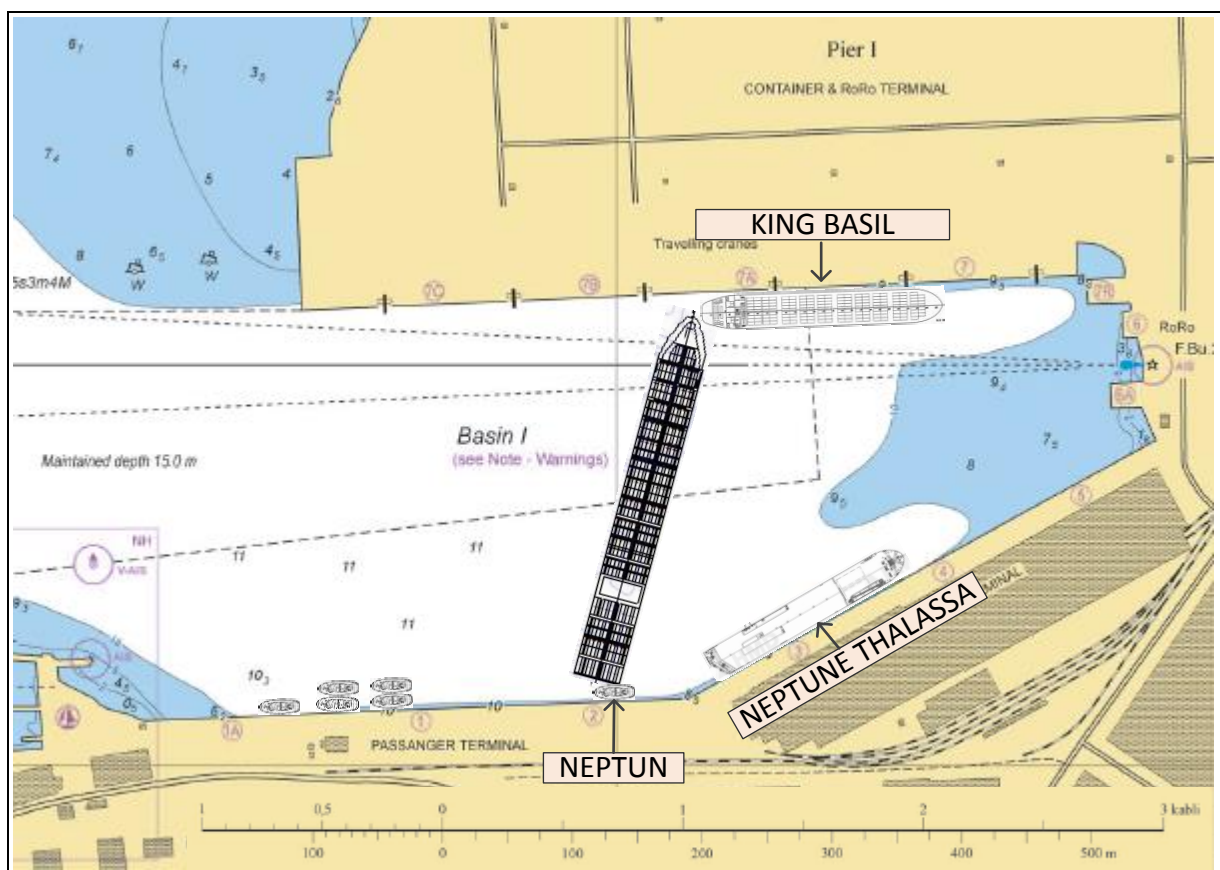
**Slika 22: Pozicija ladje "APL CALIFORNIA" v trenutku, ko je zadela vlačilca "NEPTUN"**

Zaradi zanosa ladje v bazen I se je ladja »*APL CALIFORNIA*« z desnim krmnim delom naslonila na vlačilec »*NEPTUN*«, ki je bil vezan na privezu št. 1 ter ga poškodovala.

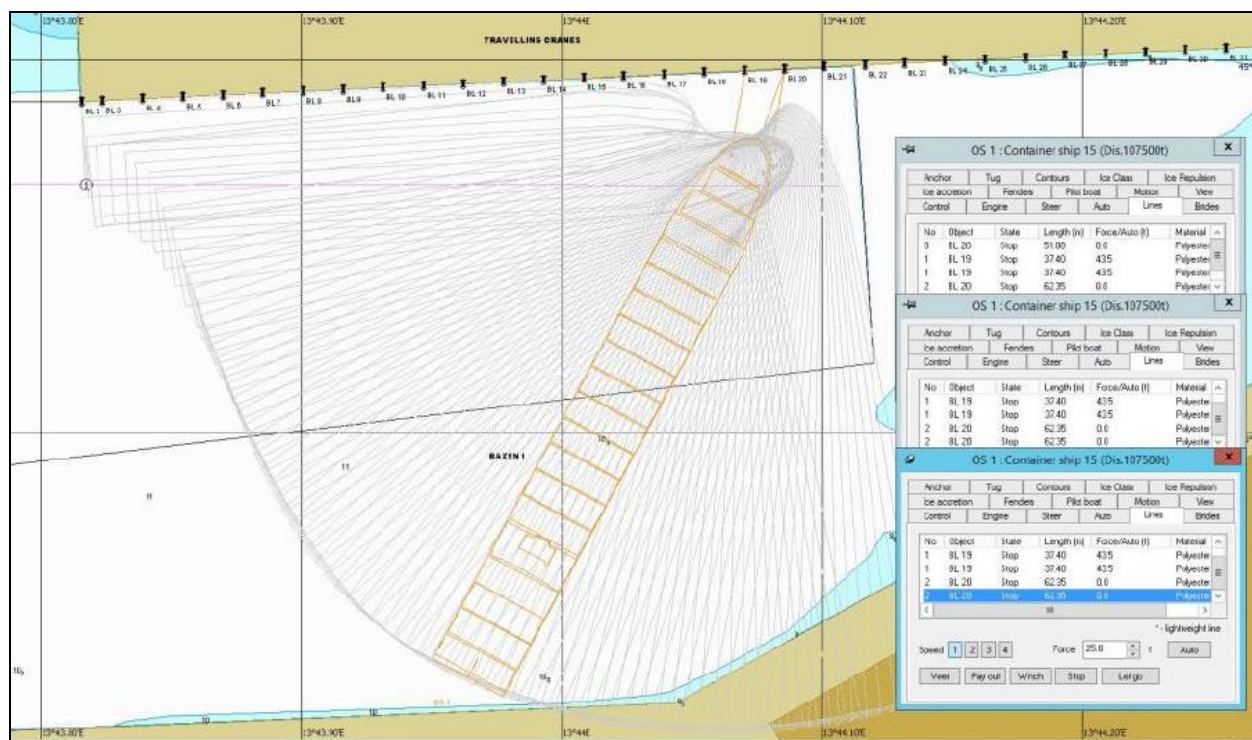
**Slika 24: Simulacija popuščanja priveza na vezo 7c v primeru močnega severnega vetra (UL, FPP)**

- Ob simulaciji nenadnega sunka vetra s hitrostjo 47 vozlov znaša sila na ladjo 300 ton. Najprej se ladja prične odmikati od obale, zaradi neenakomerne vetrne obremenitve se krma ladje odmika od obale hitreje kot premec. Razlog je tudi v elastičnosti vrvi, ki so na krmi daljše. Obremenitve na notranji boji veliko večje kot na zunanji in dosežejo kritično točko. Zaradi popustitve privezne vrvi na notranji boji se ladja prične pomikati tudi vzdolžno. V nadaljevanju sledi popuščanje priveznih vrvi tudi na zunanji boji in zaradi tega se krma ladje, ki ni več privezana, prične pomikati proti sredini bazena.

- Rezultati simulacije - Slika 24 so zelo podobni dejanski nesreči ladje *APL CALIFORNIA*, le da v primeru nesreče ladje ni šlo za trganje vrvi, temveč za popuščanje ladijskih vitlov.

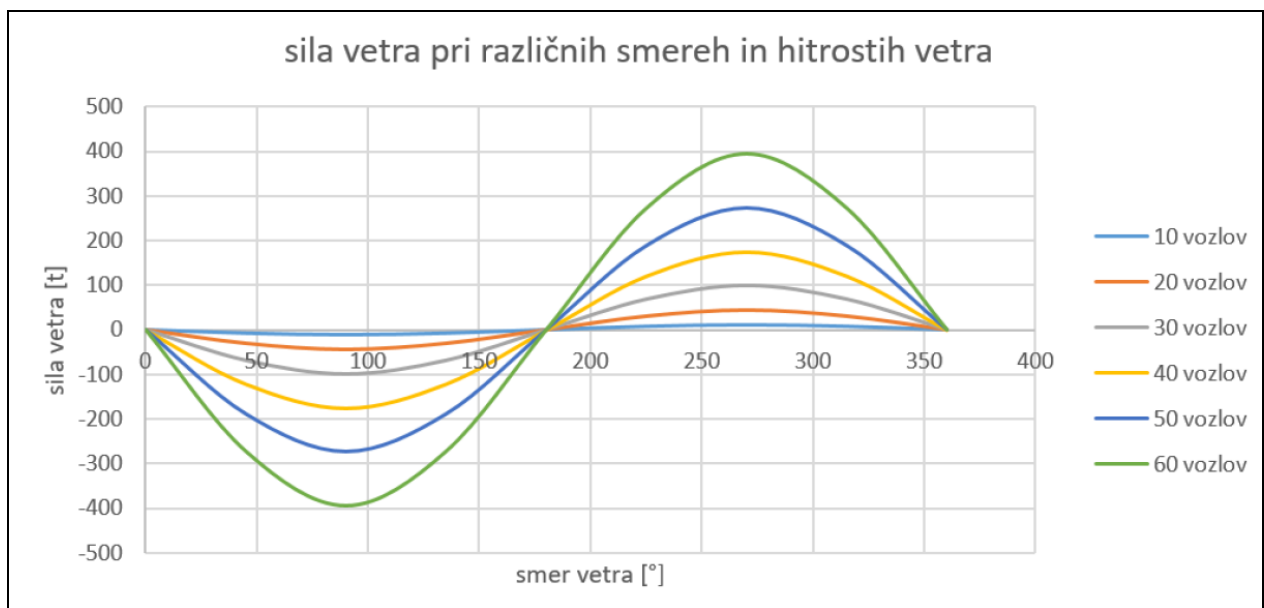
**Slika 26: Sila vetra pri različnih smereh in hitrostih vetra (UL FPP)**

Glede na podatke o površini, smeri in moči vetra je s poenostavljenimi enačbami moč določiti vrednost sil, ki so na ladjo delovale - Slika 26.

Pri hitrosti vetra 40 vozlov iz smeri 320° tako ugotovimo, da je na ladjo delovalo 100 ton vetrne obremenitve in 1.000mt momenta.
