**NASEDANJE LADJE »CAPODISTRIA«**

**DNE 26.03.2017**

**PRI DEBELEM RTIČU**

**– Končno poročilo –**

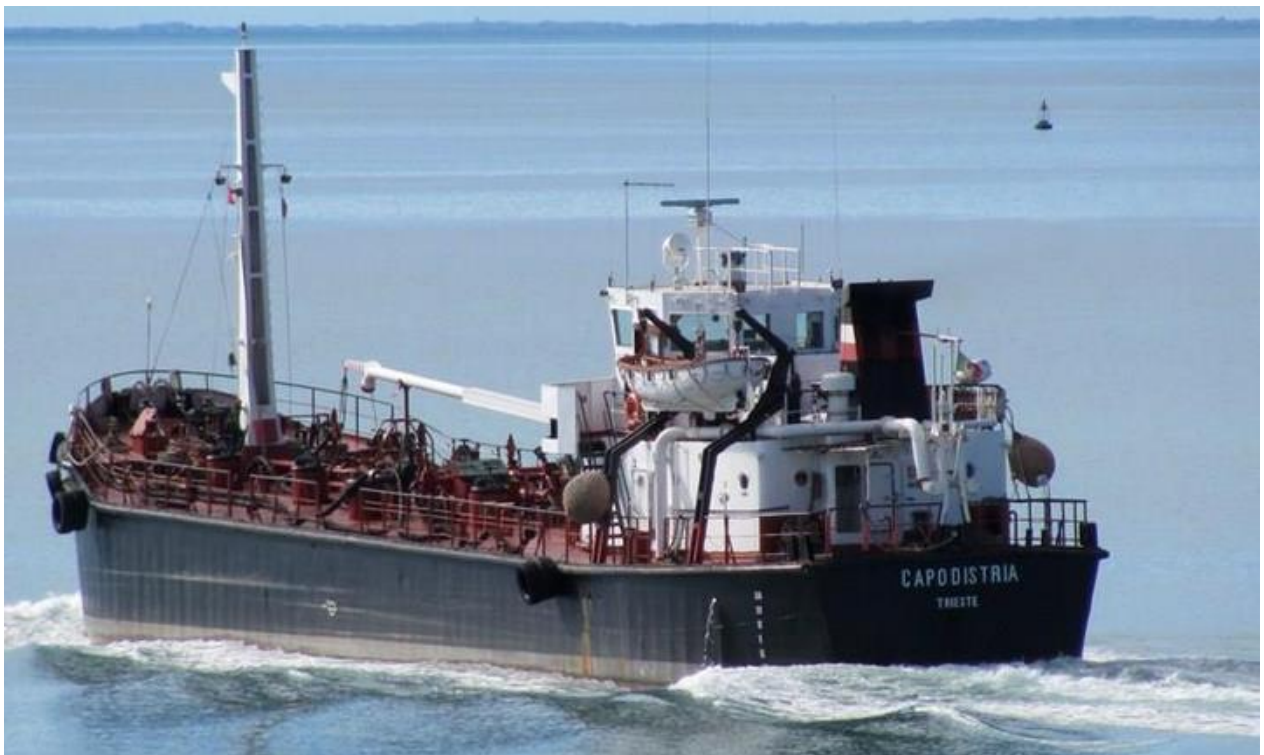
**Slika 1: Ladja "CAPODISTRIA"**

Tanker »CAPODISTRIA« (Slika 1) je oskrbovalna ladja, ki iz Trsta oskrbuje ladje s pogonskim gorivom v koprskem pristanišču. Dne 26.03.2017 je v zgodnjih jutranjih urah nasedla pri kardinalni oznaki na Debelem rtiču (Slika 2). V času nesreče je bilo na ladji naloženo 200 mt težkega goriva, 18,4 mt dizelskega goriva ter 0,4 mt maziva.

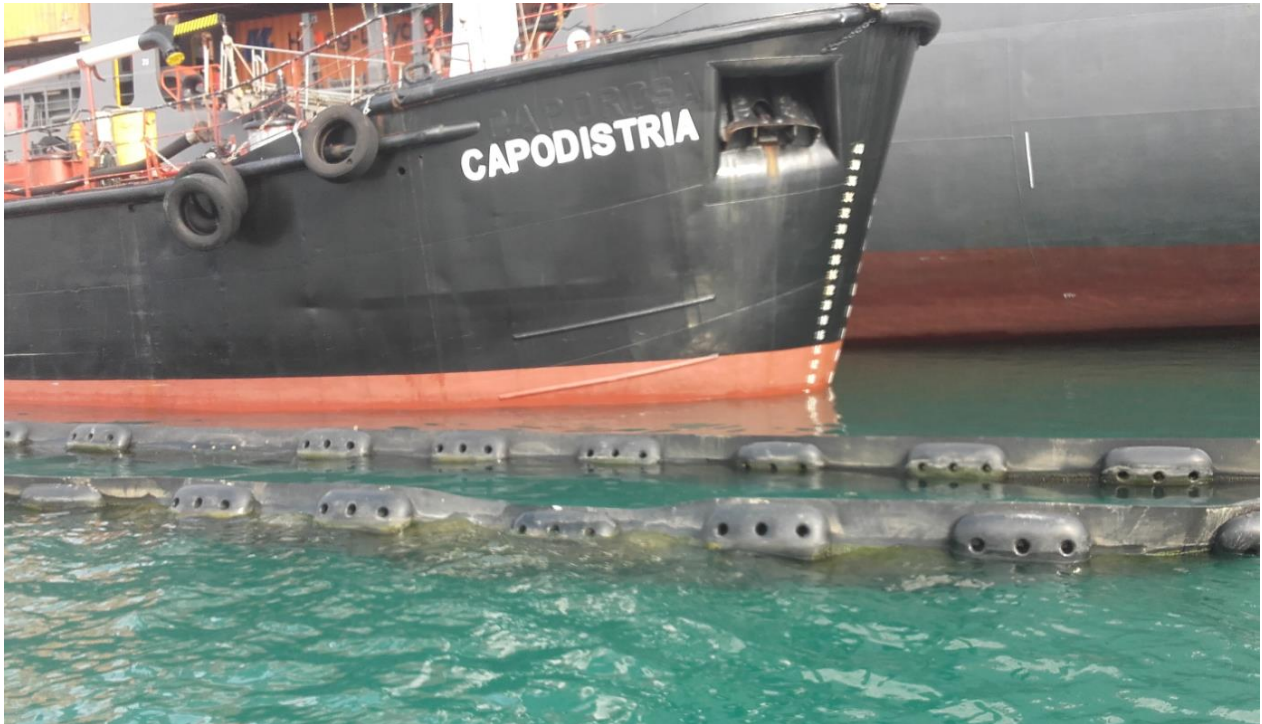
**Slika 6: Nameščena varovalna baraža okoli tankerja "CAPODISTRIA"**

Ob 09:20 privezovalci namestijo varovalno baražo (Slika 6), katera bi preprečila morebitno iztekanje nafte na področje pristaniškega akvatorija, tanker prejme dovoljenje za začetek prečrpavanja goriva na ladjo »HANSA LIMBURG« (Slika 7), hkrati pa potapljača začneta ogled podvodnega dela ladje.

Ob 10:01 potapljača sporočita, da ima ladja večje število udrtin ter prask po celotnem dnu, oplata pa ni nikjer prebita, odtrgana je tudi cinkova anoda. Lopatice na vijaku so zvite, ni pa moč ugotoviti, ali je to posledica nasedanja ali pa so bile poškodovane že prej.

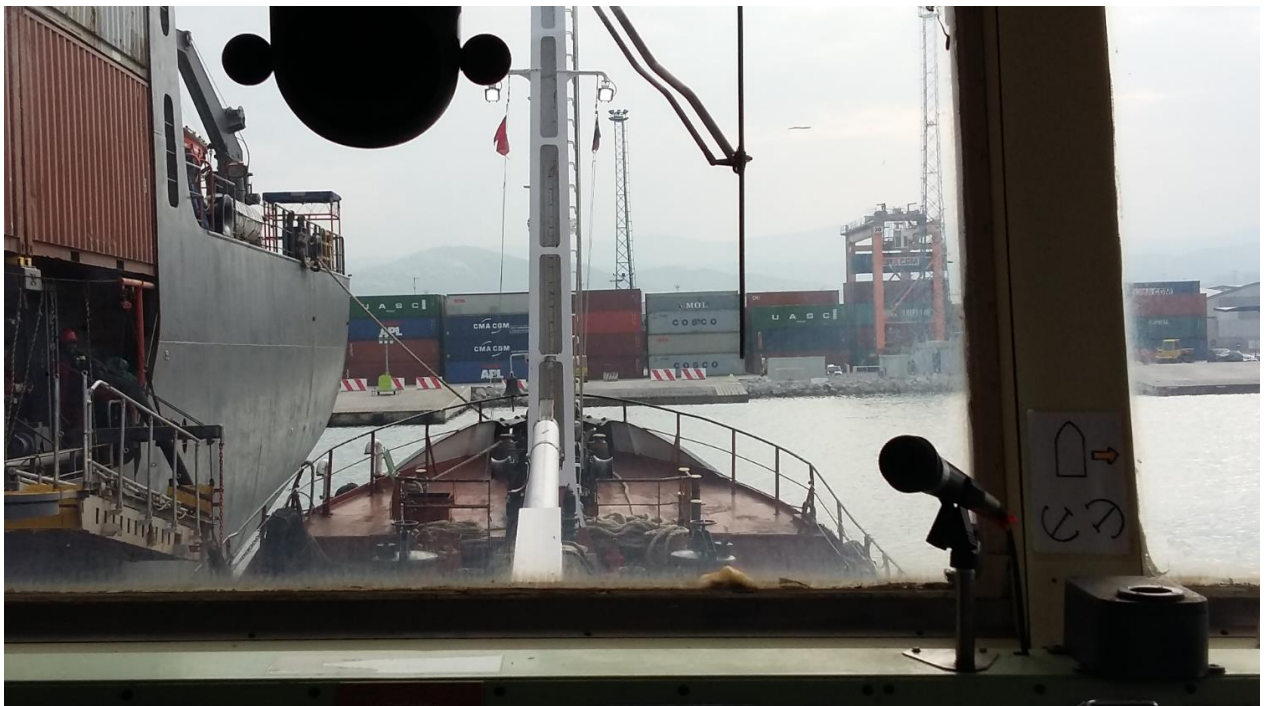
Slika 11: Pogled s poveljniškega mostu tankerja "CAPODISTRIA"

V straži na mostu je med potovanjem samo poveljnik ladje, občasno mu dela družbo upravitelj stroja. Poveljniški most je tipu in starosti ladje primeren (Slika 9, Slika 10), z velikim številom gumbov, alarmov in nezaščitenih opozorilnih lučk, kar neusposobljeno osebo zlahka zmede.
