»GRANDE DETROIT«

HUDA TELESNA POŠKODBA ČLANA POSADKE NA LADJI

DNE 04.11.2020

– Poenostavljeno poročilo –

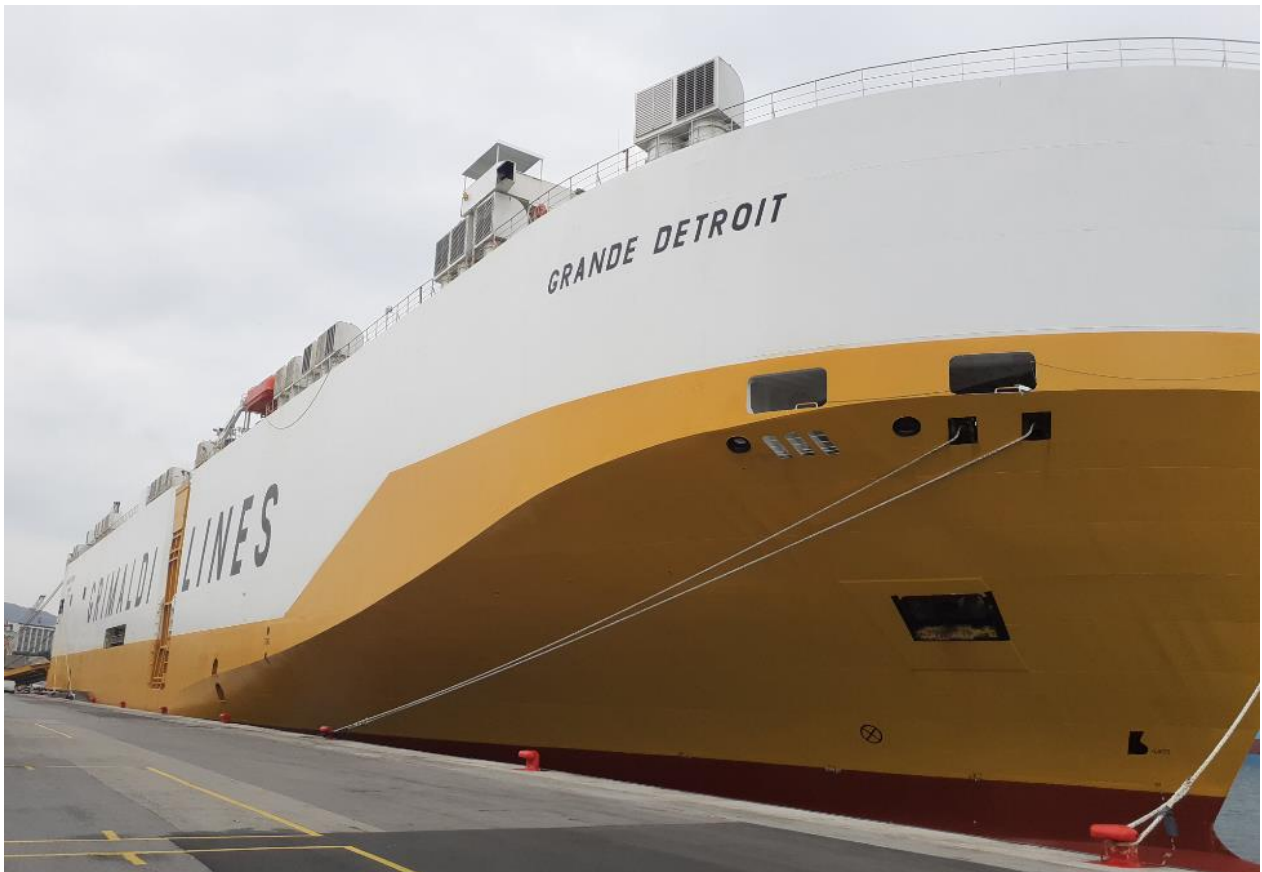
Slika 1 Ladja GRANE DETROIT na vezu v koprskem pristanišču

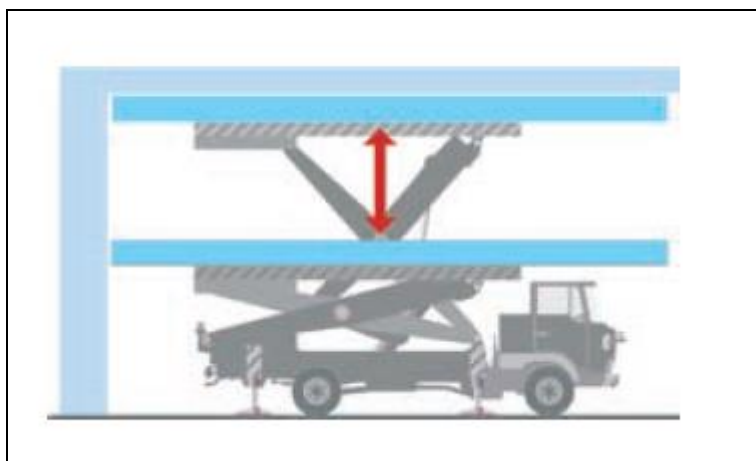
Posadka je po prihodu ladje v koprsko pristanišče pripravljala ladjo za ukrcaj avtomobilov. Kakor je predpisano v ladijskem varnostnem sistemu, so delo opravljali vedno v parih. Posadka je nameščala in pozicionirala prilagodljive palube (heist car decks), n sicer na višino, ki odgovarja prevozu avtomobilov. Delo se opravlja na način, da en delavec upravlja hidravlično dvigalo (Slika 2), drugi pa ročno zatika varovala, katera zadržijo palubo na svojem mestu (Slika 3).

Slika 2 Način dvigovanja prilagodljivih palub s hidravličnim dvigalom

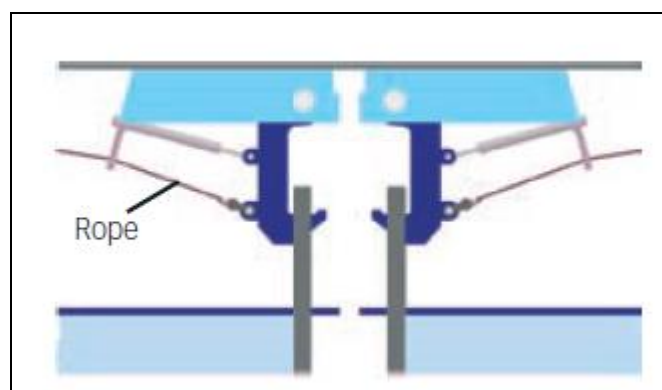
Slika 3 Ročne zagozde za varovanje nameščene palube

Ker se zagozde nahajajo na stropu, sta oba delavca gledala navzgor ter se pomikala po palubi. Eden od delavcev je, hodeč vzvratno, stopil v nezaščiteno luknjo, katera služi kot prehod med palubami (Slika 5), ter padel cca. 8 m globoko (Slika 8) ter se pri padcu huje telesno poškodoval.

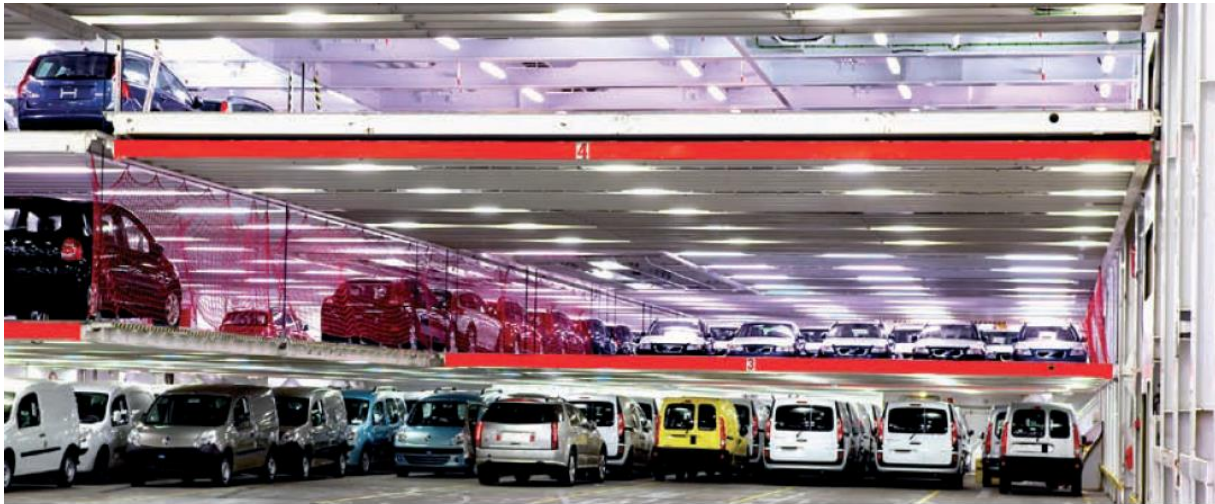
Slika 4 Sistem prilagodljivih dvižnih palub na Ro Ro ladjah (Vir: MacGregor)
