»MAERSK HAVANA«

POMORSKA NEZGODA LADJE

DNE 03.11.2020

– Poenostavljeno poročilo –

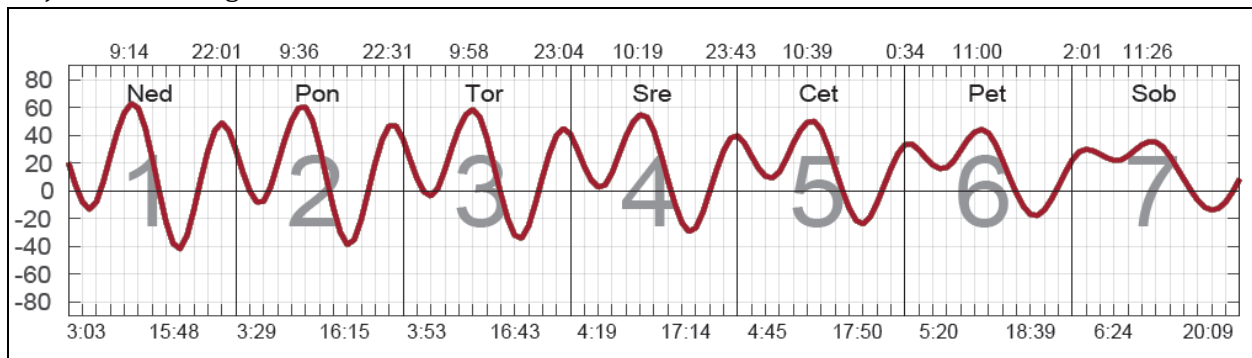
Slika 3: Tablica plimovanja za področje koprskega zaliva za 3. November.

V analizi je bilo ugotovljeno, da vreme ni imelo vpliva na počasno manevriranje ladje, saj je pihal rahli vzhodni veter, ki bi pri zmanjševanju hitrosti kvečjemu pomagal pri zaustavitvi ladje in ne obratno. Velike kontejnerske ladje so namreč veliko bolj izpostavljene vremenskim vplivom kot

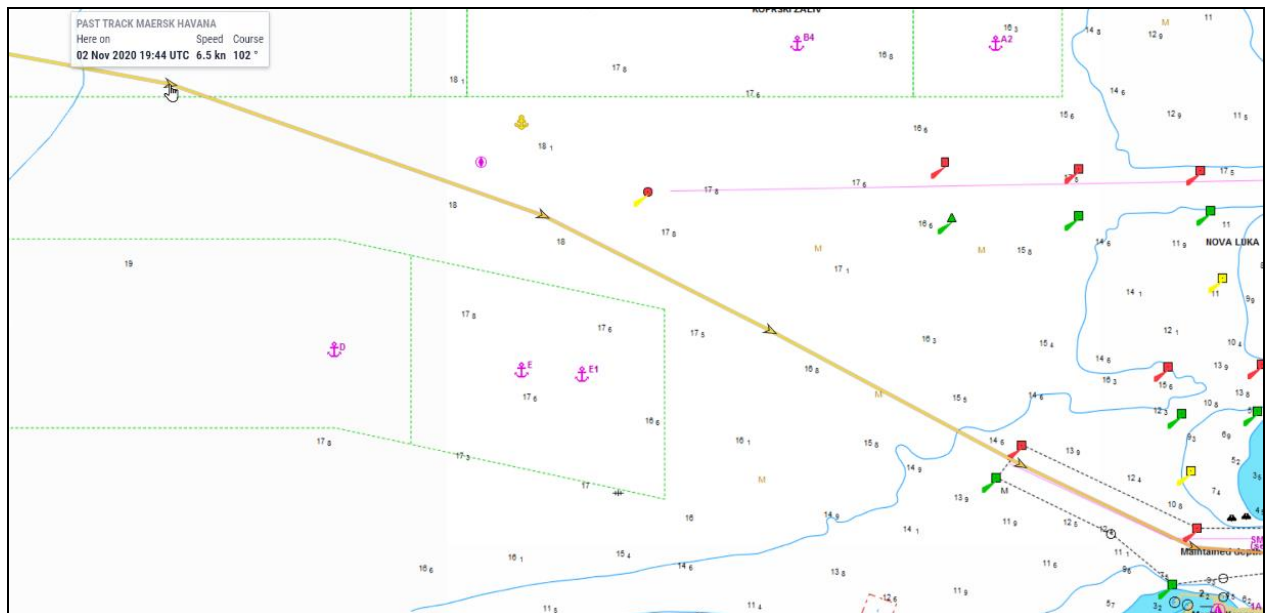
Slika 7: Smer vplutja ladje MAERSK HAVANA v koprsko pristanišče

Poveljnik je bil na ladji prvič vkrcan v svojstvu poveljnika in se ni natančno zavedal plovnih in manevrskih lastnosti ladje, zato je z zmanjševanjem hitrosti pričel trenutek prepozno in na pilotsko postajo priplul s hitrostjo 5,6 vozla. Ladja je bila zaradi zadrževanja v reškem pristanišču tudi v rahli zamudi.
