Št. zadeve: SM-RNKJAV14S

ZADEVA: **STROKOVNO MNENJE o ogroženosti stavbe Javornik 14, Ravne na Koroškem**

ZADEVA: Geološko mnenje o plazovni nevarnosti lokacije na naslovu Javornik 14

OBJEKT: **STROKOVNA PODPORA DIREKCIJI RS ZA VODE, V OBLIKI IZDELAVE STROKOVNIH MNENJ – SKLOP 1 – POREČJE MEŽE IN MISLINJE**

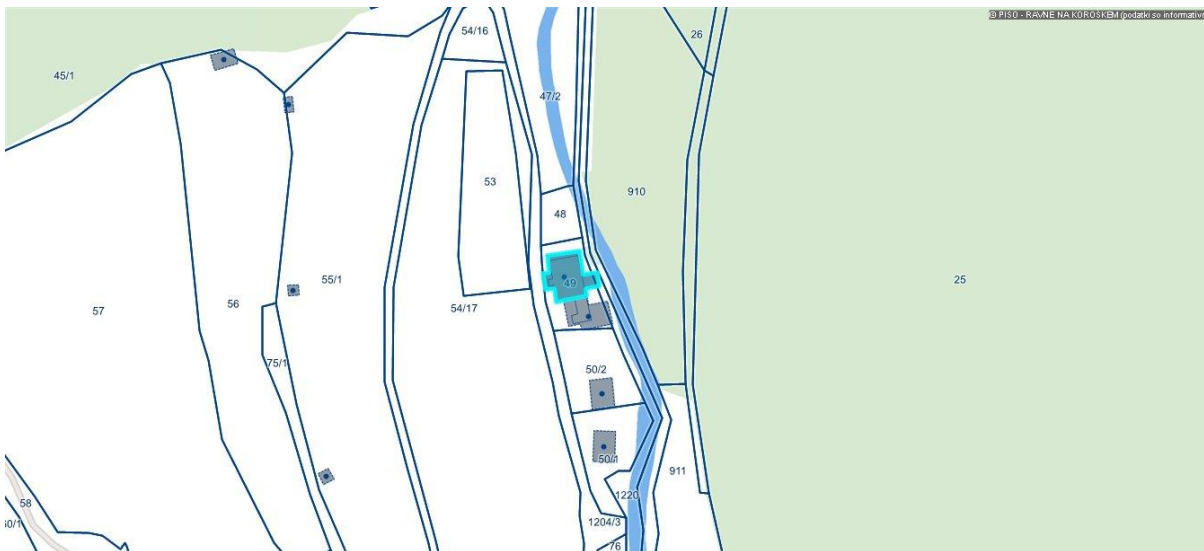
Slika 1: **SITUACIJA IN NAVEDBA OBJEKTOV**, ki so skladno s STROKOVNIM MNENJEM predlagani za odstranitev (vir: <https://www.geoprostor.net>)

ZARADI TEH DEJSTEV PREDLAGAMO NUJNO ODSTRANITEV OBJEKTA.

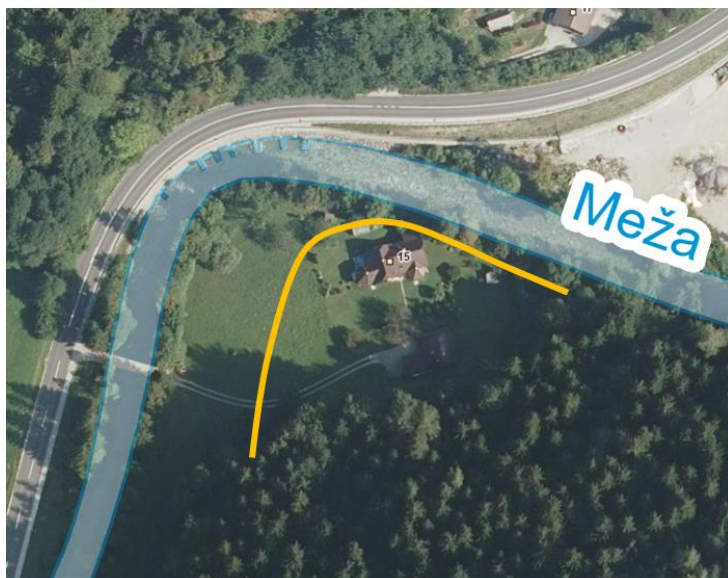
Slika 8: Primer ureditve visokovodnega zidu/nasipa na območju objekta

Ocenjujemo, da je objekt z ustreznimi tehničnimi ukrepi možno zavarovati pred visokimi vodami ter zagotoviti evakuacijske poti. Glede na to, da je objekt lociran na osamljeni lokaciji na desnem bregu Meže, kjer ob visokih vodah nastopijo zelo neugodne hidravlične

razmere (pravokotni okljuk, visoke hitrosti poplavnega toka in veliko erozijsko moč) in lege objekta v priobalnem pasu, predlagamo premestitev objekta. Z odstranitvijo objekta se bo širši poplavni prostor sprostil in bo možno predvideti ukrepe za dodatno razlivanje in zadrževanje poplavnih vod ter hidromorfološko izboljšanje stanja vodotoka.

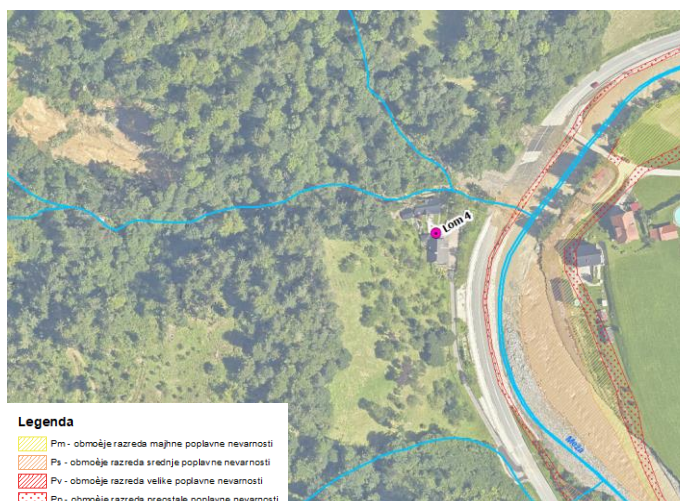
Na območju je bil sprožen večji plaz. Zaledje je še vedno nestabilno, s strugah pritokov pa so velike količine labilnega materiala. Ob intenzivnejših ali dolgotrajnejših padavinah manjše povratne dobe lahko pride do ponovnega proženja/spiranja materiala in drobirskega toka. Po veljavnih kartah iKRPN se objekti nahajajo izven dosega poplav Meže, medtem ko hudourniška pritoka iz vidika poplavnosti nista bila analizirana in karte niso izdelane. Kljub temu ocenjujemo, da lahko tudi hudourniške poplave ogrožajo obstoječe objekte na tej lokaciji.

Slika 12: Situacijski prikaz objekta z integralno karto razredov poplavne nevarnosti

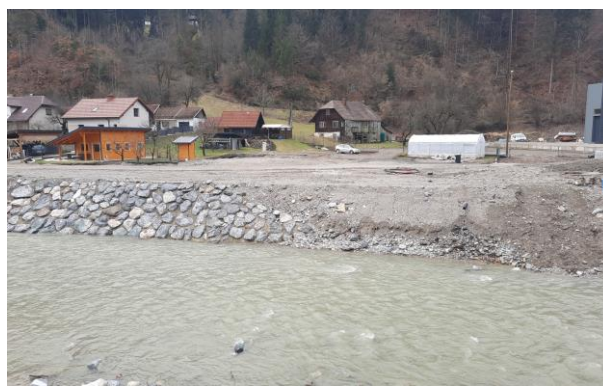
Ob poplavah avgusta 2023 je obstoječi most v bližini objekta Stare sledi 42 povzročil večjo zaježbo. Na gorvodni strani mostu je bilo ujetega ogromno plavja, poplavni tokovi so se preusmerili iz struge in obtekali most na obeh bregovih. Erozijska sila je spodjedla brežine in temelje obstoječega objekta Stare sledi 42, kar je povzročilo porušitev objekta in tudi mostu. Po poplavah je na lokaciji postavljen začasen pontonski most, skozi intervencijska dela se je uredila in zavarovala desna brežina struge (razen v območju pontonskega mostu), medtem ko je leva brežina dolvodno od pontonskega mostu še nezavarovana.

Slika 27: Odstranjen objekt in sanirana desna brežina (vir: VGB Maribor)

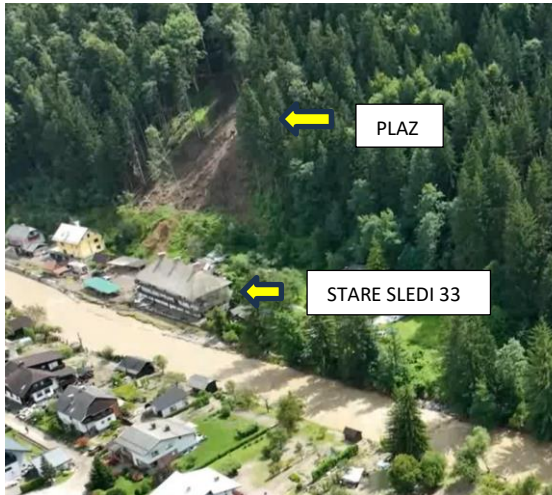
Objekt je umeščen med strugo Meže na eni in nestabilno hribino – plazom na drugi strani. Objekt se nahaja v priobalnem pasu Meže. Projektno poplavno varnost (Q100 z varnostno višino in upoštevano odpornostjo na podnebne spremembe) bi bilo mogoče doseči z izvedbo visokovodnega zidu neposredno ob strugi Meže v dolžini ca 200 m ter ureditvijo zalednih vod. Na podlagi vidnih večjih razpok na objektu, ocenjujemo, da je objekt statično problematičen (predlagamo še predhodno statično preverbo). V primeru, da je objekt statično poškodovan in je potrebna večja rekonstrukcija, predlagamo premestitev objekta.

Slika 28: Posnetek po poplavi. Viden plaz v zaledju
(vir: www.thundershare.net, 21.12.2023)

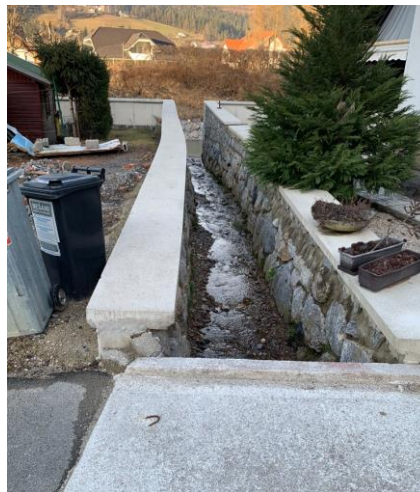
Slika 32: Izlivni odsek Gutmanovega potoka

Po izvedenih protipoplavnih ureditvah na območju Prevalj, se objekt Nicina 11 nahaja v preostalem razredu poplavne nevarnosti. Menimo, da izlivni odsek Gutmanovega potoka projektno ni bil ustrezno urejen in bi ga bilo treba preurediti v bolj optimalnem natoku v Mežo. Za izvedbo tovrstnih ureditev, bi bila premestitev objekta Nicina 11 smiselna, medtem ko pa z vidika poplavne ogroženosti objekta le-ta ni nujna. Predlagamo, da se objektu poplavna ogroženost v primeru nastopa katastrofalnih poplav zmanjša z izvedbo individualnih ukrepov (protipoplavnih panelov/zagatnic na vratih in oknih in uporabo na vodo manj občutljivih materialov).

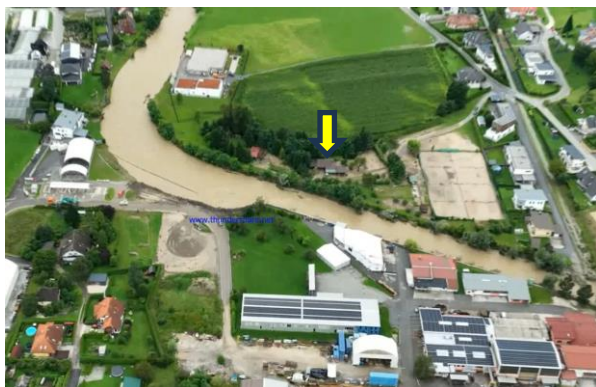
Slika 34: Pogled iz zraka po poplavah – 6.8.2023 (vir: www.thundershare.net, 21.12.2023)

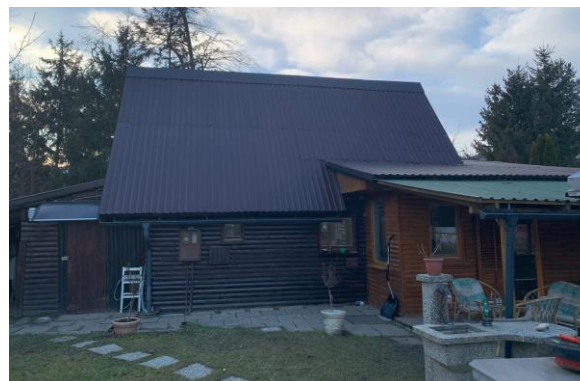
Slika 35: Objekt Pod gonjami 160 (vir: VGB Maribor)

Čprav objekt ob zadnjih poplavah ni bil katastrofalno poplavljen, pa iz vidika širše poplavne slike lokacija objekta ni najbolj primerna. Tudi z ureditvijo poplavne varnosti na gorvodnem odseku na pretok Q100 (sanacija ponižane brežine skozi interventna dela), predstavlja to območje med Mežo in Farnim potokom koridor za odtok poplavnih vod v primeru nastopa katastrofalnih pretokov ali drugih nepredvidenih razmer (zamašitev mostov). Tudi iz vidika prostorskega načrtovanja, bi bilo smiselno ohraniti to območje kot prostor za razlivanje visokih vod.

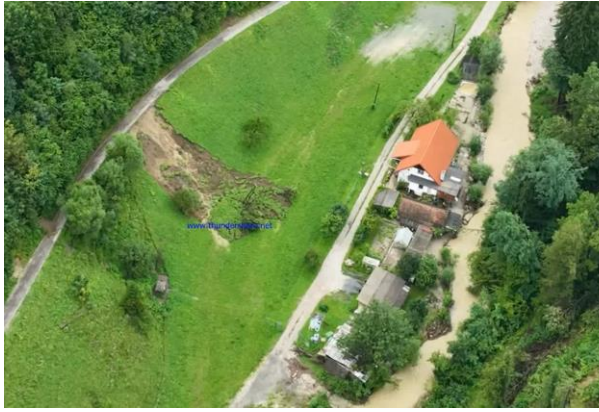
Slika 37: Pogled iz zraka po poplavah – 6.8.2023 (vir: www.thundershare.net, 21.12.2023)
