Št. zadeve: SM-MEŽPOL19S

ZADEVA: **STROKOVNO MNENJE o ogroženosti stavbe Polena 19, Mežica**

OBJEKT: **STROKOVNA PODPORA DIREKCIJI RS ZA VODE, V OBLIKI IZDELAVE STROKOVNIH MNENJ – SKLOP 1 – POREČJE MEŽE IN MISLINJE**

**NADOMESTITVENI OBJEKTI - izvleček**

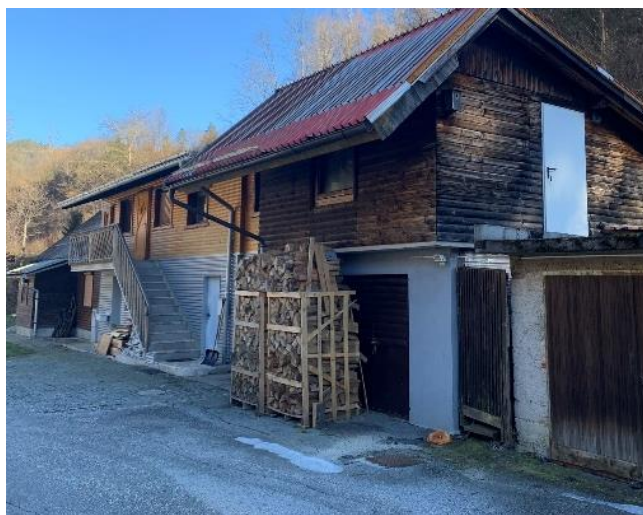
Slika 3: Objekt Pristava 3, Črna na Koroškem v februarju 2024 (vir: VGB Maribor d.o.o.)

V sklopu integralne karte je objekt v preostalem razredu poplavne nevarnosti. V poplavnem dogodku avgust 2023 objekt ni bil poplavljen.

**Na podlagi Geološko mnenje o plazovni in erozijski nevarnosti je za predmetni objekt s strani Državno tehnične pisarne že odrejena premestitev.**

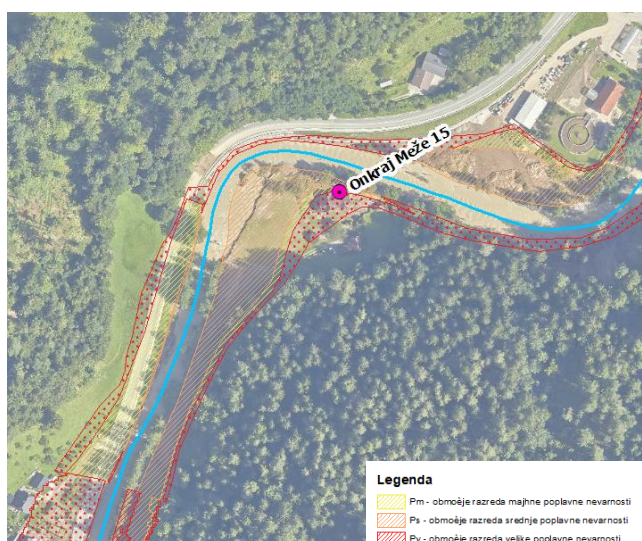
**Slika 6: Situacijski prikaz objekta z in. poplavne nevarnosti**

Objekt je bil v poplavnem dogodku v avgustu 2023 poplavljen. Pretoki reke Meže so bili višje povratne dobe kot Q100. V poplavah je bil porušen most na reki Meži in s tem onemogočen dostop do objekta. Poplavljen je bila tudi regionalna cesta in stanovanjska hiša, ki je imela več kot 1 m vode, iz hiše so med poplavami reševali osebe. Reka Meže je med poplavami intenzivno erodirala desno brežino in si s tem razširila strugo. Dolvodno od objekta se z erozijsko zajedo približala do objekta. Na meandru dolvodno je reka Meža erodirala desno brežino in sprožila plazenje pobočja. V sanacijskih delih po poplavah so na desni brežini izvedli kamnitobetonsko zložbo. Uredila se je tudi zložba iz kamna v betonu na levi brežini v smeri območja ČN Mežica, ki je bilo tudi delno poplavljen v poplavah. Objekt se nahaja na območju priobalnega pasu reke Meže.

Na podlagi obstoječih kart je na območju razreda majhne in preostale poplavne nevarnosti.

Izdelan je bil projekt nadomestnega mostu [9] za dostop do objekta, ki omogoča varno evakuacijo. V sklopu projekta mostu so bili preverjeni protipoplavni ukrepi za zaščito objektov pred poplavami, ki vključujejo ureditev struge, nov most in lokalne ukrepe (visokovodni nasip s Q100 z varnostno višino) ob objektu. Ocenjeni stroški izvedbe nadomestnega mostu s spremljajočimi ureditvami (ureditev regionalne ceste in vodnogospodarske ureditve) presegajo vrednost objekta.

**Ocenjujemo, da je objekt z ustreznimi tehničnimi ukrepi možno zavarovati pred visokimi vodami ter zagotoviti evakuacijske poti. Glede na to, da je objekt lociran na osamljeni lokaciji na desnem bregu Meže, kjer ob visokih vodah nastopijo zelo neugodne hidravlične**

razmere (pravokotni okljuk, visoke hitrosti poplavnega toka in veliko erozijsko moč) in lege objekta v priobalnem pasu, predlagamo premestitev objekta. Z odstranitvijo objekta se bo širši poplavni prostor sprostil in bo možno predvideti ukrepe za dodatno razlivanje in zadrževanje poplavnih vod ter hidromorfološko izboljšanje stanja vodotoka.

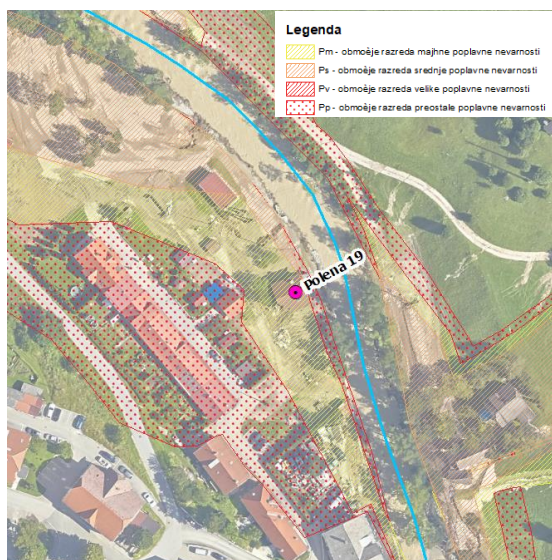
Slika 9: Situacijski prikaz objekta z integralno karto razredov poplavne nevarnosti

- **Polena 19:** Objekt se nahaja na območju razreda majhne poplavne nevarnosti. Ob poplavi avgusta 2023 je bil poplavljen z globino vode do 1m, ogrožale so ga erozijske zajede in visoke hitrosti toka poplavnih vod. Ob poplavih je bil erozijsko poškodovan temelj objekta. Objekt se nahaja na območju priobalnega pasu reke Meže. Ukrepi za zmanjšanje poplavne ogroženosti na območju tega objekta bi morali biti umeščeni na sam vrh brežine, kar bi imelo negativni vpliv na ostale objekte in so zato neizvedljivi. **Predlaga se odstranitev objekta.**

Objekt je bil v poplavnem dogodku v avgustu 2023 poplavljen od vodotoka Meža. Pretoki so bili višje povratne dobe kot Q100. Na podlagi obstoječih kart po integralni karti Atlasa voda je na območju razreda majhne poplavne nevarnosti. Objekt je bil ob poplavi avgusta 2023 poplavljen z globino vode do 1 m in glede na erozijske zajede z visokimi hitrostmi toka vode. Ob poplavah je bil erozijsko poškodovan temelj objekta. Dolvodno od objekta je bil porušen Orešnikov most. Objekt se nahaja na območju priobalnega pasu reke Meže.

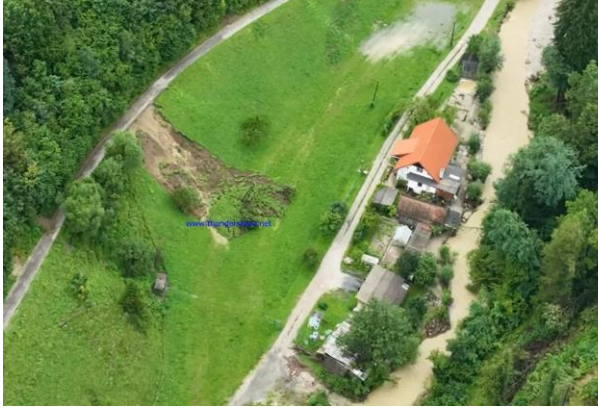
**Slika 37: Pogled iz zraka po poplavah – 6.8.2023 (vir: [www.thundershare.net](http://www.thundershare.net), 21.12.2023)**
